# EVIDENČNÍ LIST NEMOVITÉ KULTURNÍ PAMÁTKY

5. Název (označení) památky  
zámek  
s areálem kostelíka sv. Barbory a parku

6. Bližší označení umístění památky  
osada (čtvrť) čp. 1  
ulice (náměstí), popř. místní trať, č. parcely aj. 1/1, 1616,7

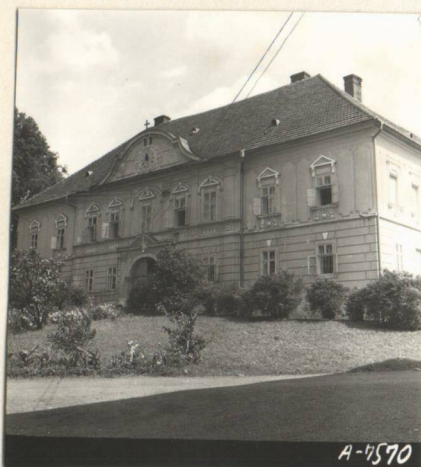
Jednopatrová zděná budova na půdoryse obdélníka s uzavřeným vnitřním nádvořím se 2 klenutými vnitřními průjezdy. Fasáda bohatě členěná. Hlavní průčelí má uprostřed pětiosý risalit s půlkruhově zaklenutým vchodem a půlkruhově zaklenutým štítem, uprostřed hodiny s reliéfním ornamentem okolo, nad nimi 2 niky, štít završuje dřevěný kříž. Patra odděluje kordonová římsa, přízemí členěno páskovou rustikou. 1.patro risalitu členěno pilastry, okna obdélná umístěna do arkád s trojúhelníkovými rozeklanými frontony, v přerušení klenák. Parapetní výplň. Ostatní fasáda 1. patra členěna vpadlými výplněmi, okna pravouhlá s trojúhelníkovými frontony, na konzolách s kapkami, poprsníky zdobené rosetami a rostlinným dekorem. Portál tvoří pilastry na soklech s profilovanou římsou a rozeklanou trojúhelníkovou římsou, uprostřed znak s korunou: 1.pole - kůň, 2. pole - nahoře paže s věncem v ruce, 3. pole - ryby, 4.pole zrcadlově jako 2. V dalších 3 křídlech fasáda 1.patru členěna vpadlými výplněmi, pravouhlá okna se šambránou. Parapetní výplň s čabrakou a rosetou. Střecha sedlová, zvalbená, s drobnými vikýři, s otvory půlkruhově zaklenutými, kryta taškami. Průjezdy klenuté 4 poli valené klenby na pasech, uprostřed přerušeny plackou. Přízemí klenuto valeně s pětibocí zakončenými lunetami. Někde v rozích jen polovina lunety. Patro plochostropé. Kolem zámku je cihlová zídka, místy kamenná, asi 71 cm široká, vrch krytý taškou. Vstupní brána železná, ve středu s pletivem, končící volutami.

| <p>13. Stav zachování památky a příp. návrhy opatření</p> <p>Dobrý, udržováno<br/>revize 1973: V r. 1968 provedena nová fasáda, osazena nová okna do špalety.<br/>Vzadu nově přistavěn balkón.</p> | <p>16. Odkaz na fotografickou dokumentaci</p> <p>KSPPOP Ostrava</p> |
