# EVIDENČNÍ LIST NEMOVITÉ KULTURNÍ PAMÁTKY

**3987**

**z á m e k**

**pokročilé 16.století**

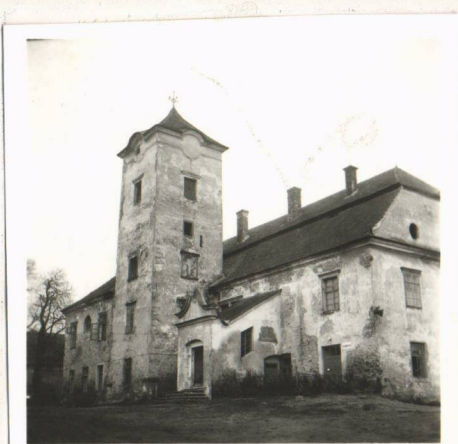
Na obdélném půdorysu s představenou čtyřbokou věží jednopatrová zámecká budova s hladkou fasádou. Přízemí prolomeno dvěma pravouhlými vchody v segmentovém záklenku ( jeden vchod v představeném schodišti) + 1 + 3 okenními osami, okna pravouhlá. První patro o 1 + 1 + 1 + 1 + 1 + 1 + 1 půlkruhové + 1 okenní ose, okna pravouhlá, vsazená v líci zdiva, nad okny návojová profilovaná římsa. Boční fasáda o 3 okenních osách, okna pravouhlá, vsazená v líci zdiva, kolem oken šambrány. Ve zvalbeném štítě dvě oválná okénka. Podstřešní profilovaná římsa nese střechu mansardovou. Druhé a třetí patro věže prolomeno po 1 okenní ose, okna pravouhlá, kolem oken šambrány s parapetní a nadokenní návojovou římsou. Nad oknem třetího patra místo pro kruhový hodinový ciferník, vyznačené kordonovou římsou. Věž zastřešena profilovanou římsou, nad hodinami segmentově vypjatou. Věž zastřešena nízkým čtyřbokým stanem, ve vrcholu kříž. Průchodem z přízemí vede schodiště o 25 schodech do prvního patra. Místnosti v přízemí valeně zaklenuté, v prvním poschodí plochostropé.

Materiál : kámen, cihla, omítka; krytina : taška.

| <p>13. Stav zachování památky a příp. návrhy opatření:</p> <p>omítka z velké části opadaná, šambrápy značně otlučené, nevhodné novější přístavky, nutná oprava</p> | <p>16. Odkaz na fotografickou dokumentaci:</p> <p>ident.snímek-neg.čís.: 11755, 16174,<br/>16175, 16176,</p> <p>viz sbírka příloh</p> |
