**Název:** Městské muzeum

**Lokalizace:** č. p. 691, ul. Zámecká 5, Bílovec  
**Parcely číslo (k. ú. Bílovec - město):** 204  
**Památková ochrana objektu:** Kulturní památka, Městská památková zóna Bílovec  
**Rejstříkové číslo ÚSKP:** 25371 / 8-1532  
**Autor:**  
**Rok výstavby:**  
**Slohové určení (epocha hlavní/vedlejší):** baroko

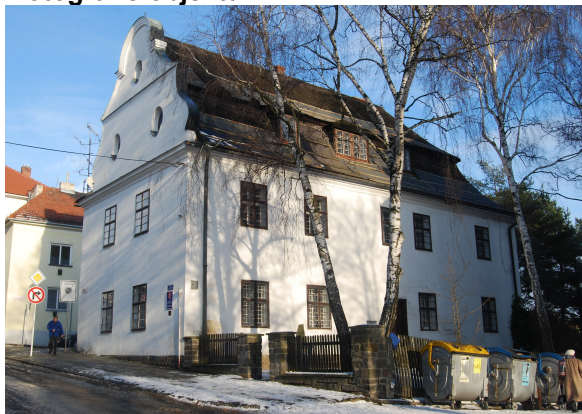
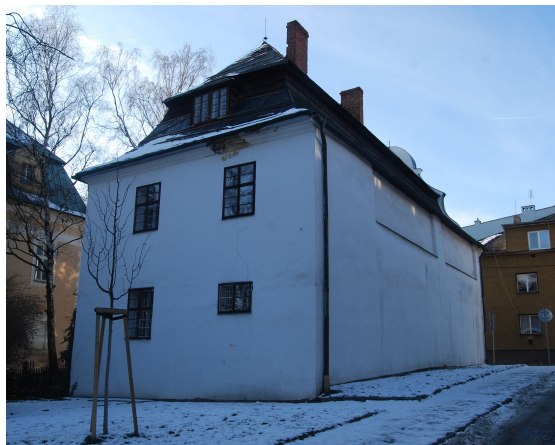
#### Fotografie objektu

Zděný omítaný jednopatrový dům na obdélném půdoryse o 2 x 5 okenních osách. Fasáda hladká, členěná profilovanou korunní římsou, na níž štít s horní částí mohutně konkávně vypjatou a postranními konvexně a konkávně vybranými. Ve štítu tři oválná okénka. Střecha mansardová s vikýř, krytá šindelem. Dům situován štítem do ulice. Vstup v ose delší strany. Interiér je členěn na tři trakty. Střední trakt tvoří vstupní síň s trémovým stropem a kamennou podlahou, v ose za síní příčně podélný prostor klenutý dvěma poli valené klenby oddělenými pasem. Od tohoto prostoru úzkou příčkou oddělena malá místnost zaklenutá segmentově valenou klenbou (dnes soc. zařízení). Ve východním traktu místnost s trémovým záklopovým stropem, z ní vstup do malé místnosti zaklenuté valenou klenbou s jedním párem styčných pětibokých výsečí. V západním traktu navazuje na místnost zastropenou trémovým stropem místnost plochostropá. Ze síně po novodobě upraveném schodišti vstup do patra, dispozičně řešeného obdobně jako přízemí. Ve východním traktu plochostropá rohová místnost, za ní je situován malý valeně klenutý prostor s jedním párem pětibokých výsečí. V ose za střední chodbou s trémovým stropem malá valeně klenutá místnost. V západním traktu jedna velká obdélná místnost se stropem na fabionu. Okna v přízemí i v patře vsazená ve špaletách sahajících k podlaze, ukončených segmentovým záklenkem. Přízemí a patro slouží jako výstavní prostory, dále je zde kancelář a depozitář muzea. Z patra vstupu po původním schodišti do první etáže mansardové střechy. Kde jsou plochostropé místnosti. Pod východní částí objektu se nachází valeně klenutý sklep. / V. H..

V interiéru je dochována řada autentických klenebních konstrukcí. Výraznou závadou je dlouhodobě neřešený stav střešní krytiny, kterou tvoří téměř z 50% pouze lepenka.

Respektovat celkové architektonické řešení objektu se všemi konstrukčními a zdobnými prvky.  
Neprodleně provést obnovu střešního pláště budovy a položit adekvátní šindelovou střešní krytinu.
