EVIDENČNÍ LIST NEMOVITÉ KULTURNÍ PAMÁTKY

3971

filiální kostel sv. Jakuba

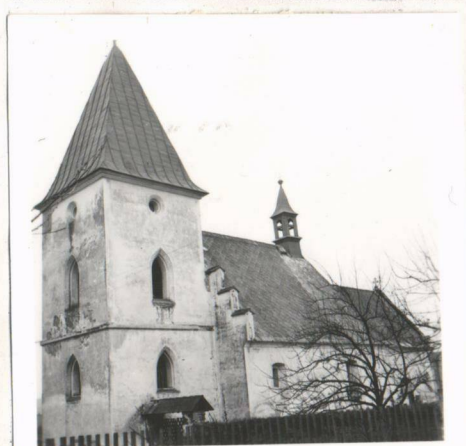
Jednolodní orientovaná stavba s pravouhlým závěrem kněžiště a čtyřbokou věží představenou v západním průčelí. Boční fasáda lodi hladká, prolomena 2 okenními osami, okna pravouhlá, vsazená do segmentového ostění. Kněžiště prolomeno 1 okenní osou, okno půlkruhově zaklenuté+ 1 okenní osou v závěru, okno segmentově zaklenuté. Na ~~sej~~žní straně kněžiště obdélná sakristie, členěna oběžnou lesénou, prolomena 1 okenní osou, okno pravouhlé se šambránou. Na nárožích v omítce naznačena armatura. Na ~~sej~~žní straně lodi opěrný pilíř a 1 pravouhlý vchod. Nad ním 1 malá okenní osa, okno pravouhlé. Věž s nízkou podezdívkou, prolomena v přízemí po 1 okenní ose, okna hrotitá. Nad nimi probíhá kordonová římsa. Zvonicové patro prolomeno rovněž po 1 okenní ose, okna hrotitá, nad nimi kruhová okna. Podstřešní profilovaná římsa nese střechu čtyřbokého stanu, završenou nako-  
vici s dvouramenným křížem. Pod římsou na nároží obdélná deska s erbem a nápisem. Podstřešní profilovaná římsa nese střechu sedlovou.

gotická stavba z 15.stol., přestavěná v 19.století

| <p>13. Stav zachování památky a příp. návrhy opatření:</p> <p>omítka značně opadaná, vlhko,    n u t n á    o p r a v a</p> | <p>16. Odkaz na fotografickou dokumentaci:</p> <p>ident.snímek - neg.čís. : 11740,19558,<br/>11741,19559,</p> <p>viz sbírka příloh</p> |
