## Evidenční list nemovité památky

## Ústřední seznam kulturních památek ČR

| Název (označení) památky<br><b>fara čp. 11</b> | | Schválení zápisu/rozhodnutí o prohlášení<br>prohlášeno rozhodnutím MK ČR: čj. 6952/94 ze<br>dne 24. 6. 1998 | | Součást | Ochranné pásmo |

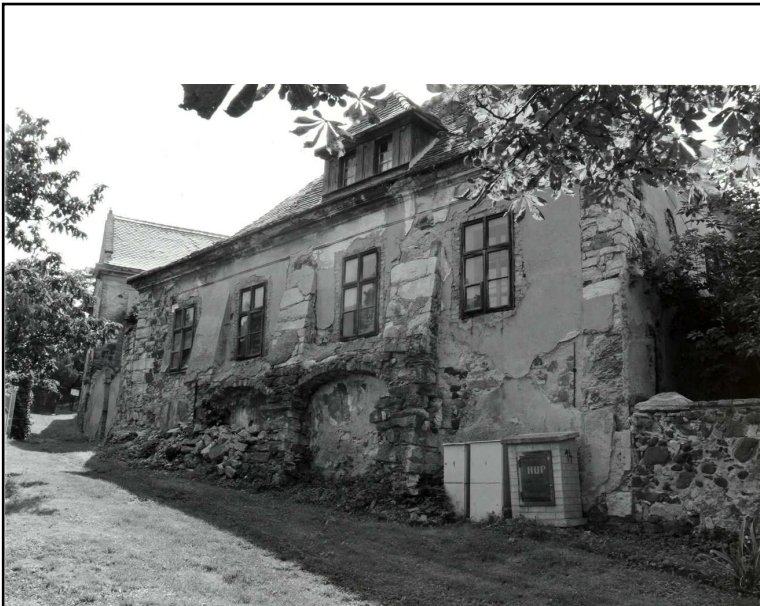
## Identifikační foto

Fara je zděná omítnutá budova na obdélném půdorysu, zasazená do terénu – na severu a západě tak má vysoký suterén. Severní průčelí je čtyřosé. Fasádu lemuje lizénový rám, mezi okny jsou vysoké kamenné opěráky, sahající až k hornímu okraji oken (levý opěrák je v dolní části poškozený). Mezi opěráky je pak ještě cihlový oblouk, přimykající se ke stěně pod okny. Ve všech čtyřech osách je dvojité dřevěné okno (vnější okno v líci), tvořené dvěma křídly, rozdělenými vodorovně na dvě tabulky a dvoukřídlou větrací částí. Fasádu ukončuje profilovaná hlavní římsa, která obíhá celou budovu. Východní průčelí je pětiosé, osy jsou rozmístěny nepravidelně. I zde fasádu člení lizénový rám. V pravé ose je obdélný okenní otvor s kamenným ostěním s ušima a kamennou parapetní římsou, převážně zazděný (v horní části je na šířku orientované okénko, rozdělené svisle na tři tabulky). V ose druhé zprava je vstup do fary – dvoukřídlé dřevěné dveře rámové konstrukce. Kolem vstupního otvoru je jednoduchá šambrána, nad dveřmi pak segmentově zakončený nadsvětlík, zabezpečený vodorovně kladenou vlnovkovitou mříží. Nadsvětlík je zasklený, členěný třemi svislými a jednou vodorovnou příčlím do šesti tabulek. Následují tři okna (dvě blíže u sebe, levé vzdálenější) stejná, jako okna severního průčelí. Taková okna jsou také v čtyřosé jižní fasádě. Uprostřed stěny je zde široký převážně kamenný opěrák, sahající opět až pod hlavní římsu. Západní průčelí je téměř zcela zakryté vegetací, takže je obtížně popsatelné. Jihozápadní nároží je zpevněné opěráky, okna jsou zde stejného typu., jako na severní straně. Fara má valbovou střechu, krytou na severní straně bobrovkami, na východní bobrovkami a v dolní části pak →

| <p>Stav zachování památky, příp. návrhy opatření</p> <p>vyžaduje celkovou rekonstrukci (8/2004) *</p> | <p>Odkaz na fotodokumentaci</p> <p>104813-104816, 104819, 104821-104827 (13. 7. 1994), 158422, 158428, 158430-158432, 158436 (13. 7. 1994)</p> |
