| Cetkovice | Blansko | III. | | |

# EVIDENČNÍ LIST NEMOVITÉ KULTURNÍ PAMÁTKY

farní kostel sv. Filipa a Jakuba

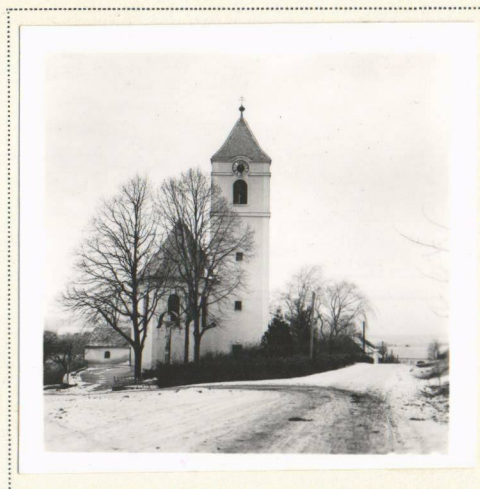
Orientovaná podélná jednolodní stavba s čtyřbokým závěrem. K severní straně přistavená čtyřboká věž, v jejím přízemí je sakristie. Hladká fasáda prolomena 3 okenními osami v lodi a 3 okenními osami v kněžišti. Okna s půlkruhovými záklenky s jednoduchou šambránou v omítce. Na nároží lesény v omítce. V ose západního průčelí vstup pravoúhlý. Věž prolomena malými pravoúhlými obdélnými okénky, zvoncové patro odděleno římsou a otevřeno oknem s půlkruhovým záklenkem se šambránou, nad oknem hodinový ciferník navazuje na kordonovou římsu. Podstřešní profilovaná římsa nese střechu sedlovou, nad kněžištěm zvalbenou. Věž krytá stanem, ve vrcholu makovička s křížkem.

Pětiboké kněžiště zaklenuto valenou klenbou s výsečemi a závěrem na pasech přes roh, k jeho severní straně přiléhá čtyřboká věž, v jejím přízemí sakristie, zaklenutá křížovou klenbou. Podélná loď zaklenuta valenou klenbou s výsečemi s vytaženými hranami, v její západní části zděná kruchta, otevřená do lodi obloukem. V ose západního průčelí hlavní vchod, před ním pravoúhlá předsín, zaklenutá křížovou klenbou.

Materiál : smíšené zdivo, věž cihla, omítnuto březolitem; krytina : taška.
