## EVIDENČNÍ LIST NEMOVITÉ KULTURNÍ PAMÁTKY

kaple sv. Rocha

ulice (náměstí), popř. místní trať, č. parcely aj.: **st. 2**  
na Křížovém vrchu

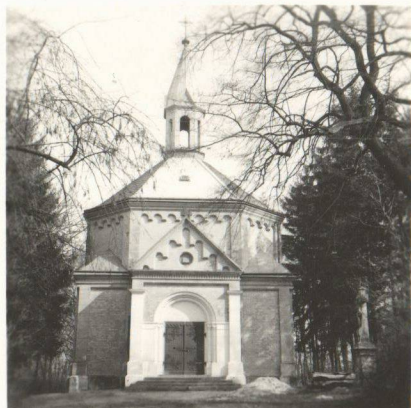
Orientovaná centrální stavba centrálního půdorysu s polygonálním přístavkem kněžiště a dvěma polygonálními věžemi po stranách kněžiště. Věže v horní části válcového tvaru. Boční fasáda hladká s keramickými obkládačkami, členěná odstupňovaným soklem s lesénami, které přecházejí v obloučkový vlys. Horní část kaple polygonálního tvaru. Fasáda prolomena 1 okenní osou sdruženou, okno půlkruhově zaklenuté, vsazené do segmentového výklenku. Kněžiště o 1 x 1 okenní ose slepé x 1 okenní ose, okna půlkruhově zaklenutá, ostění profilováno s návojevou parapetní římsou. Po obou stranách kněžiště věže polygonálního tvaru, v patře přechází ve válcovou věž, prolomenou 1 + 1 okenní osou nad sebou, okna půlkruhově zaklenutá. Podstřešní profilovaná římsa nad kněžištěm se zubořezem nese střechu ve tvaru polygonálního stanu, ve vrcholu přechází v polygonální věž zastřešenou jehlanem s makovicí a křížem. Věže zastřešeny rovněž kuželem. Průčelí se silně vystupujícím středním risalitem, členěno nárožními pilastry s rýhováním s římsovou hlavicí. Pravoúhlý vchod přístupný pěti stupni. Vchod vsazený do portálu půlkruhově zaklenutého z polosloupů a polopilířů. Fasáda rýhována. Po obou stranách risalitu fasáda členěná rýhovanými lesénami. Průčelí završeno trojúhelníkovým štítem se zubořezem a obloučkovým vlysem, prolomeno 1 okenní osou, okno kruhového tvaru, ve vrcholu rovnoramenný kříž. Věž - otevřená zvonice, prolomena půlkruhově zaklenutými otvory.

obkládačky značně opadané, sklo ve dvou místech u oken rozbité
