| Strachotín | Břeclav | | | |

## EVIDENČNÍ LIST NEMOVITÉ KULTURNÍ PAMÁTKY

1730

farní kostel  
sv. Oldřicha, Cyrila a Metoděje

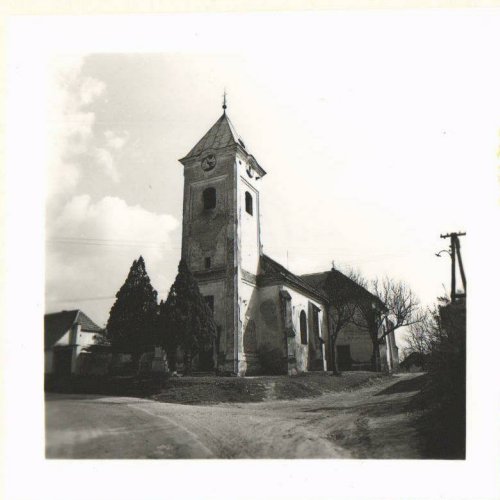
Jednolodní orientovaná stavba s bočními kaplemi, polygonálním závěrem kněžiště a čtyřbokou věží v průčelí. Boční fasáda členěna dvakrát odstupňovanými opěrnými pilíři, prolomena 2 okenními osami, okna půlkruhově zaklenuta s bosovanou archivoltou. Boční kaple prolomena jedním pravoúhlým vchodem a 2 okenními osami, okna půlkruhově zaklenutá s bosovanou archivoltou. Na nárožích opěrné pilíře. Kněžiště prolomeno 2 + 1 okenní osou, okna půlkruhově zaklenutá s bosovanou archivoltou, členěno opěrnými pilíři, v závěru 1 okenní osa, okno slepé. Při severní straně kněžiště obdélná sakristie. Fasáda členěna podloženými oběžnými lesénami. Průčelí členěno podloženými oběžnými lesénami, prolomeno na osu pravoúhlým vchodem - přístupným dvěma stupni s kamenným ostěním. Nad vchodem trojúhelníkový fronton. Nad ním 1 okenní osa, okno pravoúhlé. Zvonice patro členěno podloženými lesénami, prolomeno po 1 okenní ose, okna s ustupujícím segmentovým záklenkem. Nad oknem kruhový hodinový ciferník. Podstřešní profilovaná římsa nese střechu sedlovou, nad kněžištěm zvalbenou. - Věž: profilovaná římsa nad hodinami segmentově vypjatá, nese střechu čtyřbokého stanu, ve vrcholu makovice s křížem. Při severní straně věže točité schodiště s jedním pravoúhlým vchodem a jednou malou obdélnou okenní osou. Stěny členěny lesénami. Kněžiště zaklenuté konchou a valenou klenbou s

| <p>13. Stav zachování památky a příp. návrhy opatření:</p> <p><b>omítka opadává - nutná oprava</b></p> | <p>16. Odkaz na fotografickou dokumentaci:</p> <p><b>ident.snímek - neg.čís. : 16762</b></p> <p><b>viz sbírka příloh</b></p> |
