1. Obec: **Bečváry**  
**Drahobudice**  
osada: Hatě

# EVIDENČNÍ LIST NEMOVITÉ KULTURNÍ PAMÁTKY

**Kaplička se zvoničkou**

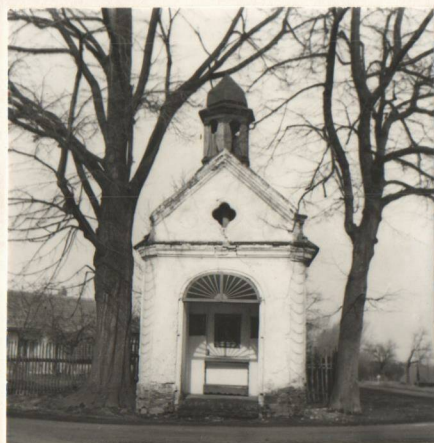
Prostá, drobná kaple čtvercového půdorysu vyrůstá z nízkého, nepatrně přečnávajícího soklu. Stavba má nároží okosená, mírně zaoblená; na vzniklých štíhlých, vertikálních plochách motiv třinácti plastických penízků, šupinovitě řazených za sebou. Na obou bočních stěnách po dvou pilastrech, vyrůstajících ze soklu a ukončených pod římsou jednoduše profilovanou hlavici. Zadní stěna hladká, bez ozdob. V průčelí kaple mírně odstupněný portál vrcholící stlačeným obloukem. Podlaží kaple zdviženo o jeden stupeň nad okolní terén. Vnitřní prostor sklenut českou plackou; v čelní stěně mělký výklenek, ukončený segmentem, v bočních stěnách dvě niky s konchami. Dřevěné dveře do kaple odstraněny, zachovala se pouze paprscitá výplň v nadpražní části. Výrazná, přesahující, několikrát odstupněná korunní římsa nese sedlovou střechu, krytou taškami. Na průčelní stěně tympanon s otupělými postranními úhly, jehož ramena zvýrazňuje profilovaná římsa. Uprostřed štítu okénko /světlik/ ve tvaru čtyřlístého jetele. Štít převyšuje střechu a je kryt dvěma řadami prejzů. Střecha vrcholí šestibokou dřevěnou věžičkou /zvoničkou/ s šesti okénky s vertikálními, vypouklými ostěními /okénka zakončena půlkruhově/. Nad římsou drobná šestiboká cibulová bání, krytá plechem.

| <p>13. Stav zachování památky a příp. návrhy opatření:</p> <p><b>Sokl otlučený až na lomové zdivo, ve štítě trhliny.</b></p> | <p>16. Odkaz na fotografickou dokumentaci:</p> <p><b>KSPPOP - fotoarchiv</b></p> |
