| KRASOV | Bruntál | | | |

# EVIDENČNÍ LIST NEMOVITÉ KULTURNÍ PAMÁTKY

2716

chalupa čp. 15

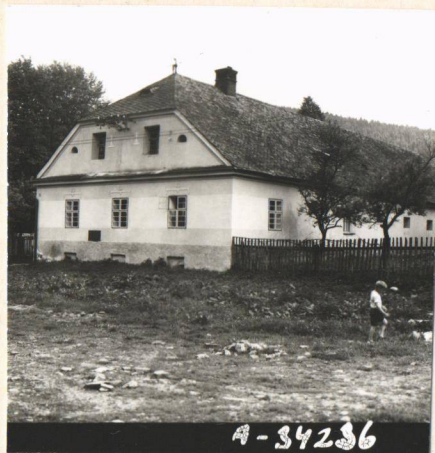
Zděná omítnutá stavba, střecha s polovalbou je kryta břidlicí a prolomena osmi vikýři. V průčelí tři okenní osy. Nad okny štukový lambrekýnový ornament a čtveřice liliových květů. Štít oddělen římsou, krytou břidlicí, členěn dvěma okny a dvěma půlkruhovými větracími otvory. Mezi okny dva zdvojené štukové kříže. Předsín i kuchyně zaklenuta plackou s pasem, ostatní místnosti plochostropé. Chlévy zaklenuty pruskou klenbou s pasy. Druhý chlév zaklenut valeně na traversách. Nad vchodem do chléva reliéf jezdce skoněm. K domu náleží dvě roubené stodoly, kryté eternitem. Od vrátek se táhne zídka z lomového kamene, omítnutá, krytá pultovou střechou, na níž je šindel.

1973: Celkem dobrý stav, střecha vyžaduje drobnější opravy.

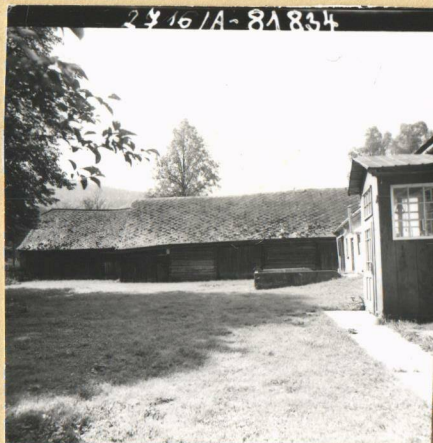
stodola u čp. 15

Druhá stodola je postavena souběžně s první, obě tvoří druhou stranu dvora. Je poněkud menší a zasunuta dozadu. Sedlová střecha krytá eternitem, štíty deštěné. Štítová stěna je směrem do dvora sevřena zděnými pilíři.

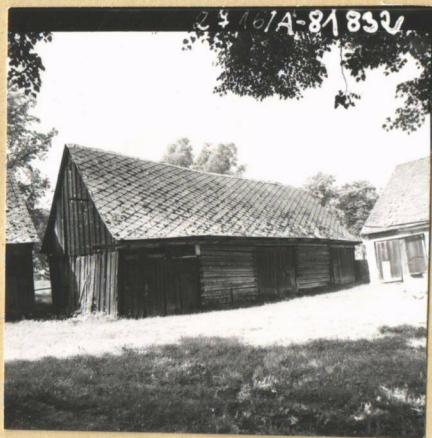
stodola u čp. 15

Stodola roubená a deštěná, kolmo postavena k domu, sedlová střecha kryta eternitem, deštěné štíty.
