# EVIDENČNÍ LIST NEMOVITÉ KULTURNÍ PAMÁTKY

**Kostel Nanebevzetí Panny Marie**

| 5. Název (označení) památky:<br><br><b>Kaple sv. Erazima</b> | 7. Ochranné pásmo: |

**Orientovaná stavba, omítnutá, překrytá sedlovou taškovou střechou /?/  
Kaple vyrůstá z obdélného půdorysu; obdélník prodloužen polokruhovým apsidálním uzávěrem.  
Vnější fasáda stavby poměrně prostá, členění provedeno regotizovanou úpravou šesti oken a průčelí.  
Vnitřek sklenut valenou klenbou se stýkajícími se lunetami, křížení ozdobeno rosetami z akantových lístků  
a nadílčích hlaviček; apsidální uzávěr zaklenut paprčitě s žebry, která jsou provedena pouze v maltě a to značně  
plošná.**

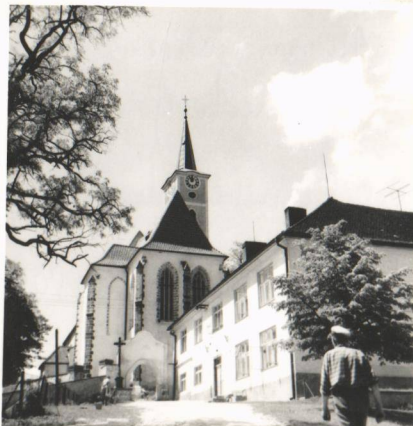
Orientovaná trojlodní stavba provedená z lomového kamene a tesaných kvádrů, kryta je sedlovou a valbovou střechou / nad presbytářem prejz /, věž ukončena polygonální jehlaneovou střechou. Stavba je půdorysně charakterizována obdélným síňovým trojlodím, k němuž je na východě připojen presbytář ve tvaru řeckého kříže, pravouhle uzavřený. Mezi severní rameno kříže a loď je vložena hranolová věž a k tomuž rameni je na severu připojena čtvercová sakristie. Zvnějšku je stavba členěna odstupňovanými opěráky a okny. Opěráky mají štítové vrcholy, okna v lodi polokruhové záklenky. Presbytář osvětlují čtyři okna gotická s kružbou, která seopírá o dva profilované pruty a vyplňuje tupě lomené oblouky. Značně vysoká věž si ve své vrchní části zachovala podvojná románská okna, barokní nástavba prolomena okny kazulového tvaru. Hlavní vchod v západním průčelí / dostupný po pěti schodech /, průčelí v nárožích osazeno mocnými, diagonálně postavenými opěráky, jejichž půltové stříšky vybiňají v nízké lomeničky.

| <p>13. Stav zachování památky a příp. návrhy opatření:</p> <p><b>stavba vně i uvnitř v dobrém stavu</b></p> | <p>16. Odkaz na fotografickou dokumentaci:</p> <p><b>fotoarchiv KESPPOP Plzeň<br/> čís. neg. 4231 - 4240, 4331 - 32,<br/> 4335, 4338</b></p> |
