EVIDENČNÍ LIST NEMOVITÉ KULTURNÍ PAMÁTKY

**m ě s t s k ý d ů m**

**Josefská 25/27, tr. Vítězství 33/35**

**Secesní dům kolem roku 1910**

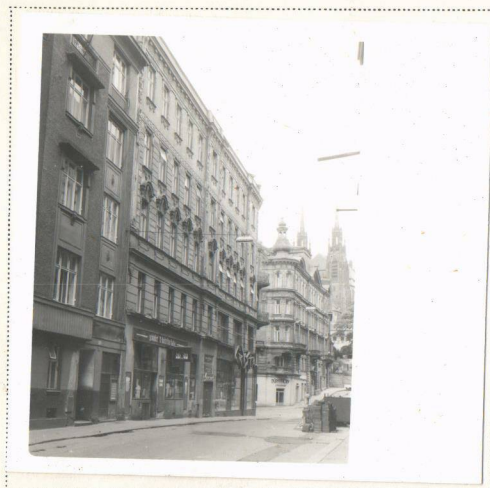
Řadový 4patrový dům orientovaný na nároží, kde se stýkají průčelí z Josefské ulice a třídy Vítězství. Průčelí do Josefské ulice je jedenáctiosé, vertikálně členěno jednoosými rizality v 6. a 11. ose. Vstup do domu ve střední ose. Okna vždy pravouhlá jsou v 1. a 2. patře na průběžných římsách, výše na jednotlivých, pod nimi výplň s čabrákami. 1., 2. a 3. patro jsou v omítce pásovány, nad 3. patrem souvislý meandrový pás, pod ním geometrizační nadokenní výplně. Nad okny 2. patra převýšené klenáky a segmentové římsy, šambrány ploché se štukovým dekorem v horní části vertikální. Rizality sevřeny bohatě štukovanými lizénami. Na oblém nároží pravouhlý arkýř ve 2. a 3. patře, nanněm v obou patrech balkóny s hodnotným kovaným zábradlím, oblé nároží završeno štítem se segmentem, nároží sevřeno v obou průčelích rizality s bohatě štukovanými lizénami dekorovanými rostlinnými detaily jako do Josefské ulice. Přízemí obloženo ocelovými výkladci, v 1. patře nevhodně vyměněna okna za velká s ocelovými rámy a nevhodným členěním.

| <p>13. Stav zachování památky a příp. návrhy opatření:</p> <p><b>Začíná opadávat omítka, nevhodná okna v 1. patře /zvětšená a bez členění/.</b></p> | <p>16. Odkaz na fotografickou dokumentaci:</p> <p><b>neg.č.: <u>96 010</u>, 96 859</b></p> |
