## EVIDENČNÍ LIST NEMOVITÉ KULTURNÍ PAMÁTKY

obytný dům

154

Šultysova ul. - Palackého nám.

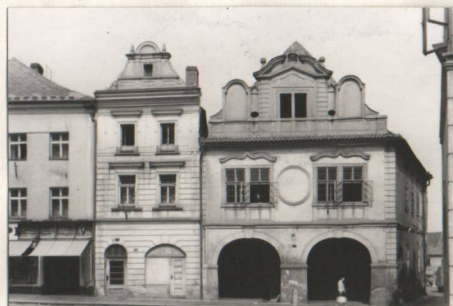
Nárožní jednopatrový dům, dvoukřídlý, s valbovou střechou, kolmou k čtyřosému průčelí. V přízemí loubí otevřené do Šultysovy ulice dvěma stlačenými oblouky na pilířích; nad kordonovou římsou oddělující I. patro dvě dvojice sdružených oken s drobně profilovanými nadokenními římsami. V ose průčelí mezi okny oválný štukový rám. Nad hlavní římsou nízká atika urpostřed s vikýřem vrcholícím rozeklaným tympanonem. Po stranách převýšené štítky spojené s vikýřem dvojboce ukončenými články. Boční průčelí má v přízemí okna s uchy a kapkami; půlkruhový portál se železnými klasicistními dveřmi (dat. 1787); nad okny I. patra segmentově vypjaté nadokenní římsy. - Podloubí zaklenuto dvojicí téměř půlkruhových polí valeně klenby s trojúhelnými výsečemi. Raně klasicistním půlkruhovým portálem vstup do příjezdu zaklenutého v přední části půlkruhově valeně s trojúhelnými výsečemi. Klenba respektuje valeně překlenuté schodiště do I. patra; v zadním dílu pokračuje valená klenba bez výsečí, je rozvržená pásem, jamy odpovídají pilastry s drobně profilovanými římsami. Za příjezdem prostor založený napříč, rovněž s půlkruhovou valenou klenbou s výsečemi. Za podloubím v pravé části dispozice je situován hluboký prostor o třech obdélných polích placek; za ním následuje místnost zaklenutá dvěma placekami. Směrem k východu mění se klenební systém v souvislosti s vloženým polopatrem (plochostropé); pokračuje dvoutraktová dispozice při ulici se třemi křížovými poli s půlkruhovými čely bez hřebínků. Ve střední traktu dvě místnosti s nepravidelnou půlkruhovou klenbou bez vý-
