| 1. Obec:<br><br>Osada: <b>Výskytná nad Jihlavou</b> | 2. Okres:<br><br><b>Jihlava</b> | Hodnota<br> | Zachování | Využití |

EVIDENČNÍ LIST NEMOVITÉ KULTURNÍ PAMÁTKY

| 5. Název [označení] památky:<br><br><b>farní kostel sv. Vavřince</b> | 7. Ochranné pásmo: |

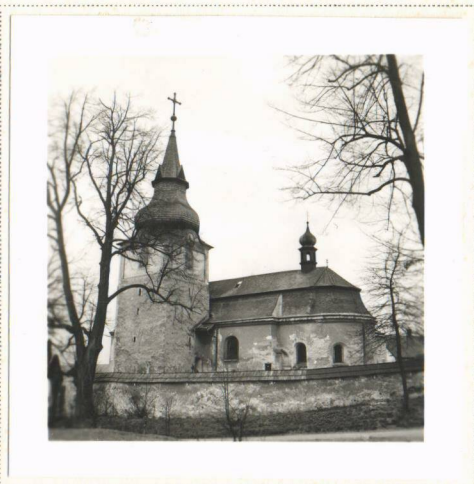
4. Poř. číslo:  
**5404**

Jednolodní orientovaná stavba obdélníkového půdorysu s půlkruhovým závěrem kněžiště, sakristií na severní straně presbyteria a čtyřbokou věží na jižní straně lodi. Boční fasáda hladká, členěná pilastry na nároží a nízkou podezdívkou. Lód prolomena na severní straně 3 okenními osami, na jižní straně 1 + 1 okenní osou, okna půlkruhově zaklenutá s parapetní a nadokenní návojevou jednoduchou římsou. Věž s hladkou fasádou, prolomena vchodem segmentově zaklenutým, nad ním tři patra prolomená po 1 okenní ose, okna malá střílnového tvaru obdélného. Zvonické patro členěno lesénovými rámy, prolomeno po 1 okenní ose, okna půlkruhově zaklenutá s lištou a parapetní profilovanou římsou. Nad okny kruhový hodinový ciferník. Hlavní profilovaná římsa nad hodinami segmentově vypjatá nese střechu ve tvaru polygonální cibule, přecházející v jehlan, završený makovicí s křížem. Věž přístupná z východní strany otevřeným schodištěm o deseti stupních, vedoucím do 1. patra. Vchod segmentově zaklenut. Na nároží lodi zbytek opěrného pilíře. Kněžiště prolomeno 2 + 1 okenní osou, okna půlkruhově zaklenutá, vsazená do široce otevřené špalety. Kolem oken jednoduchá šambrána. Pod oknem parapetní římsa. Obdélná sakristie s hladkou fasádou, prolomena 1 x 1 + 1 x 1 okenní osou, okna malá pravoúhlá. Vchod pravoúhlý - nový. Průčelí členěno pilastry na náro-

kostel se připomíná r.1384, dnešní budova pozdně gotická z druhé poloviny 15. století, vyhořel v r.1675, věž nadstavěna v r.1709, kdy asi i kostel byl barokován

| <p>13. Stav zachování památky a příp. návrhy opatření:</p> <p>kruchta v havarijním stavu</p> | <p>16. Odkaz na fotografickou dokumentaci:</p> <p>ident.snímek-neg.čís.: <u>25076</u> - 25087</p> <p>viz sbírka příloh</p> |

žích, na osu prolomen pravoúhlý portál s kamenným zkoseným ostěním, flankován polopilíři s římsovou hlavicí, na kterých spočívá zalomená profilovaná segmentově tvarovaná římsa. Nad portálem 1 okenní osa, okno půlkruhově zaklenuté s parapetní římsou. Průčelí završeno lichoběžníkovým štítem, členěným dvěma pilastry a nikou ve střední ose. Hlavní římsa nad nikou půlkruhově vypjatá. Loď krytá střechou sedlovou, nad závěrem valbovou – masardovou. Na hřebenu šestiboký sanktusník. Presbyterium zaklenuto křížovou žebrovou klenbou (pětiboký závěr), žebra klínového profilu, terčový svorník hladký. Patky na zdi zkoseny. V severní straně zdi prolomen sedlový portálek do sakristie. V nadpraží dva erbovní štíty. Sakristie zaklenuta dvěma poli křížové klenby s vytaženými hřebínky a jedním polem klenby valené. Loď plochostropá (kazety) oddělena půlkruhovým vítězným obloukem. Kruchta dřevěná, nesena dvěma dřevěnými sloupy. Poprsen plná. Ve věži v přízemí i v 1.patře valené klenby. Na věži rytý letopočet 1709.

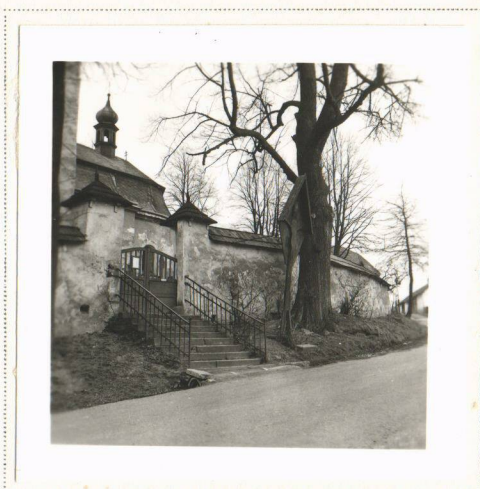
4. Poř. číslo:  
**5404/L 5405**

Kolek kostela rozprostírá se hřbitov nepravidelného půdorysu, obehnan vysokou kamennou zdí z vnější strany vysokou cca 3 m. Zdivo zpevněno dvěma opěrnými pilíři. Koruna zdiva kryta šindelem. Hřbitov přístupný z jižní strany, uzavřený železnou mříží vsazenou do dvou pilířů. Na hřbitově několik starých náhrobků.

| 13. Stav zachování památky a příp. návrhy opatření:<br><br>omítka místy otlučená | 16. Odkaz na fotografickou dokumentaci:<br><br>ident.snímek-neg.čís.: <u>25088</u> -25090<br><br>viz sbírka příloh |
