| 1. Obec:<br><u>Lipová</u><br>Osada: | 2. Okres:<br><u>Děčín</u> | Hodnota<br><u>III.</u> | Zachování | Využití<br><u>III.</u> |

## EVIDENČNÍ LIST NEMOVITÉ KULTURNÍ PAMÁTKY

| 5. Název (označení) památky:<br><u>kostel sv. Šimona a Judy</u> | 7. Ochranné pásmo: |

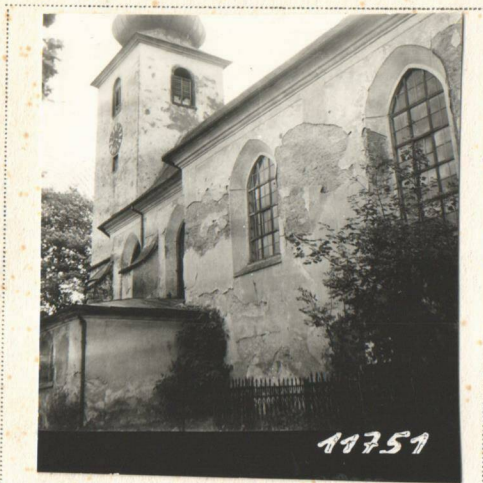
Zděná omítaná obdélná jednolodí s pětiobce uzavřeným presbytářem, s hranolovou věží ve východním průčelí. Západní průčelí s obdélnou předsíní se 3 vchody, na průčelní zdi nad předsíní reliéfní salmovský znak, dvojerb v kartuši s korunou, nesený dvěma medvědy, pod znakem datování 1693, nad znakem kruhové okénko. Průčelí uzavřeno trojúhelníkovým štítem s volutovými křídly, uzavřeným kamenými koulemi a kovaným plamenem. Průčelí členěno lisemami, stěry lodí hladké, korunní římsa profilovaná. Okna lodí segmentově zaklenuta v hlubokých špaletách. Loď 3 okenní osy. Presbytář s opěráky, při severní stěně přizemní sakristie, při jižní stěně patrová kaple se schodišťovým JZ nárožím. K zadní stěně presbytáře přisedá hranolová věž s půlkruhovýmschodištním risalitem do výše lodí ve severní stěně. Okna věže segmentově zaklenuta, malé okénka obdélná. Věž uzavřena cibulí polygonální lucernou a makovicí s křížem. Střecha sedlová krytá taškami. Ve východní stěně věže ve spodní části reliéfní monstrance s kalichem. Loď plochostropá, v západní části dvoupatrová dřevěná kruchta ve střední části konvexně vyhnuta do lodí. Triafální oblouk valený. Presbytář sklenut křížovou klenbou se štukovými žebry sklenutými na svorník a pětibokým závěrem sklenutým na pasy se štukovým dekorem, dosedajícími na kanelované pilastry. Mezi svorníky rokoková kartuš s IRS. Při severní stěně valeně sklenutá sakristie, kaple v jižní stěně s oratoří plochostropá. Předsíň rovná.

| <p>13. Stav zachování památky a příp. návrhy opatření:</p> <p><b>stav poměrně dobrý</b></p> | <p>16. Odkaz na fotografickou dokumentaci:</p> <p><b>KSPPOP č. n.</b></p> |
