| Osada: <b>Ústě</b> | <b>Litoměřice</b> | | | |

# EVIDENČNÍ LIST NEMOVITÉ KULTURNÍ PAMÁTKY

**Synagoga**

**Litoměřická ul.**

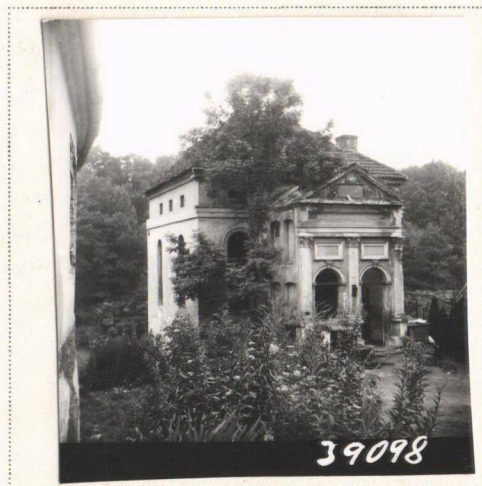
Začleněná a omítaná, přibližně čtvercového půdorysu s obdélnou přední. Boční stěny prolomeny vysokými, obdélnými, půlkruhově zaklenutými okny. Nad nimi široká pásová římsa, probíhající po celém obvodu nad ní pravá okénka. Čelní stěna přední rozčleněna korintskými polosloupky, mezi nimi dva vysoké, půlkruhově zaklenuté vchody. Nad nimi plastické rámy, obdélné, trojúhelný štít. U přední sedlová střecha a vlastní stěvy vřbové - taškové krytina.

*19. stol. Postavena r. 1494 na místě starší  
sádky postavené. Upravena v 2. pol.  
19. stol.*

| <p>13. Stav zachování památky a příp. návrhy opatření:</p> <p><b>Neužíváno - ohroženo.</b></p> | <p>16. Odkaz na fotografickou dokumentaci:</p> <p><b>KSSPPOP n.: 39098</b></p> |
