# EVIDENČNÍ LIST NEMOVITÉ KULTURNÍ PAMÁTKY

**1002/1**

**Kotěrova dělnická kolonie**

10. Časové, slohové a autorské určení: **1909 arch. Jan Kotěra**

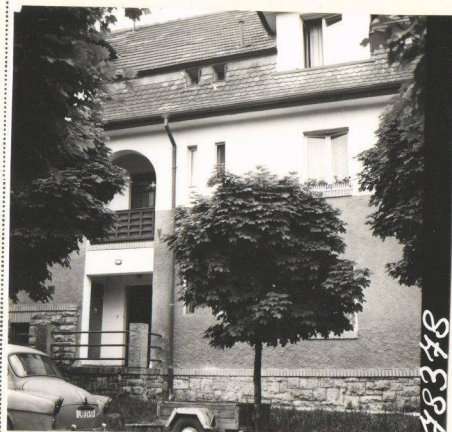
**Typ 9**

Dvoupatrový samostatně stojící obytný dům na obdélníkovém půdoryse s mansardovitě řešenou střechou s příčnými nástavbami na obou koncích, krytý taškami. V pravé části střechy v podélné ose v nástavbě trojúhelníkový vikýř s okénkem ve svisle bedněném štítě s lištami.

Na stupňovitě členěném kamenném soklu s cihlovou spárovanou římsou hrubozrná omítka, od spodního okenního parapetu v prvním patře hladká, barevně odlišená v souvislém pásu po hlavní římsu a v mansardě.

Levá část domu vyvýšena nad hlavní římsu příčnou hrázděnou nástavbou ve třech stěnách se dvěma okénky a cihlovou spárovanou výplní, v čelní stěně vpravo okno v přízemí a 1. patře.

V pravé části je mansarda přerušena trojúhelníkovým štítem v čelní stěně, 2 okna v každém podlaží, kruhový otvor ve štítě.
