# ARCHEOLOGICKÝ ATLAS KLÁŠTER PLASY

**PROSTOROVÁ IDENTIFIKACE ARCHEOLOGICKÝCH VÝZKUMŮ A  
DALŠÍCH TERÉNNÍCH ZÁSAHŮ V AREÁLU NKP KLÁŠTER PLASY  
V LETECH 1920- 2016**

**MGR. MARCELA WALDMANNOVÁ  
MGR. ŽANETA SEDLÁKOVÁ  
MGR. LINDA FOSTER**

**2017**

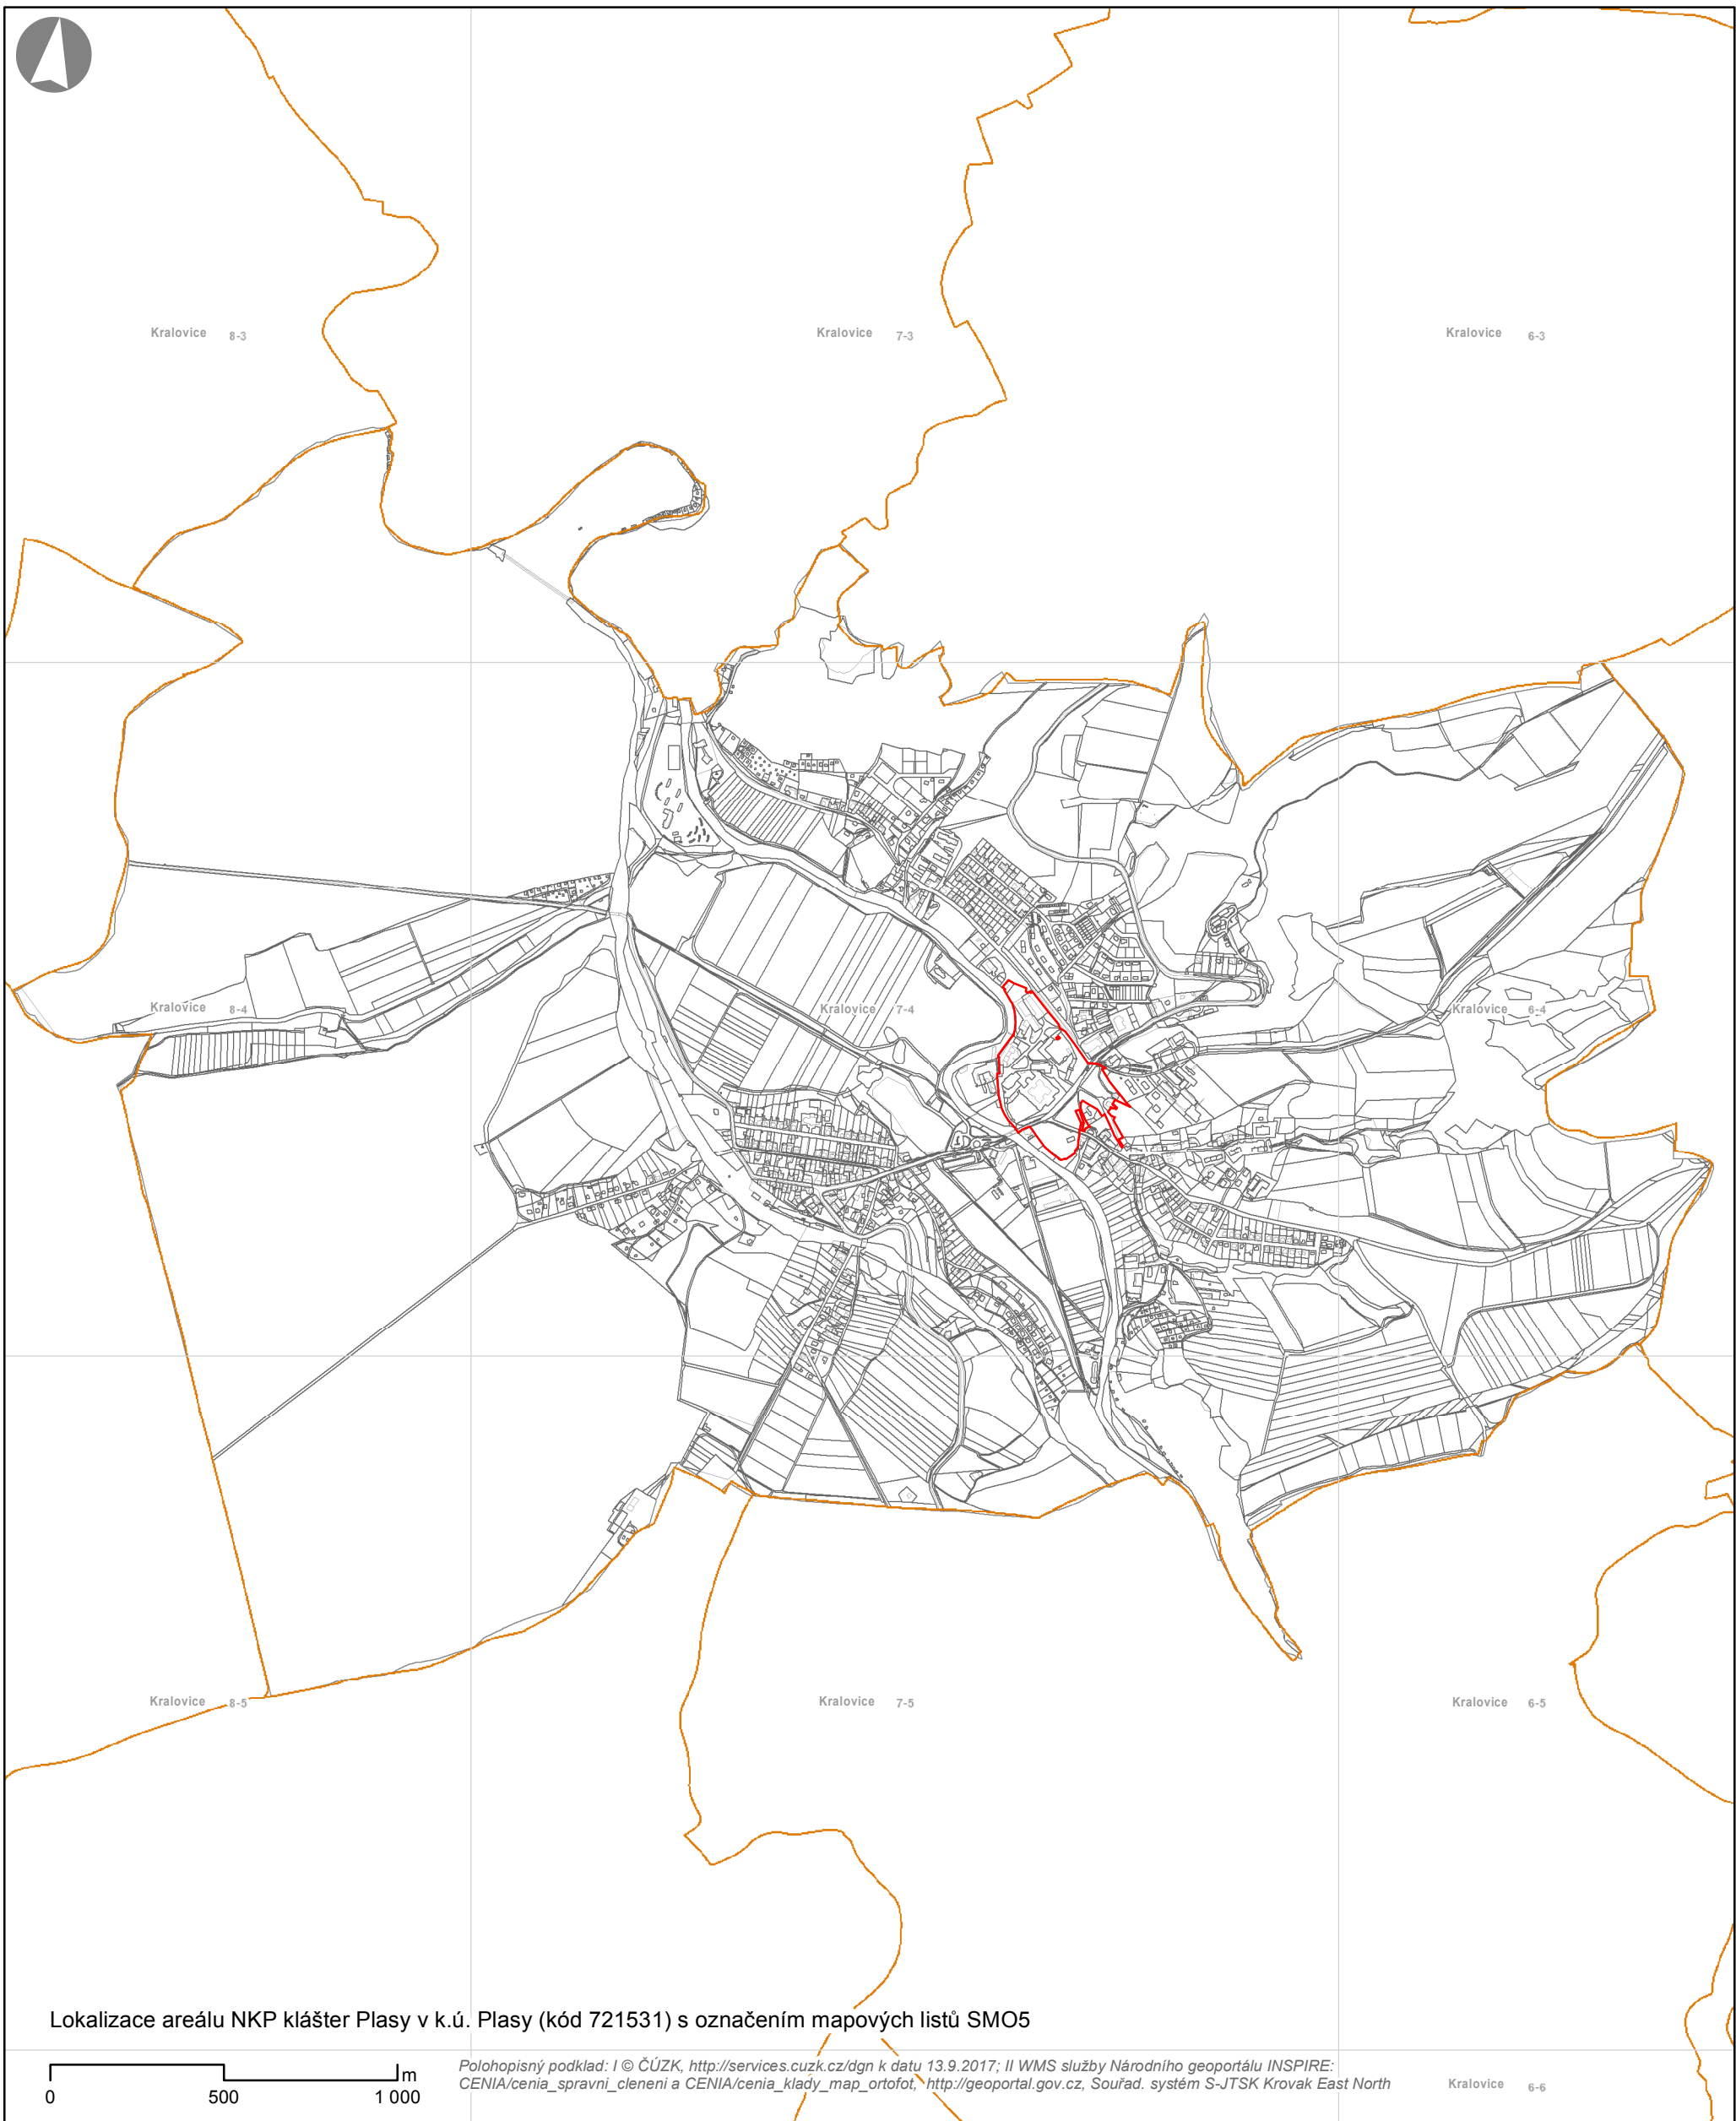
Plán 1

## Prostorová identifikace archeologických výzkumů a dalších terénních zásahů v areálu kláštera v letech 1920 – 2016

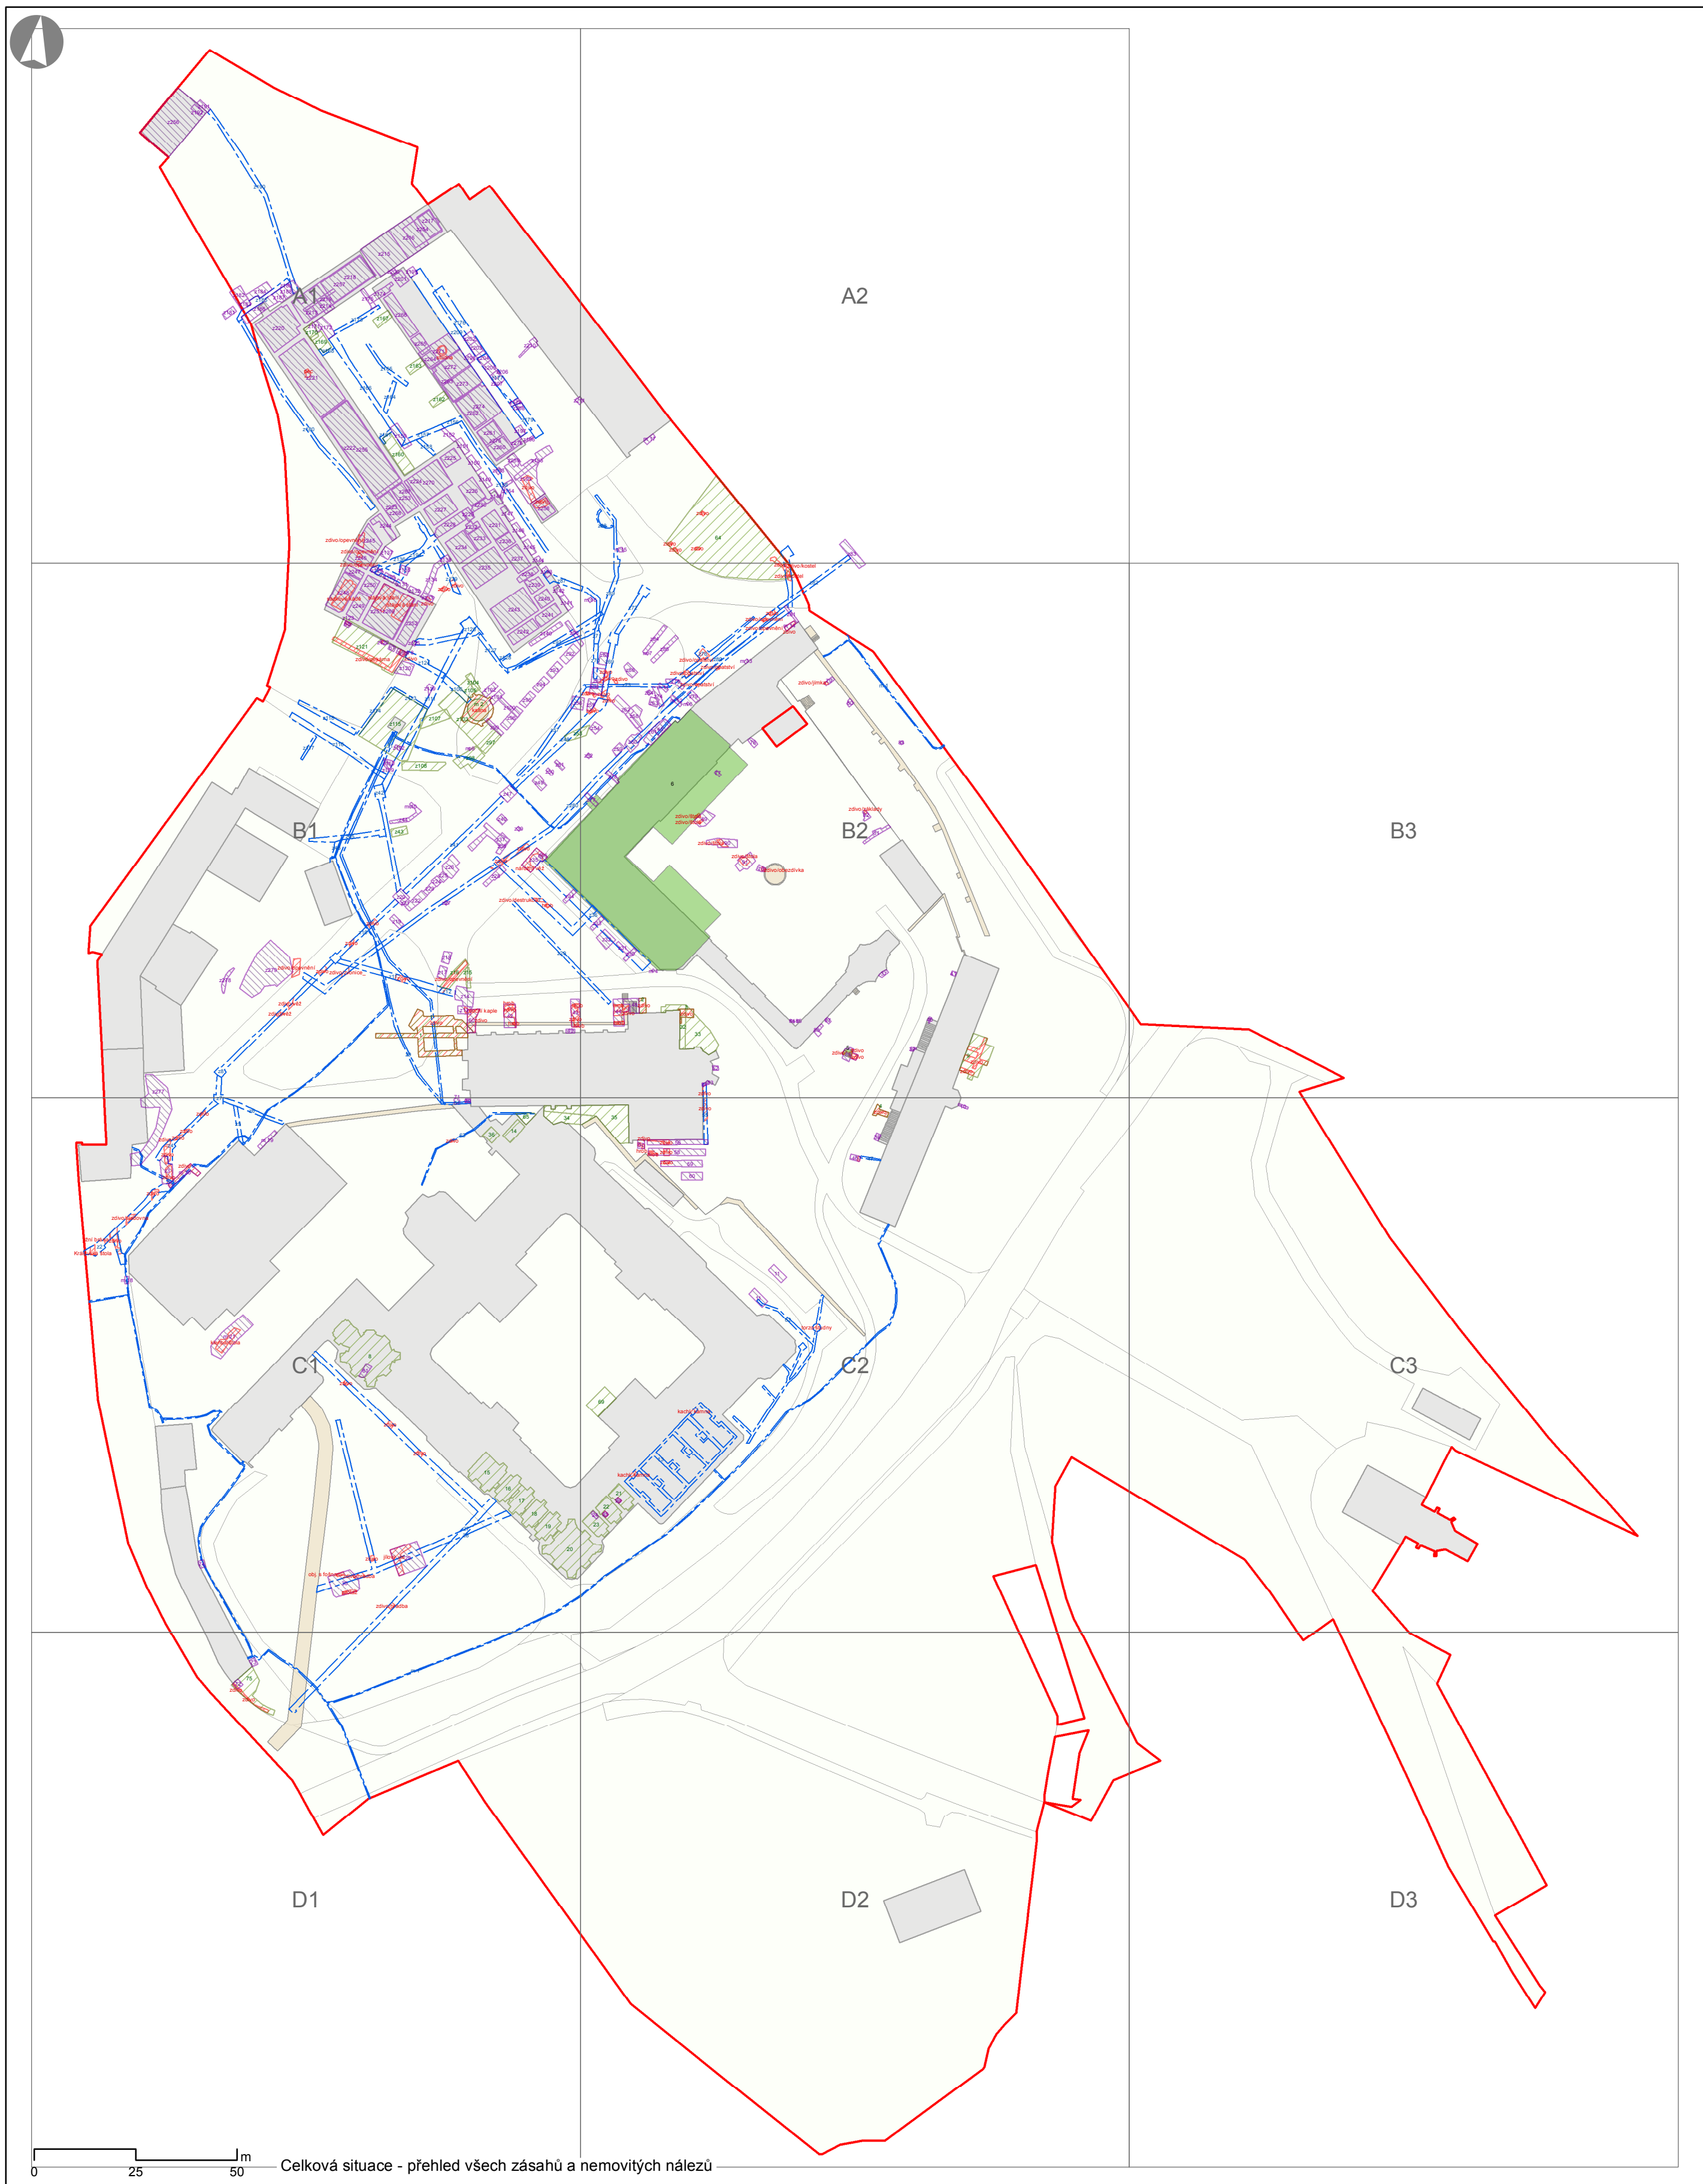
**ATLAS**  
klad map. listů 1 : 500

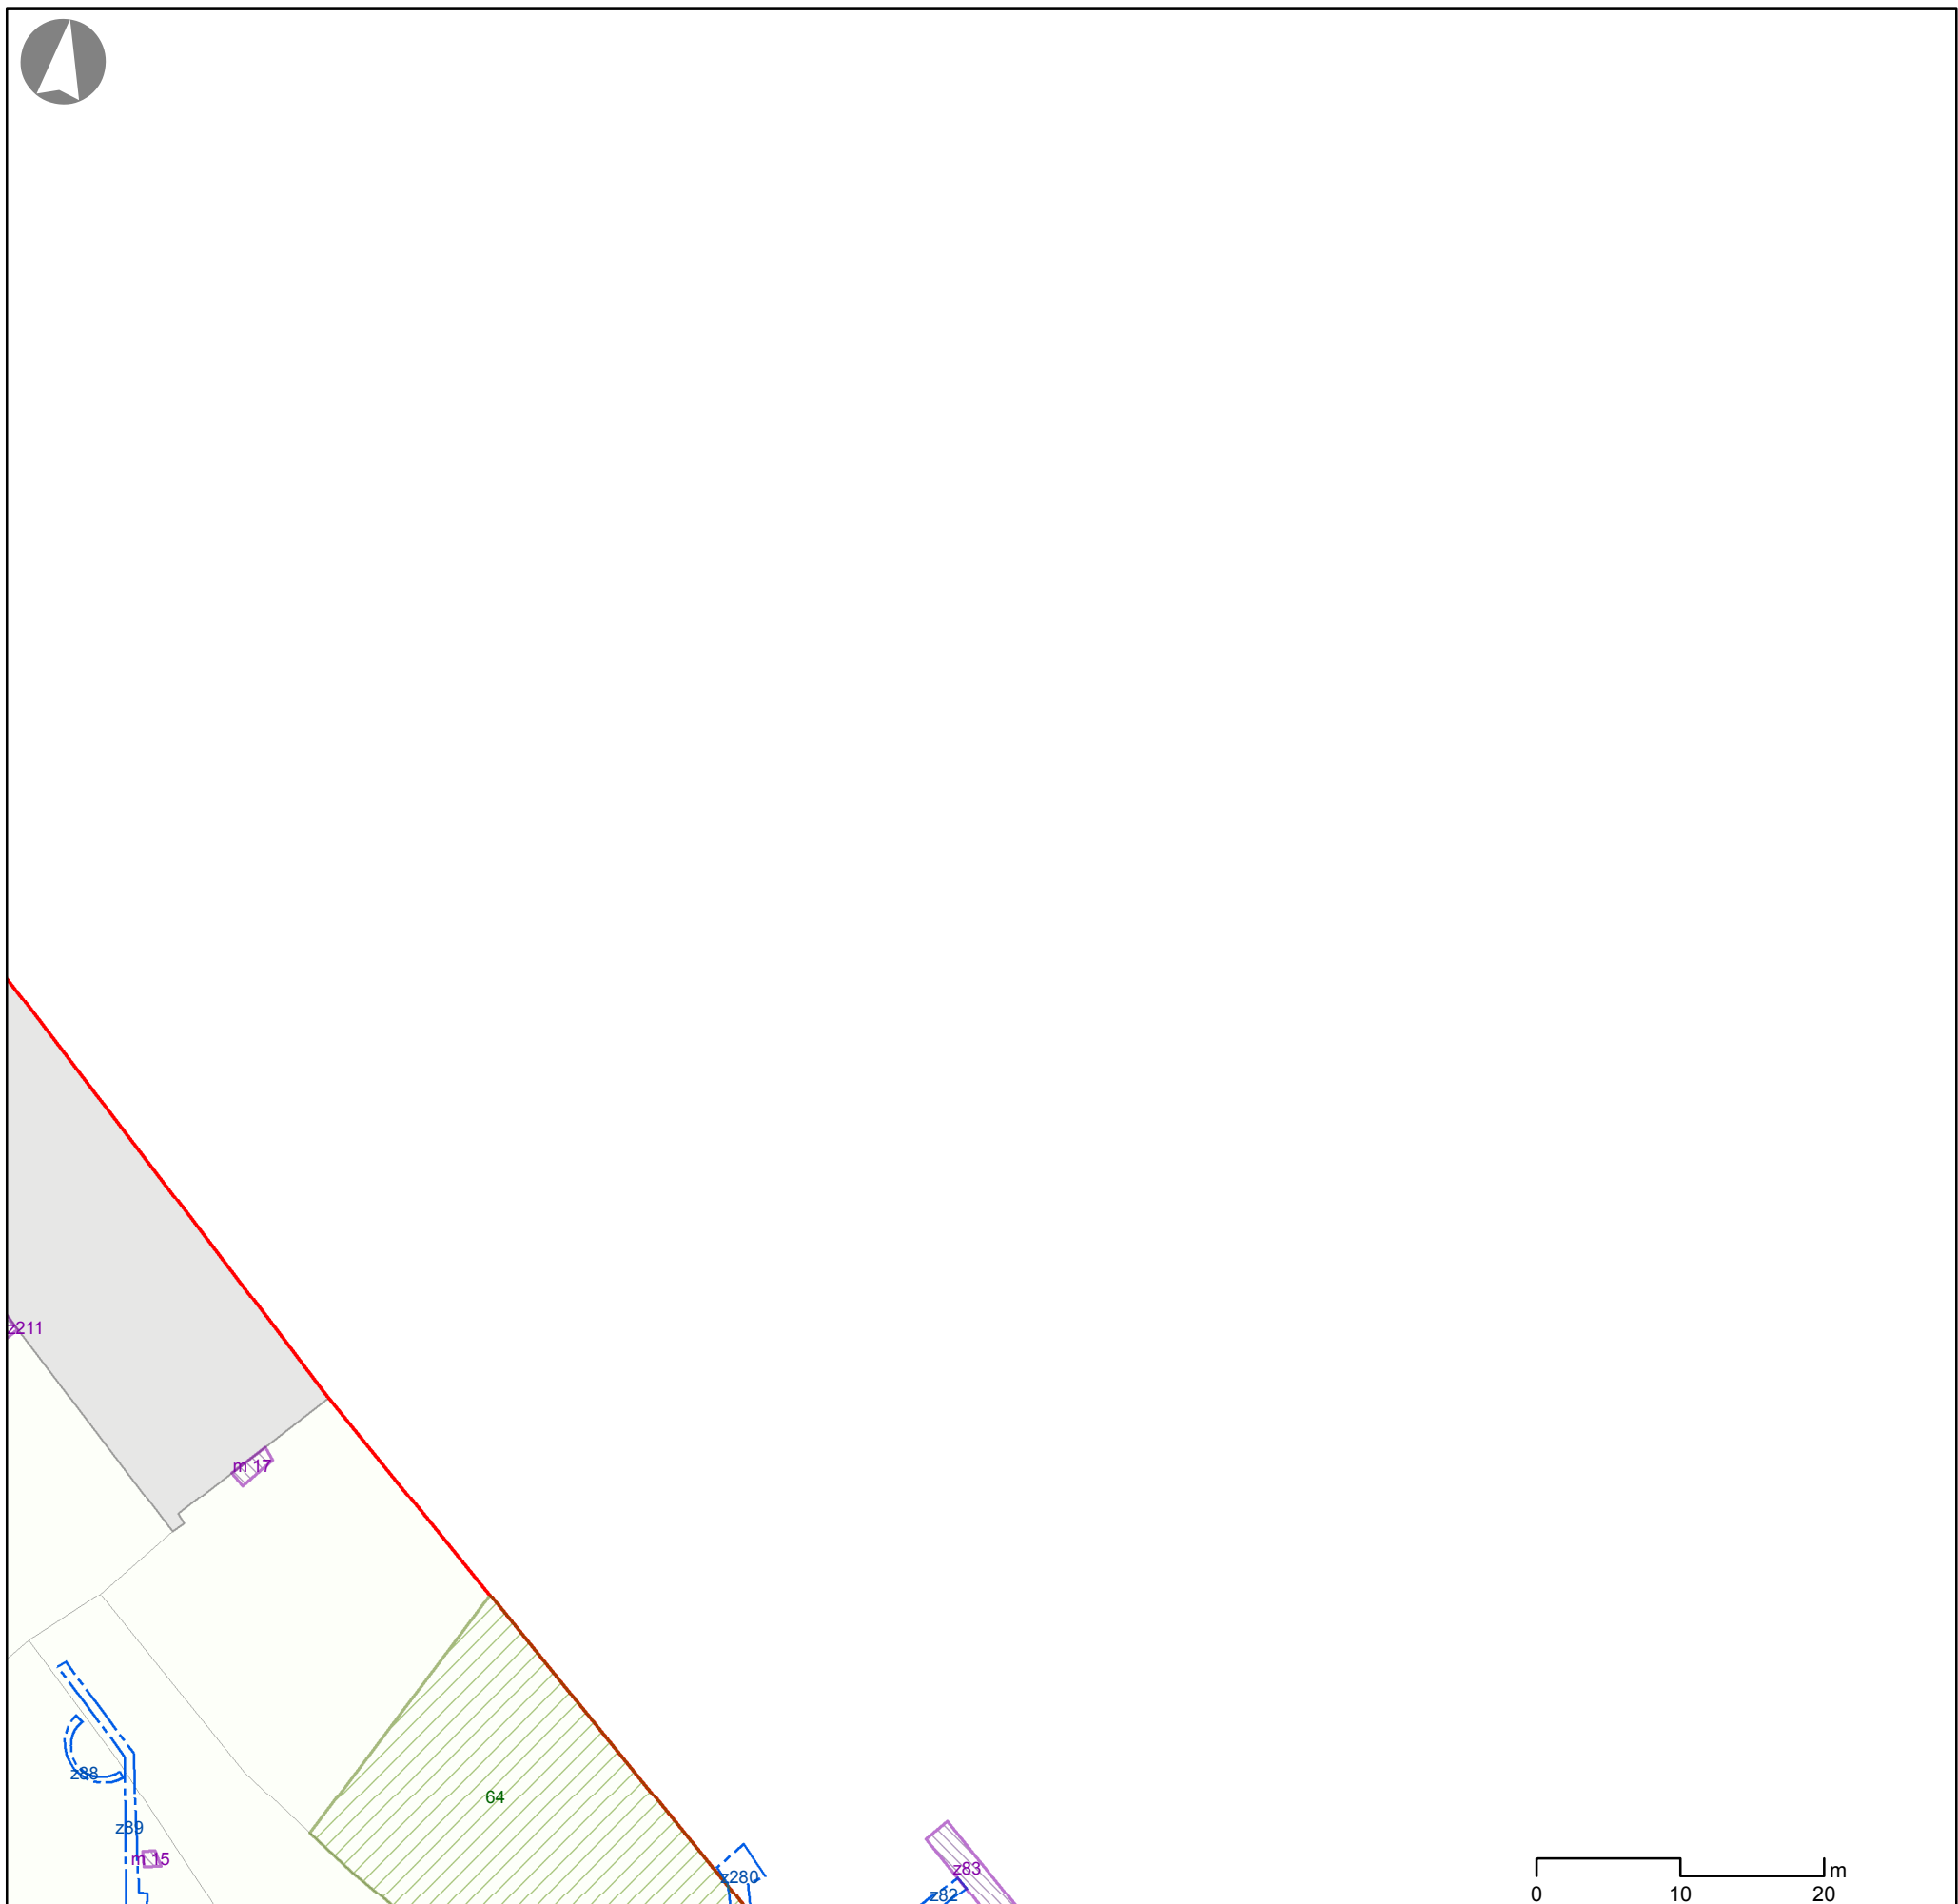
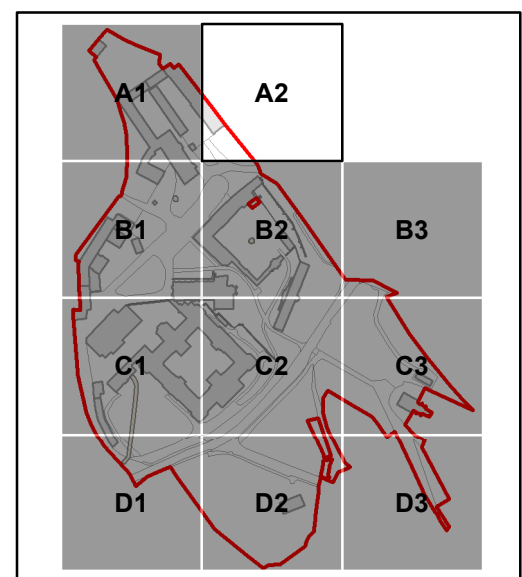
Půdorysné schema přízemí konventu podle R-PROJEKT 07 2002

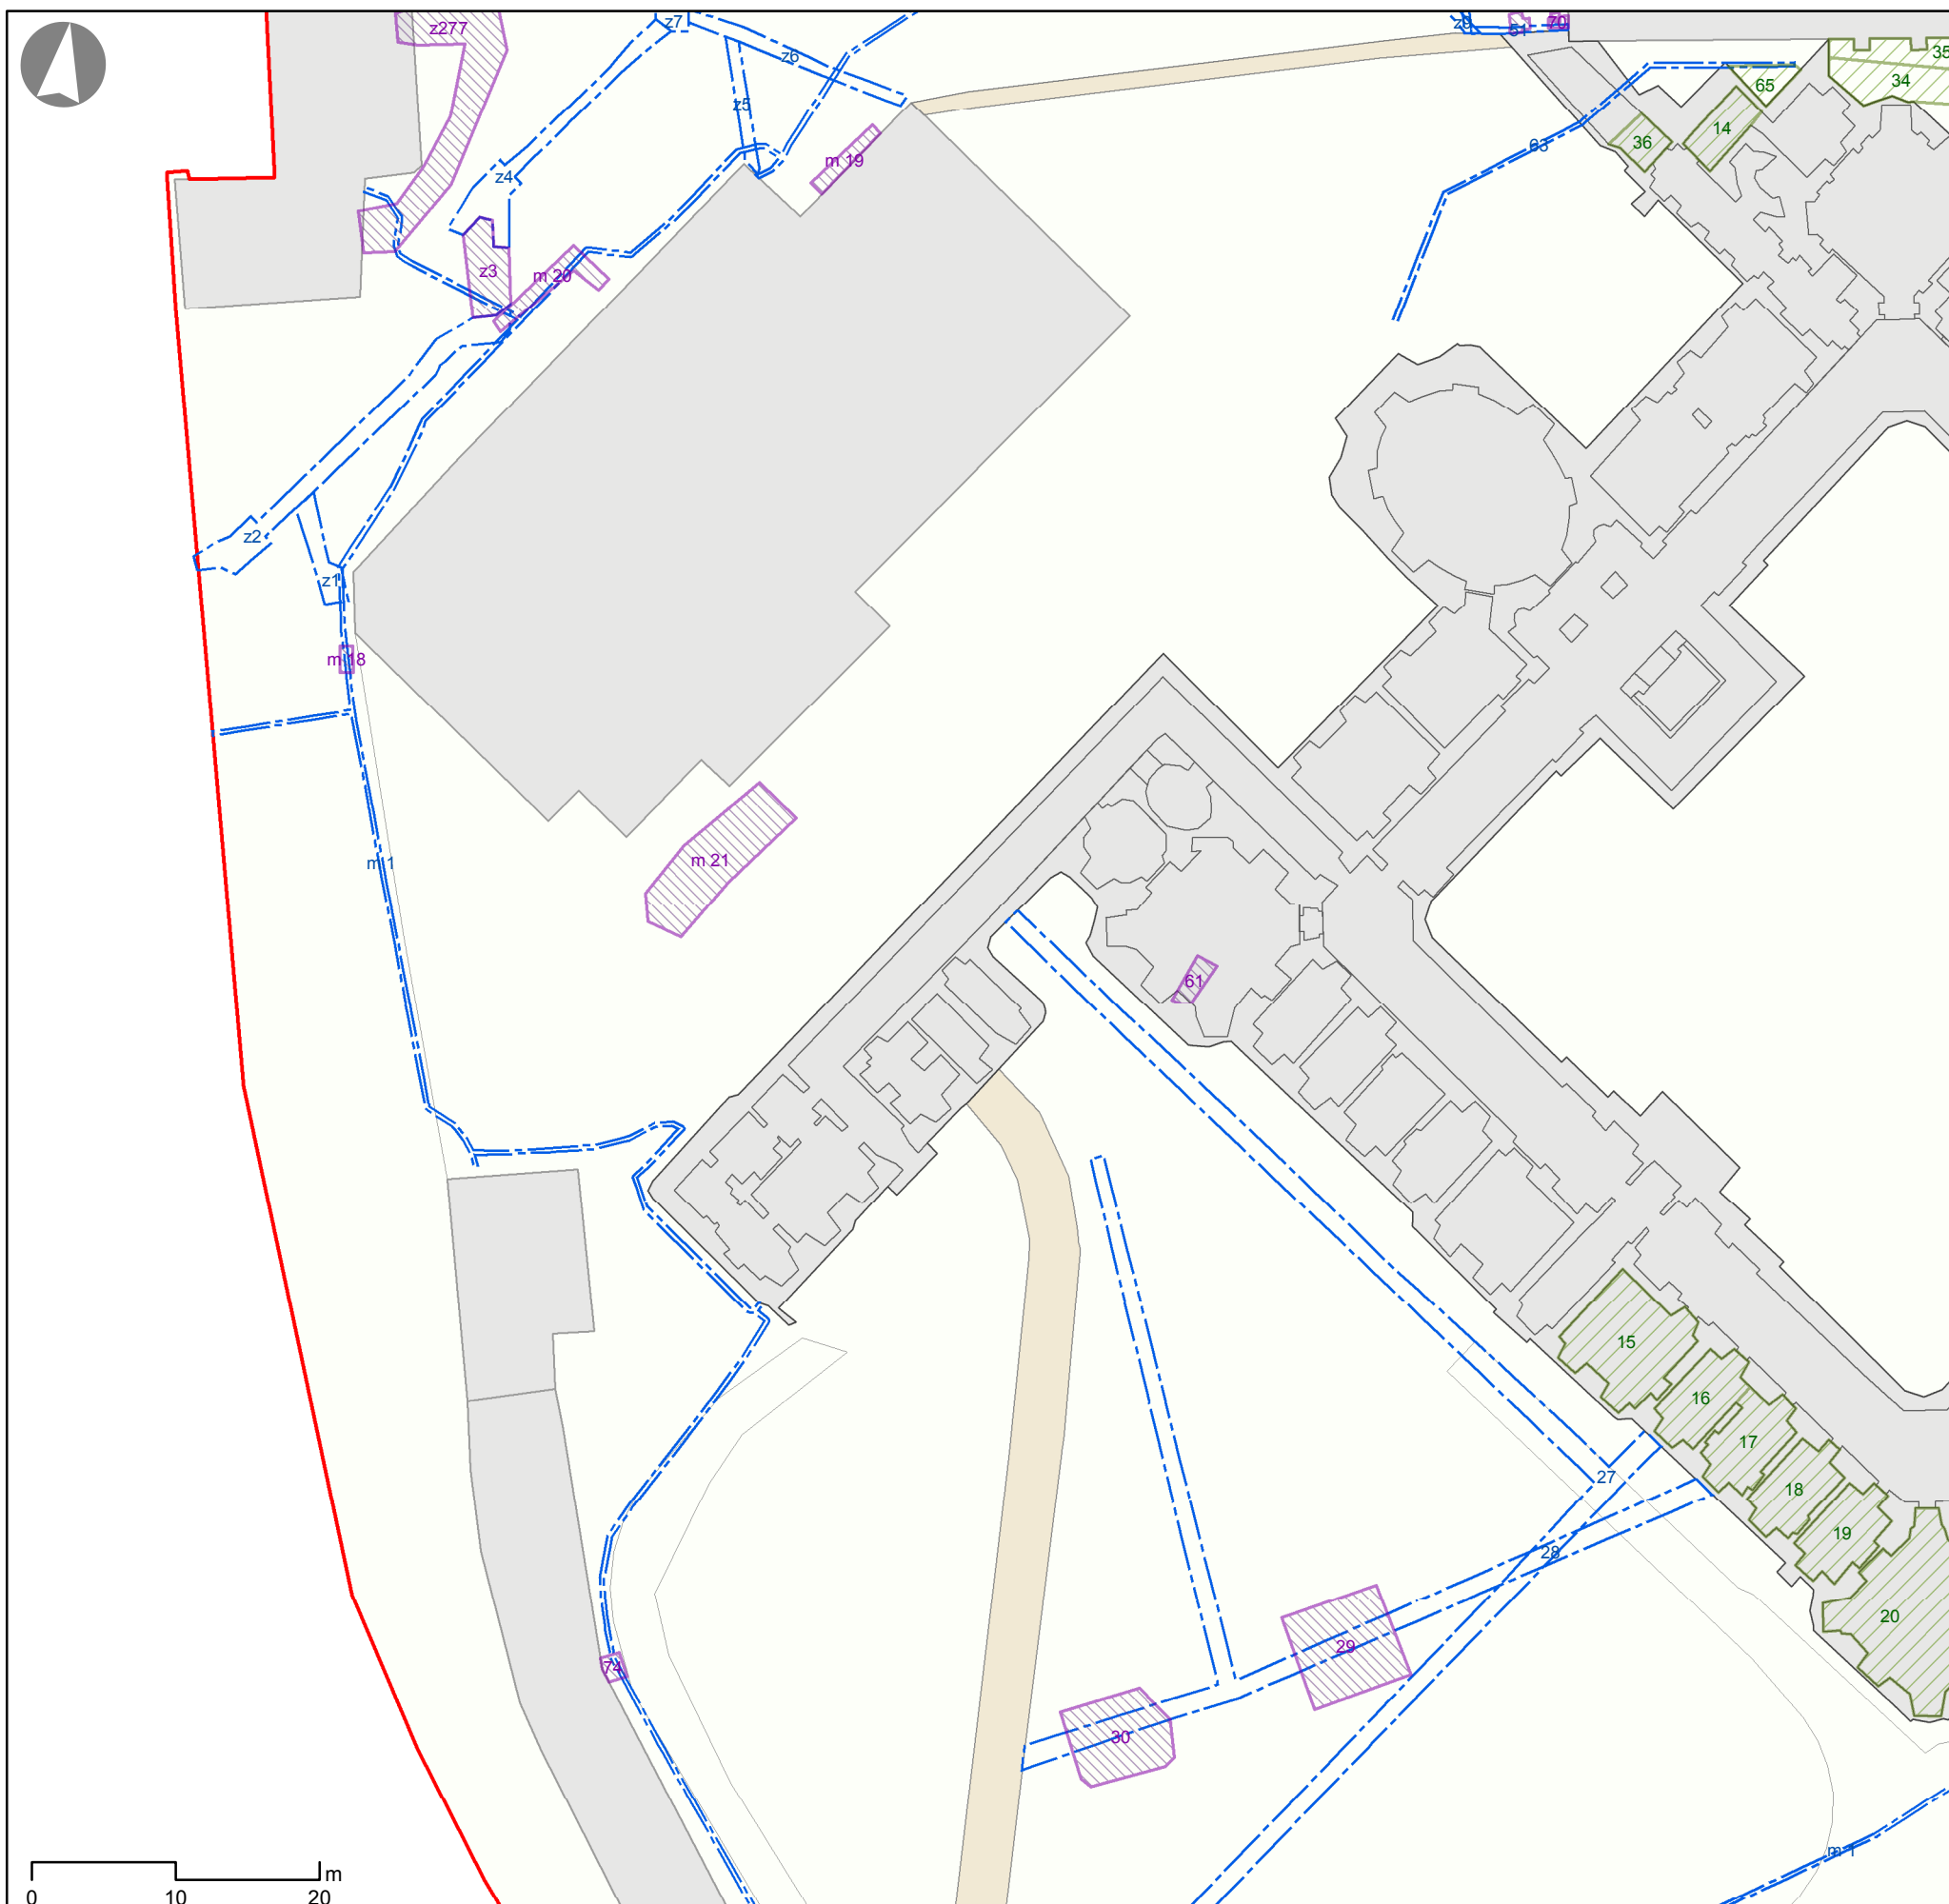
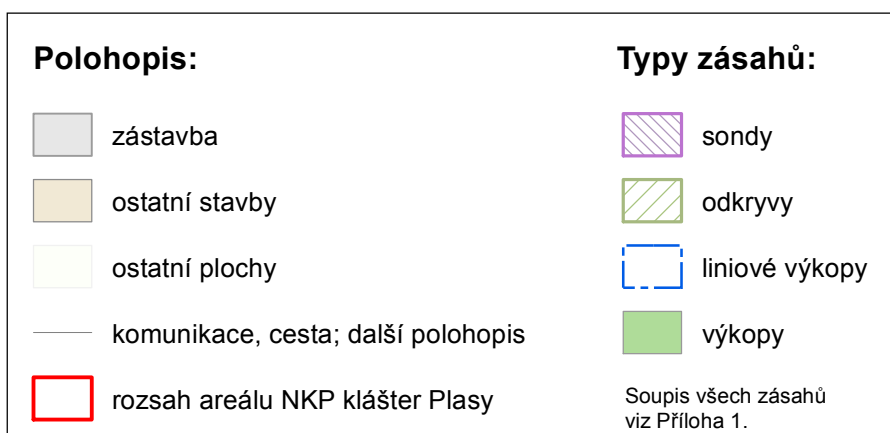
Půdorysné schema přízemí konventu podle R-PROJEKT 07 2002

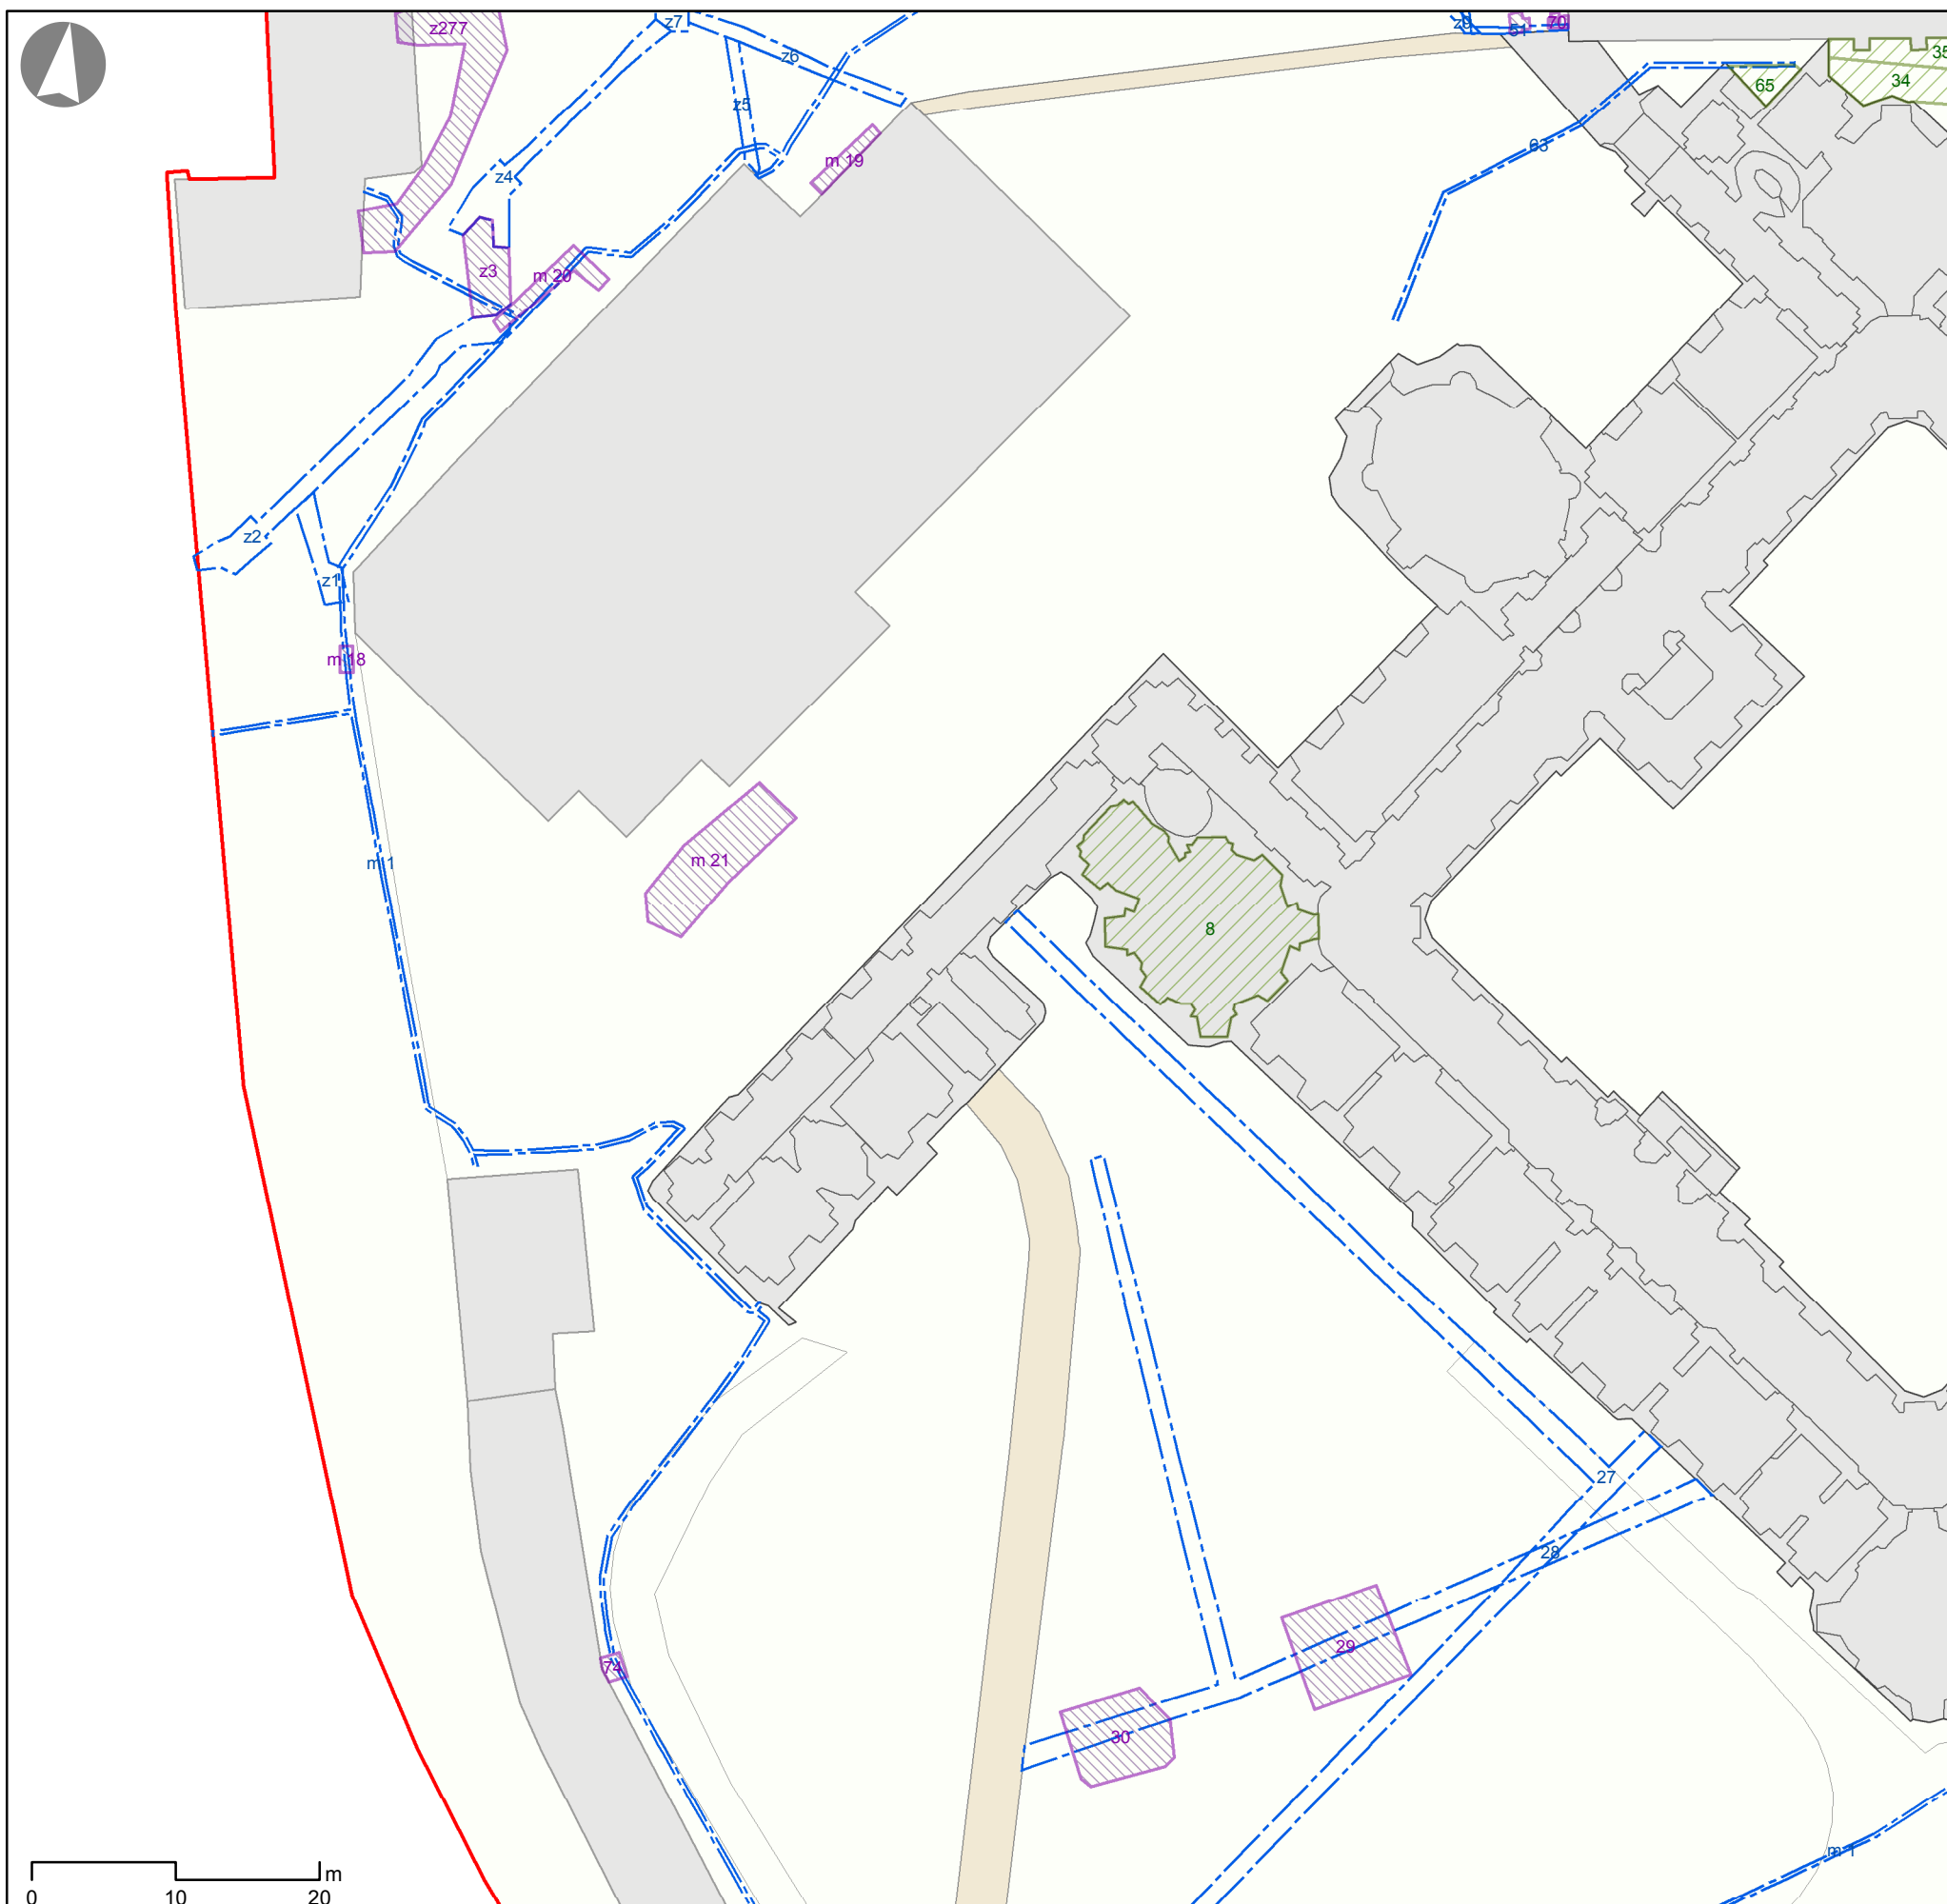
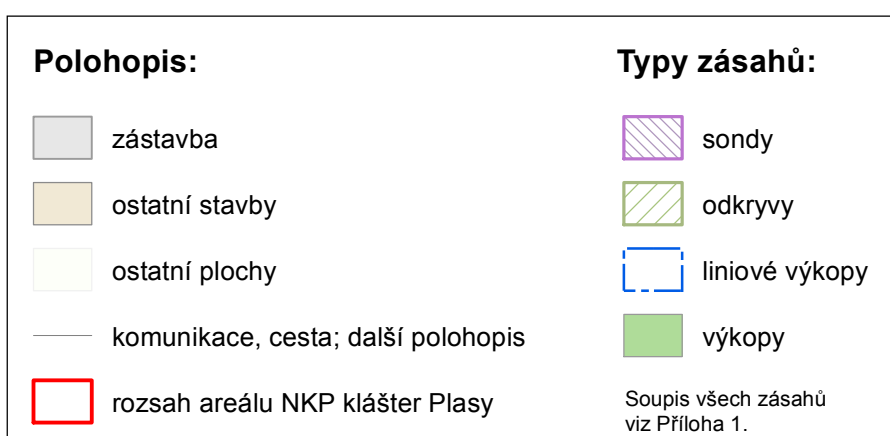
Půdorysné schema 1. patra konventu podle R-PROJEKT 07 2002
