# ARCHEOLOGICKÝ ATLAS KLÁŠTER PLASY

**PROSTOROVÁ IDENTIFIKACE ARCHEOLOGICKÝCH VÝZKUMŮ A  
DALŠÍCH TERÉNNÍCH ZÁSAHŮ V AREÁLU NKP KLÁŠTER PLASY  
V LETECH 1920- 2016**

**MGR. MARCELA WALDMANNOVÁ  
MGR. ŽANETA SEDLÁKOVÁ  
MGR. LINDA FOSTER**

**2017**

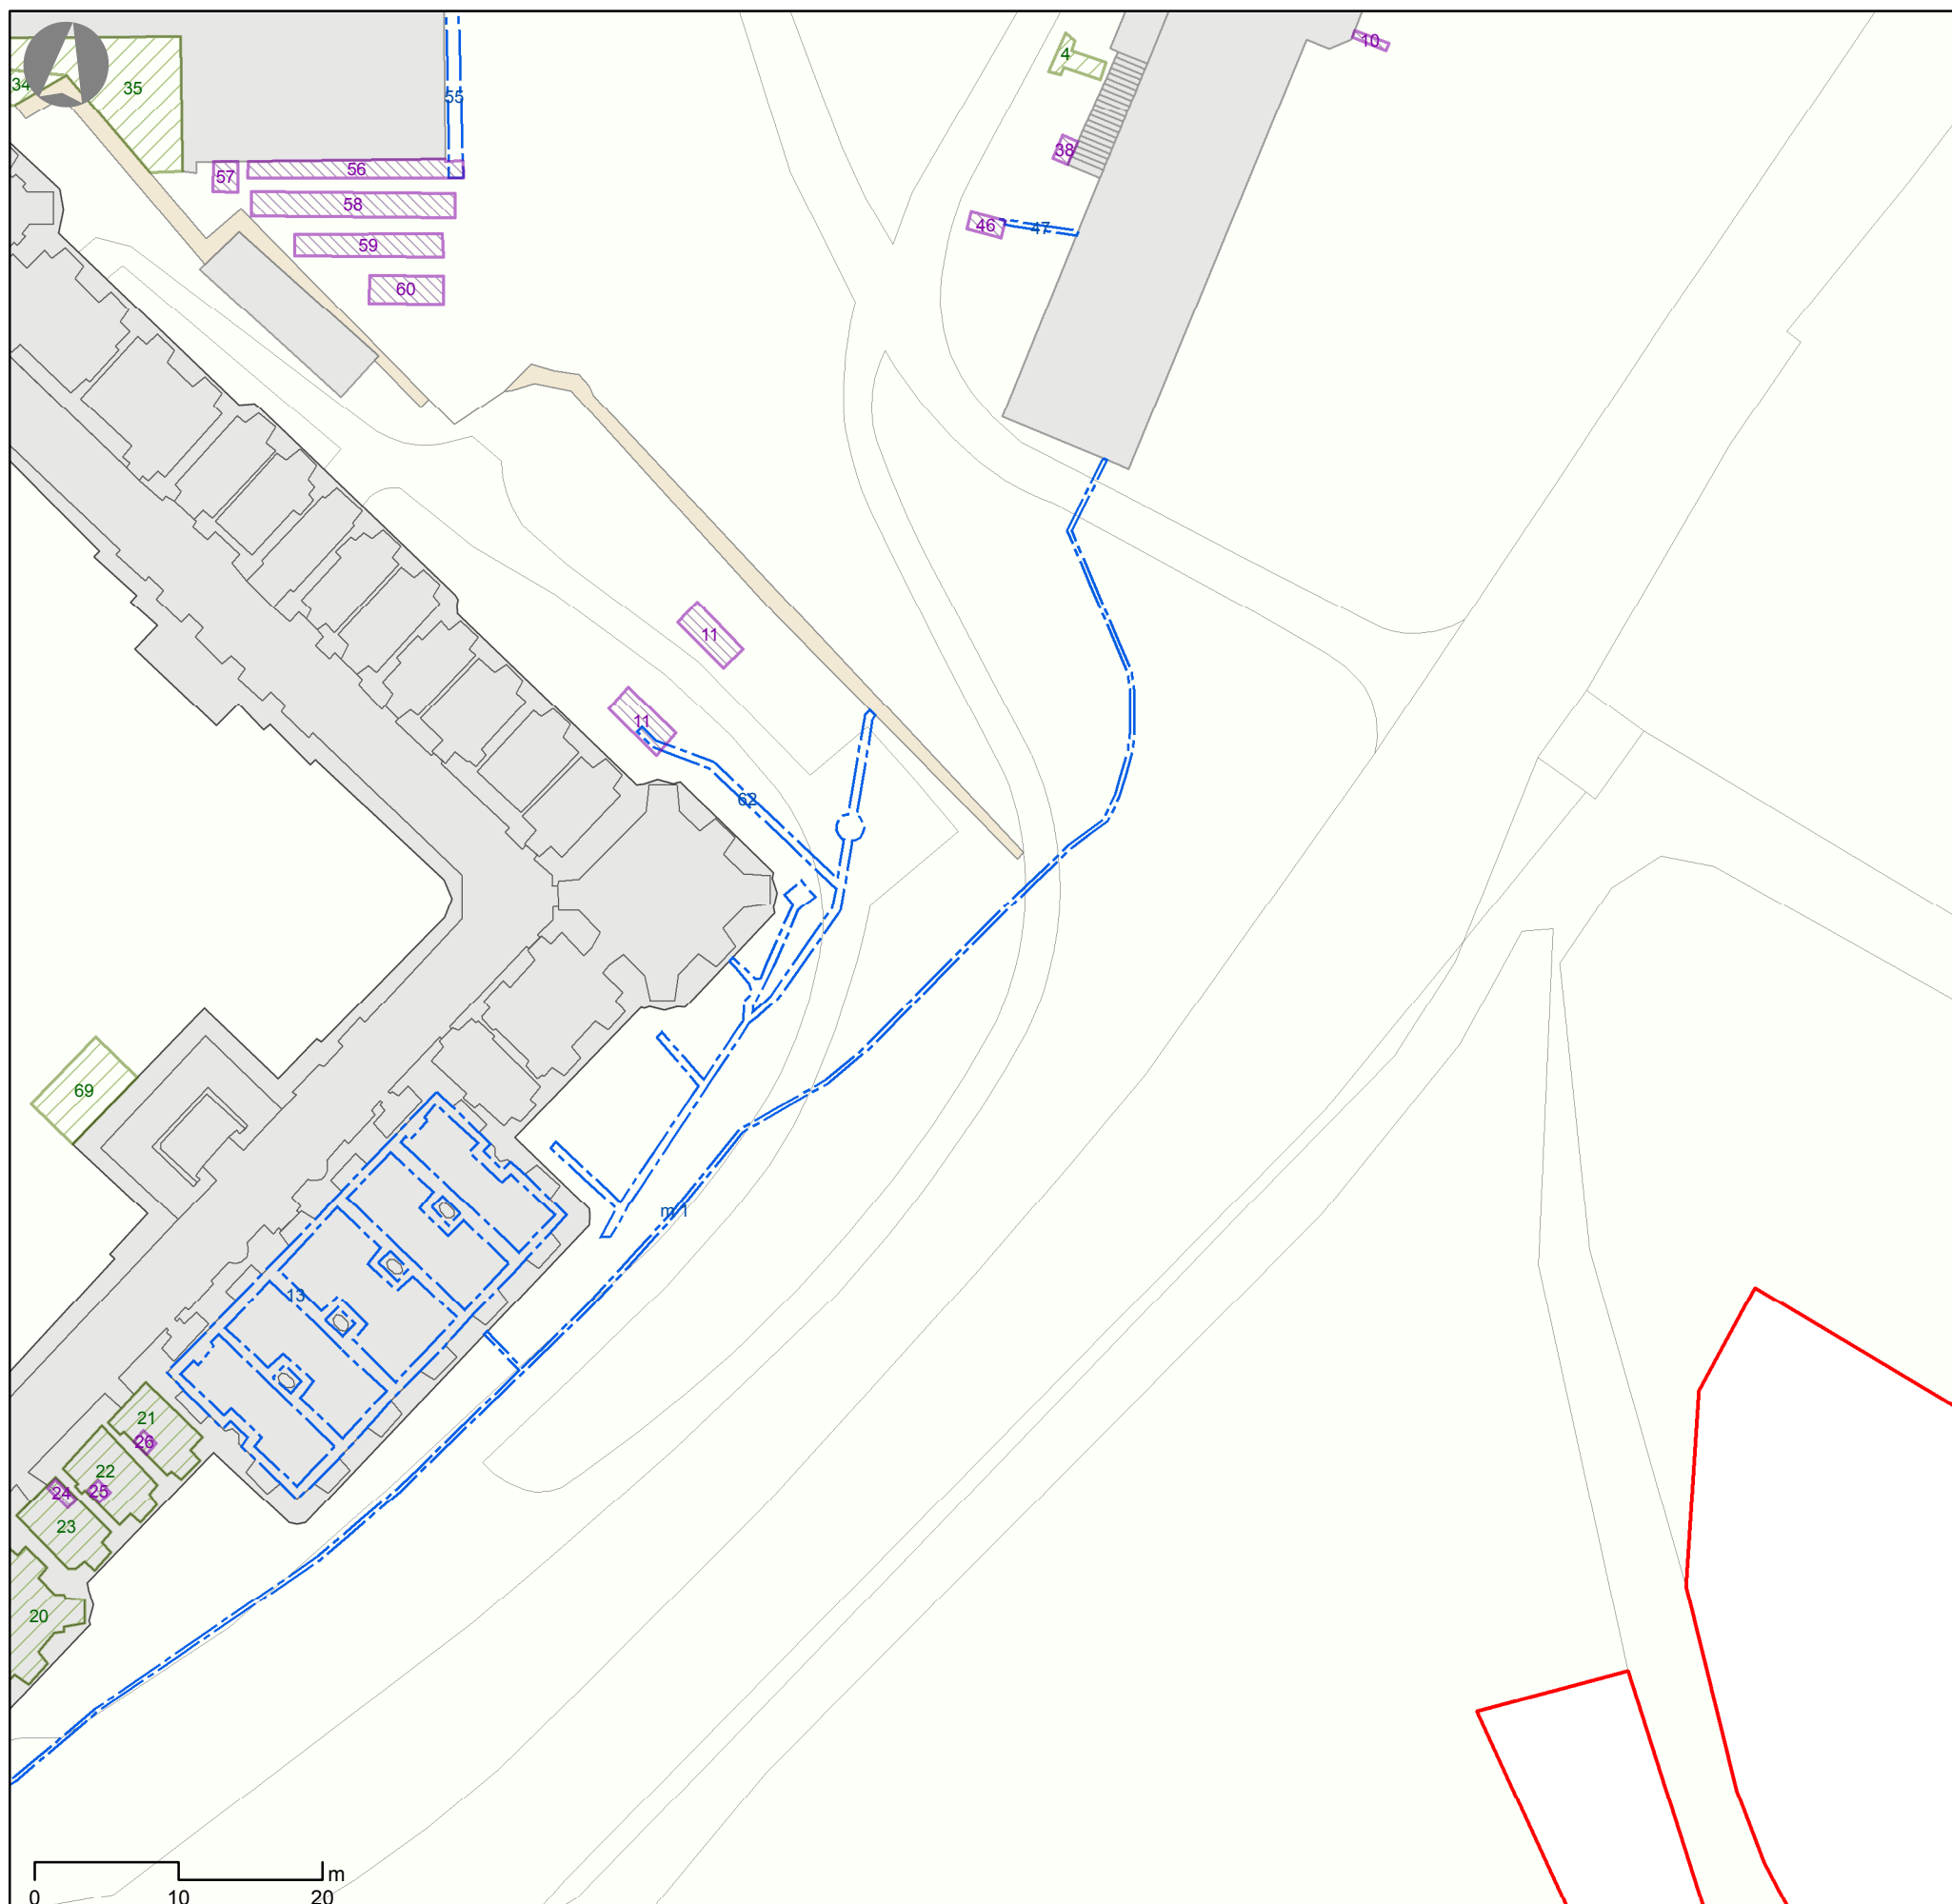
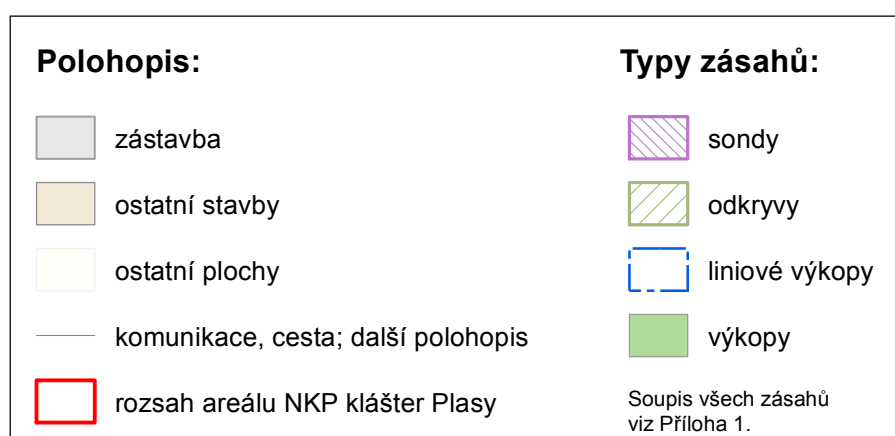
Půdorysné schema přízemí konventu podle R-PROJEKT 07 2002

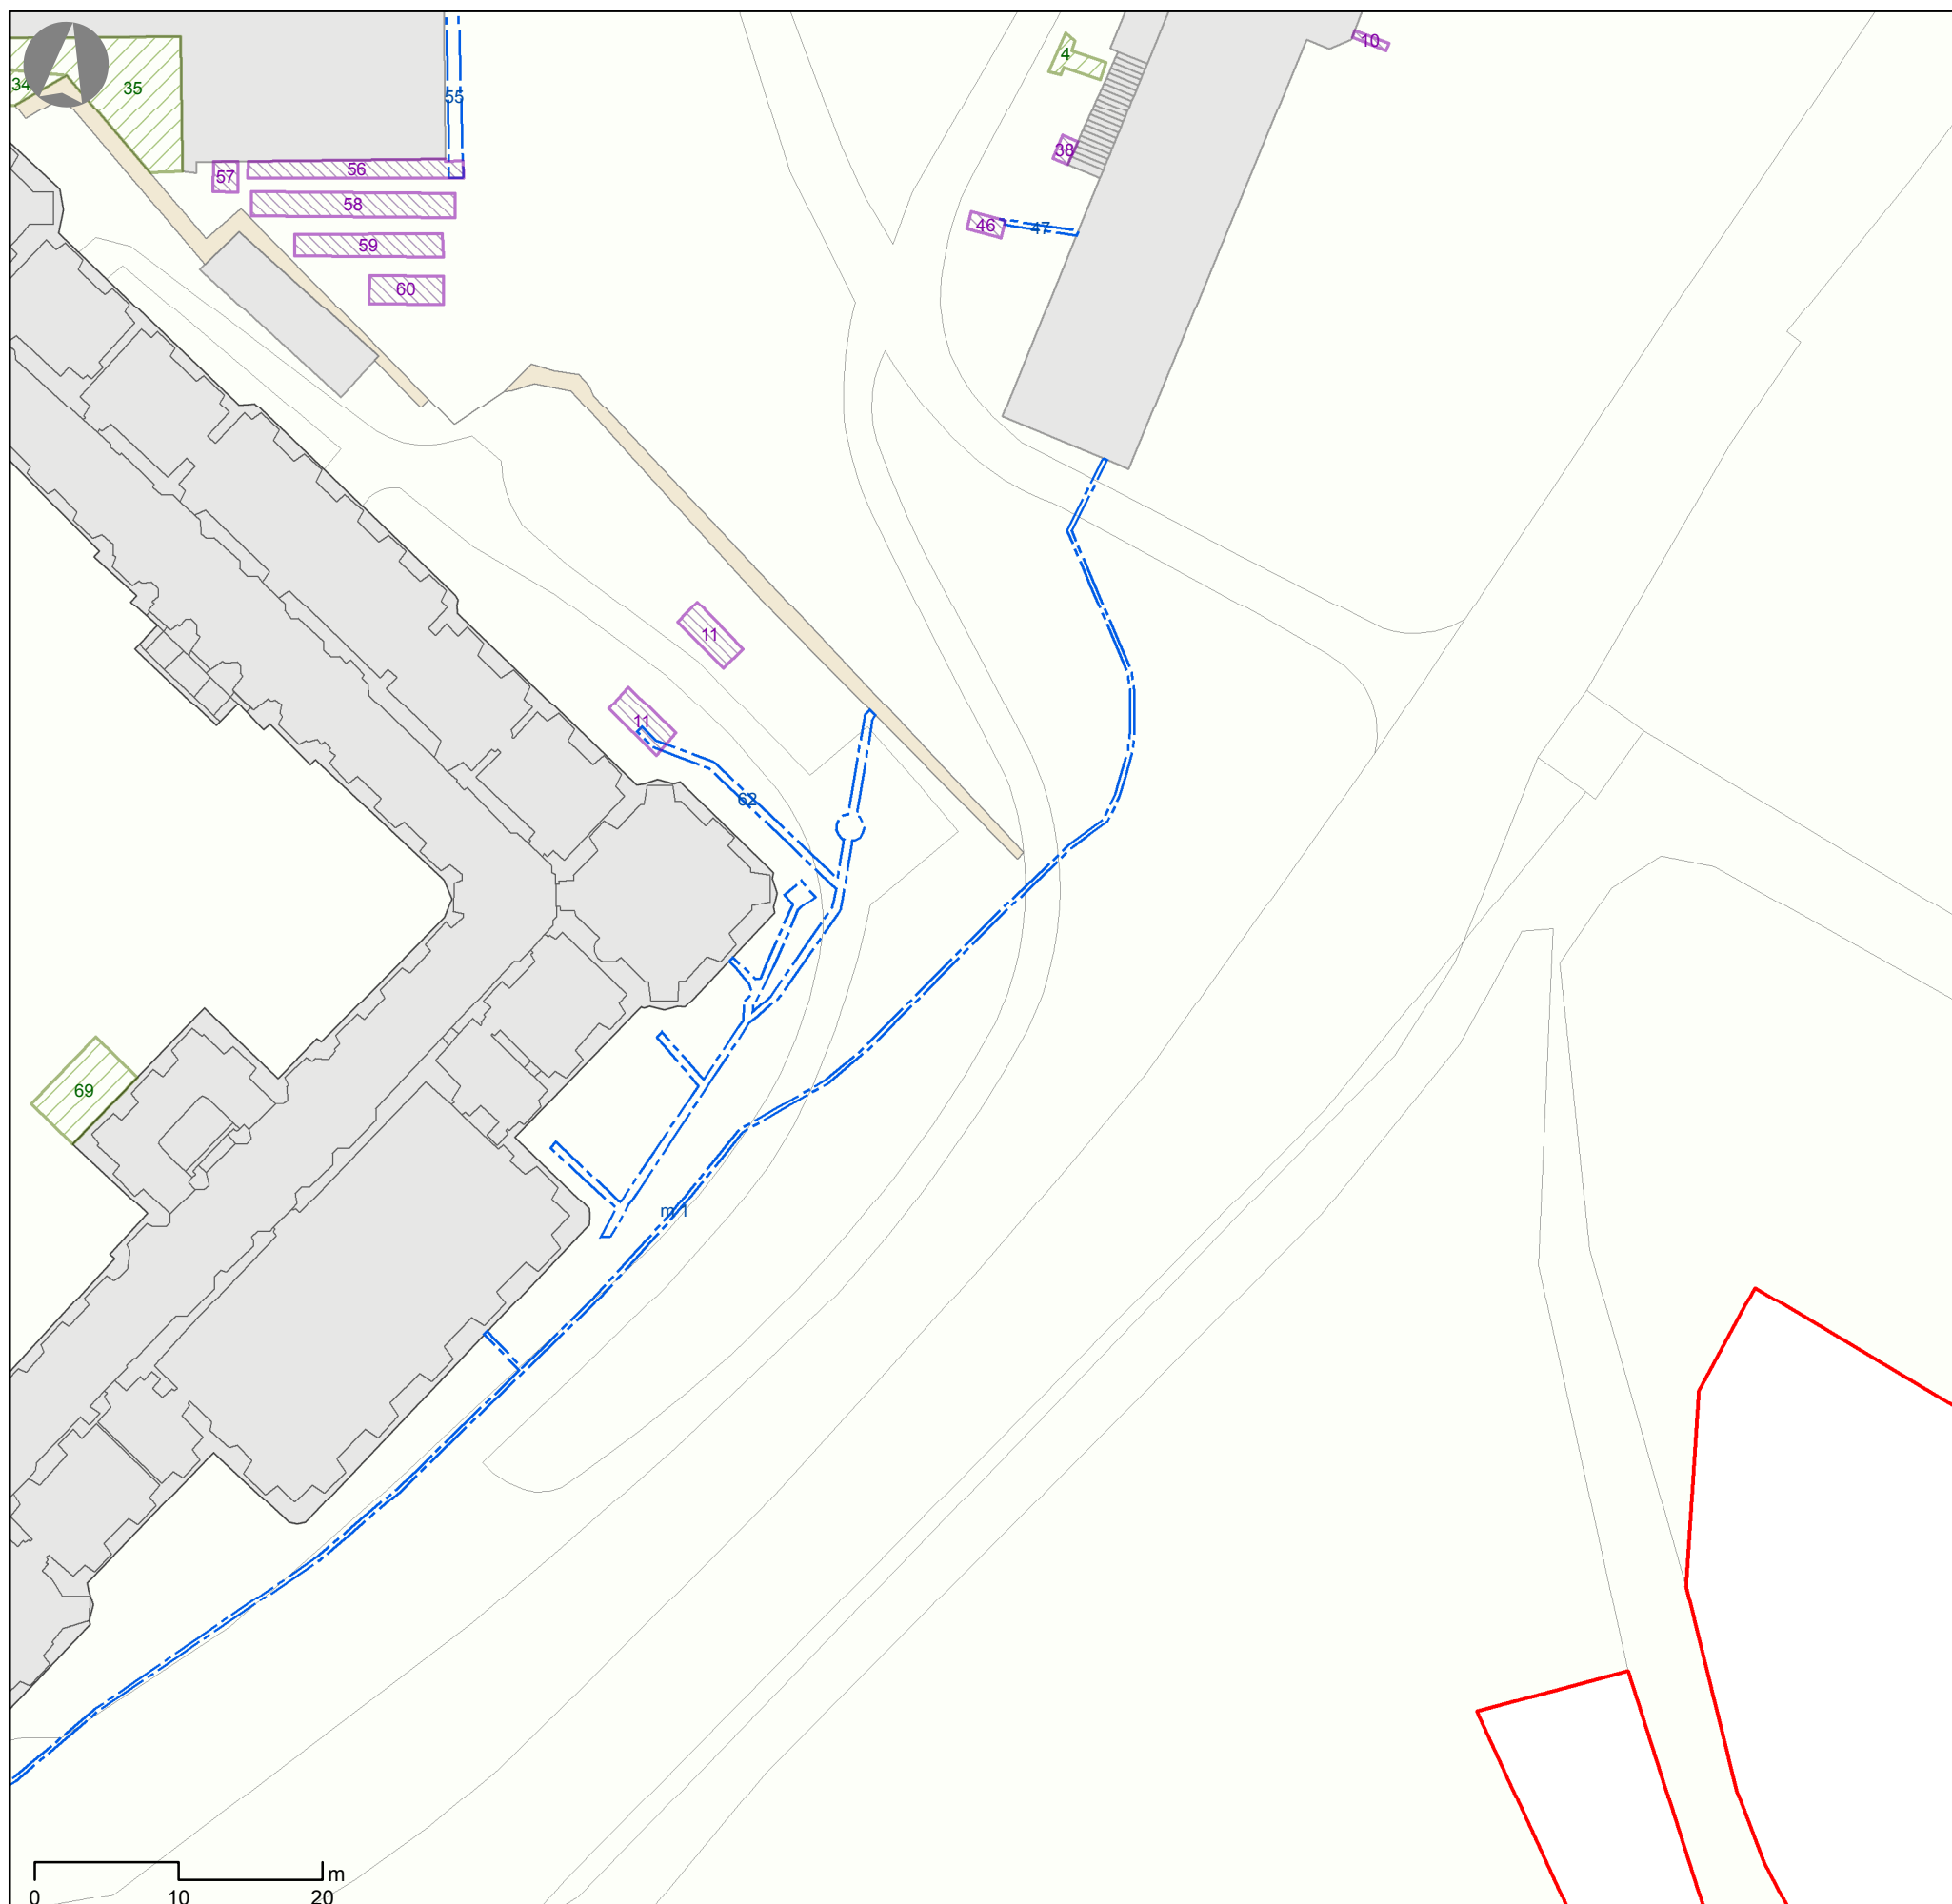
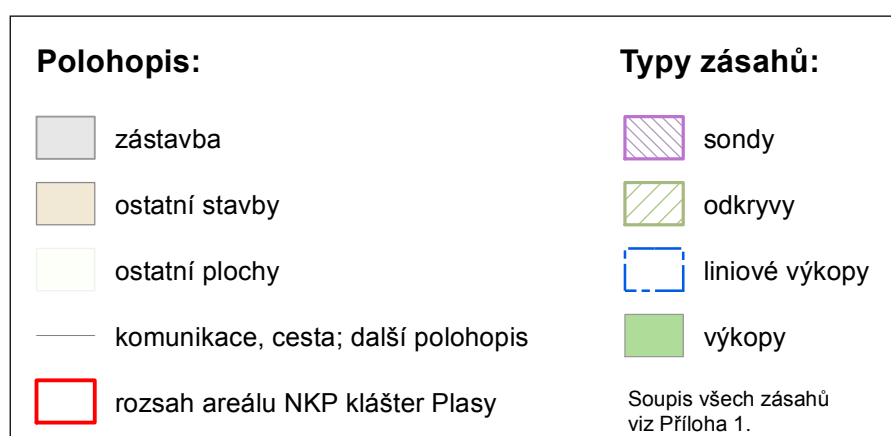
Půdorysné schema 1. patra konventu podle R-PROJEKT 07 2002

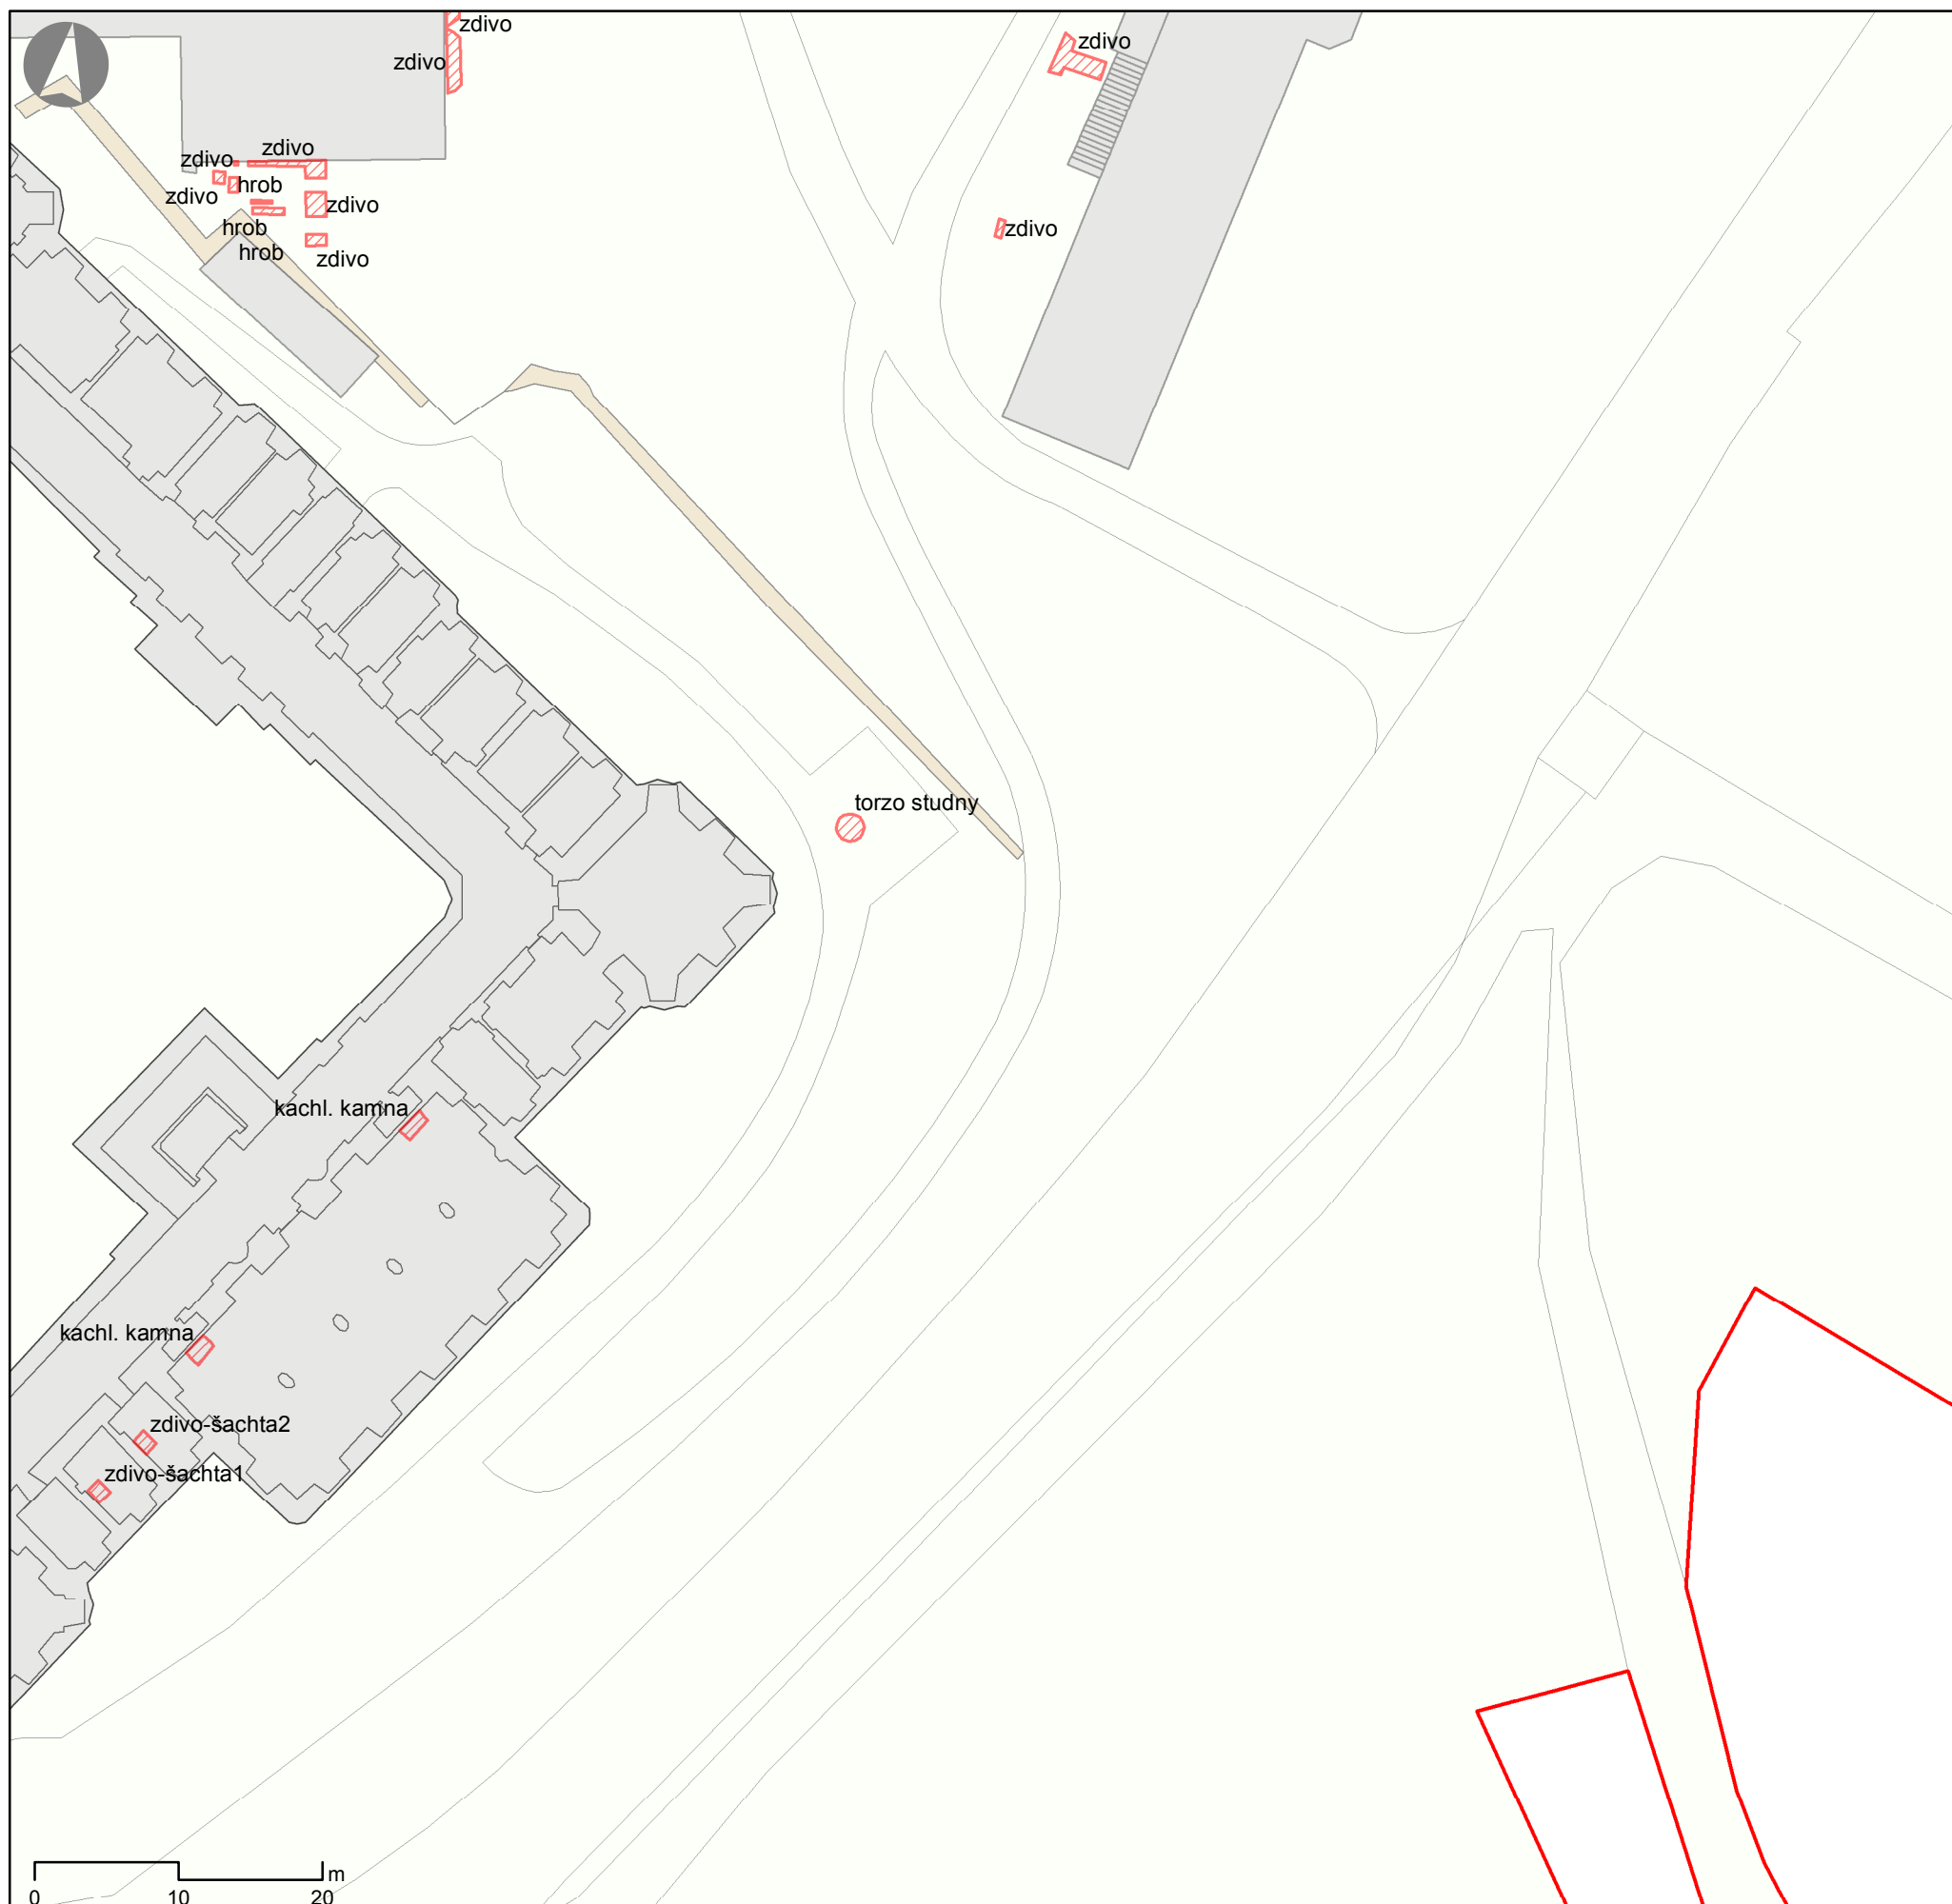
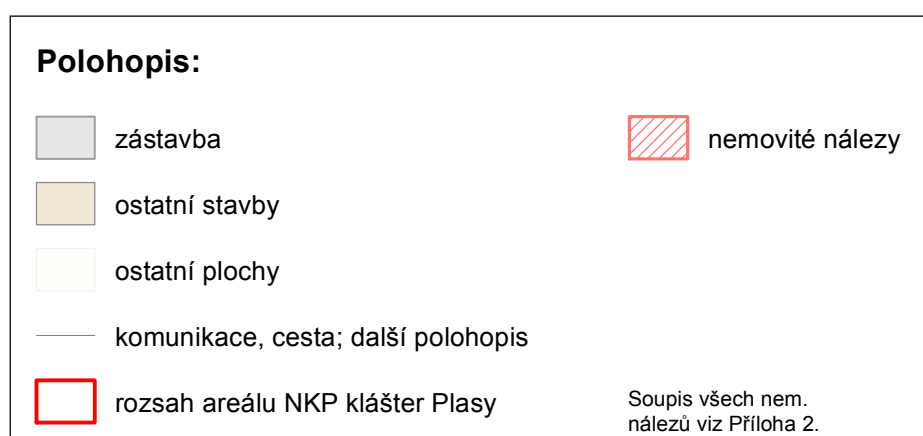
Půdorysné schema přízemí konventu podle R-PROJEKT 07 2002
