DLOUHODOBÝ KONCEPČNÍ ROZVOJ VÝZKUMNÉ ORGANIZACE

DÍLČÍ CÍL XI.1 VÝZKUMY SPECIFICKÝCH MOVITÝCH A NEMOVITÝCH VÝTVARNÝCH PAMÁTEK

**STŘEDOVĚKÉ NÁSTĚNNÉ MALBY – KRÁLOVEHRADECKÝ KRAJ**

**SPECIALIZOVANÁ MAPA S ODBORNÝM OBSAHEM**

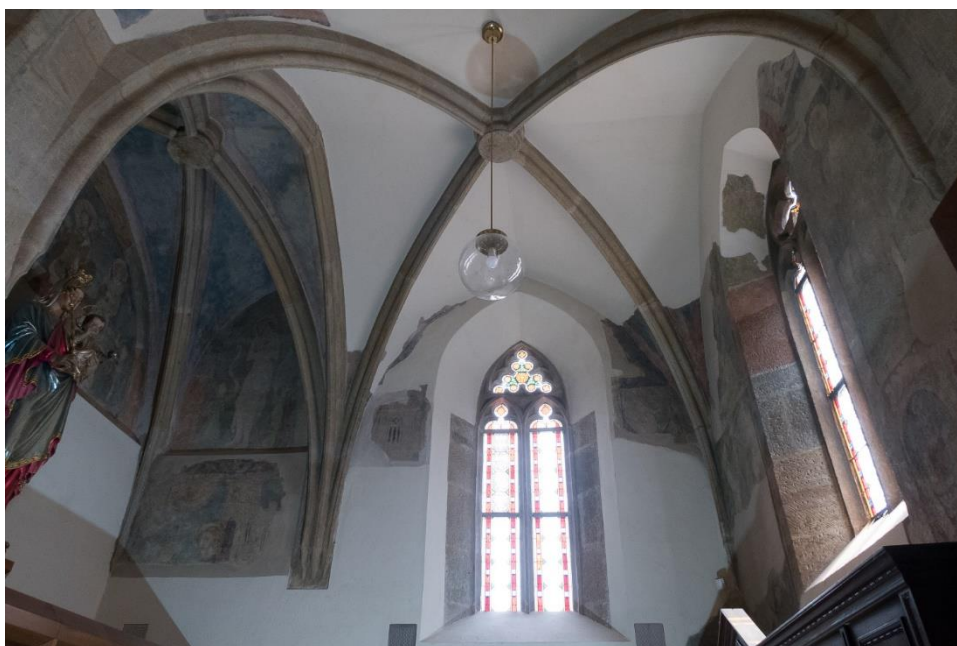
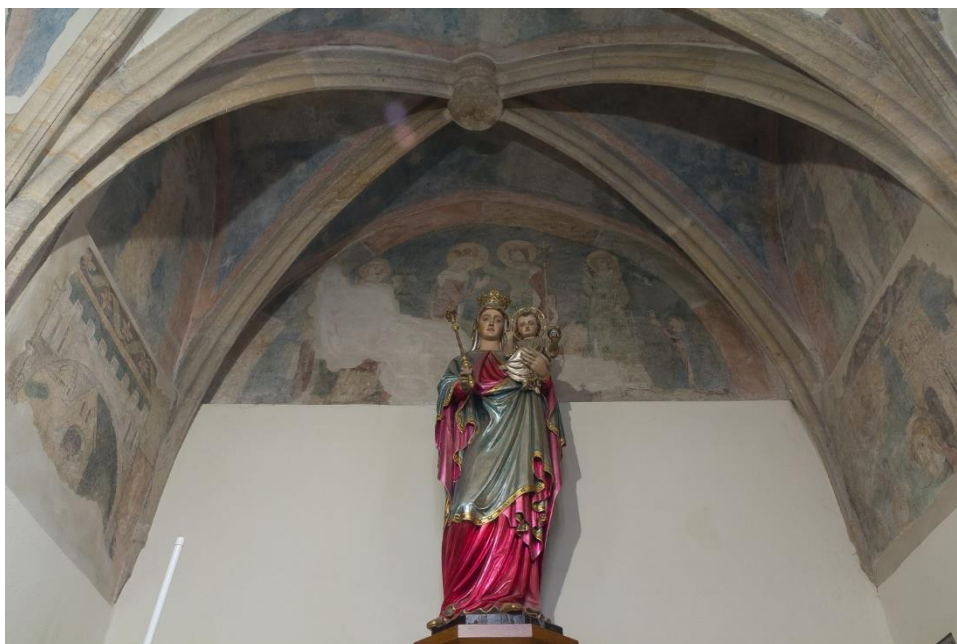
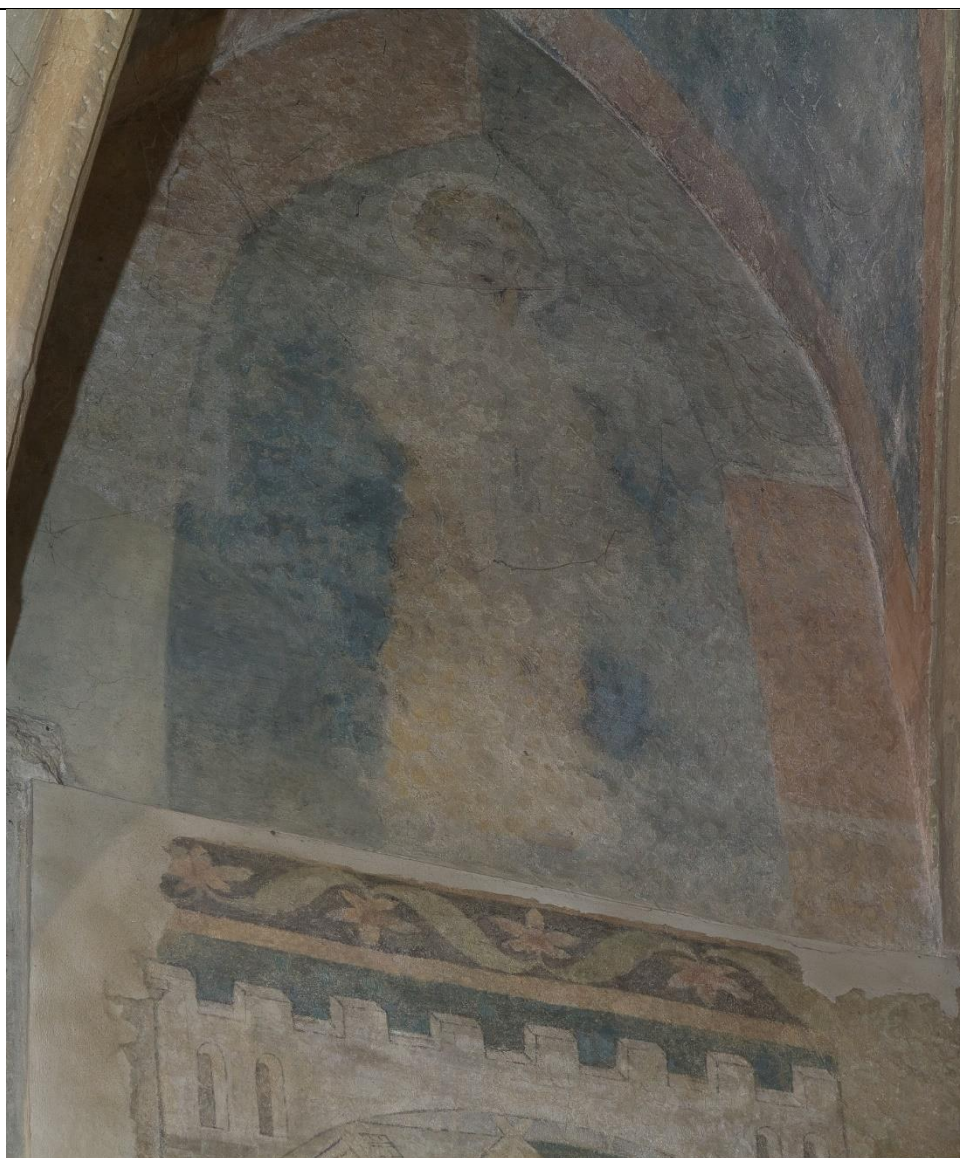
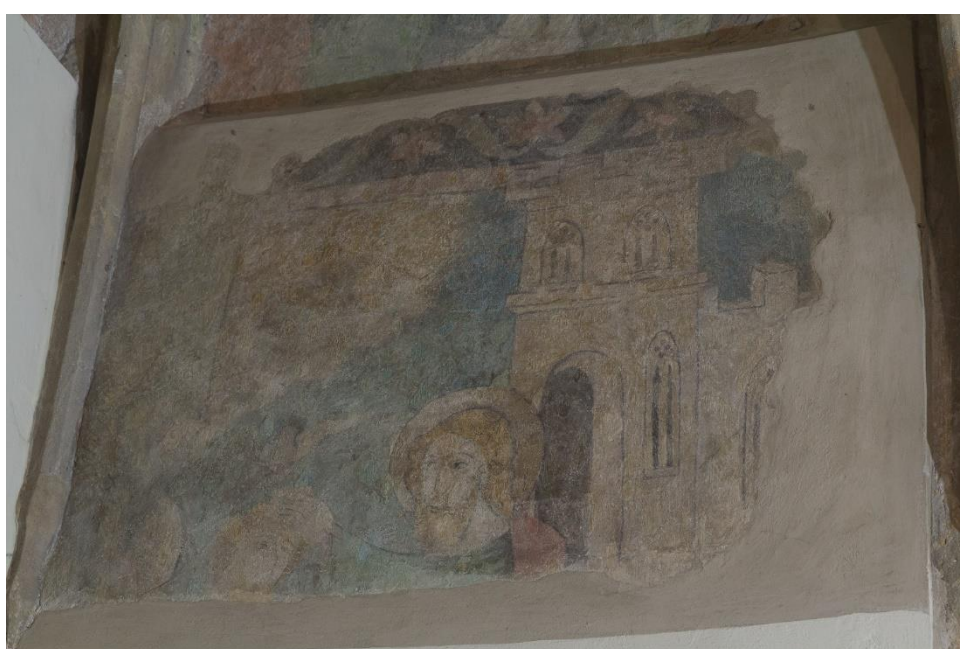
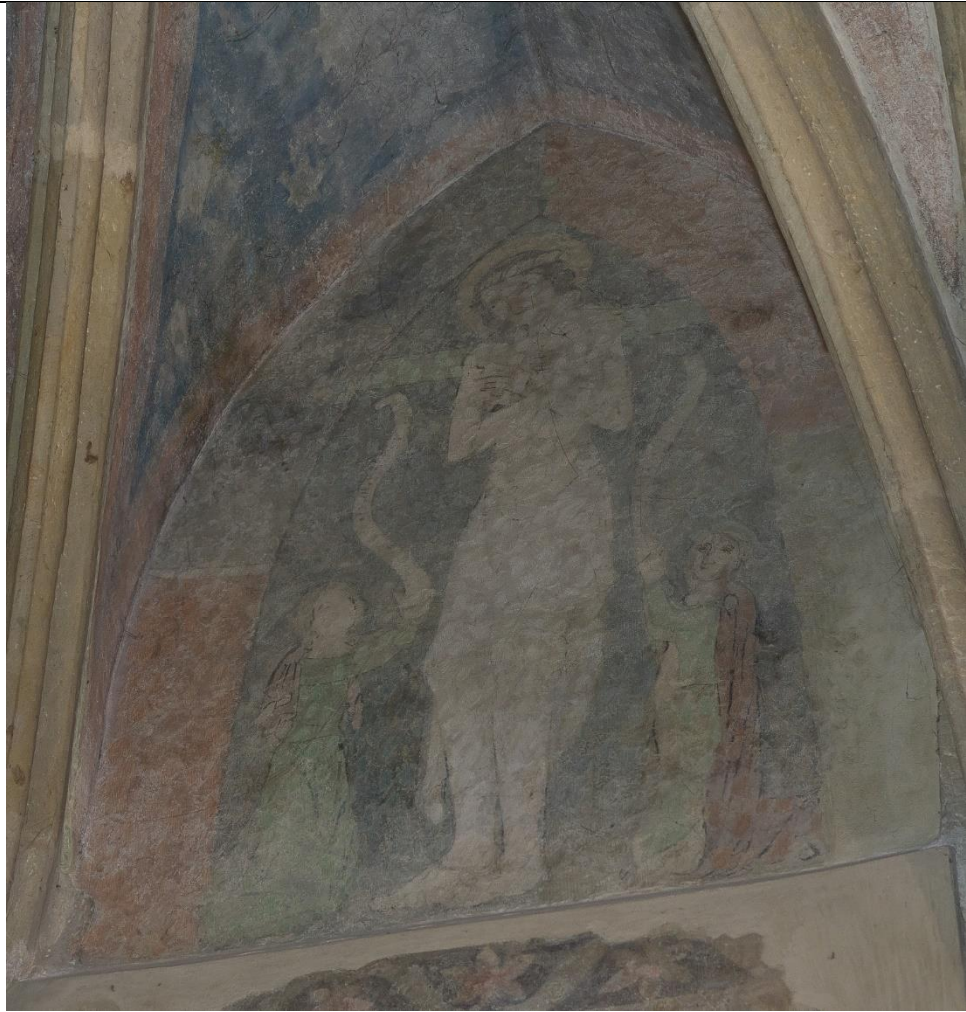
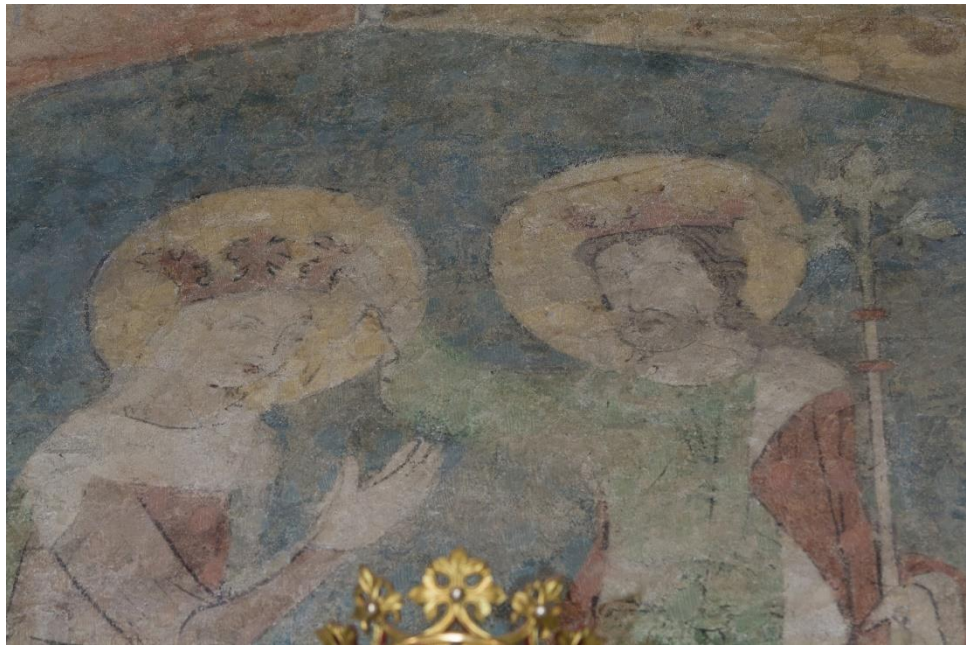
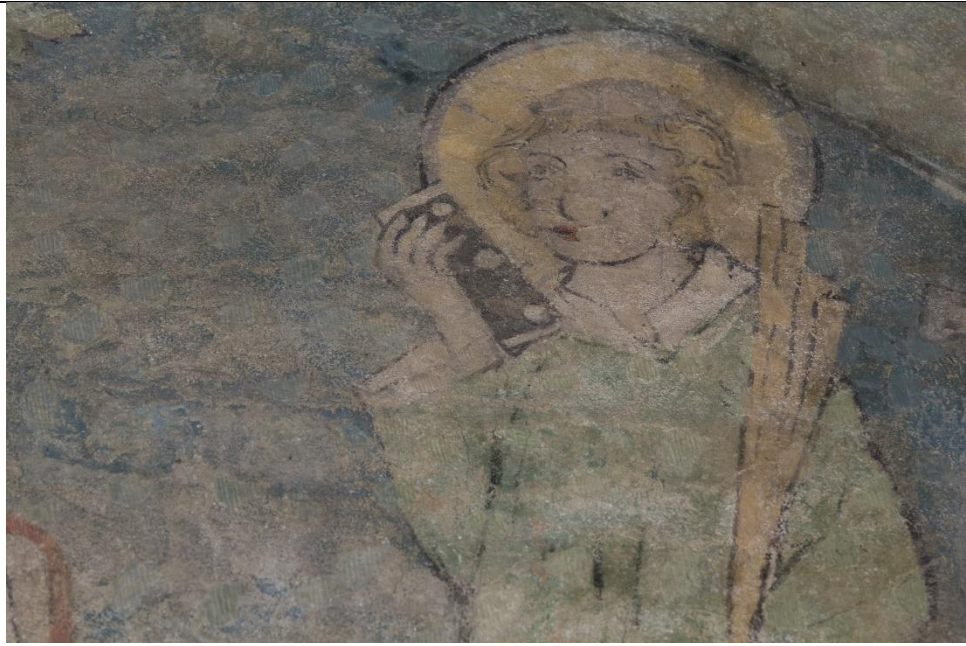
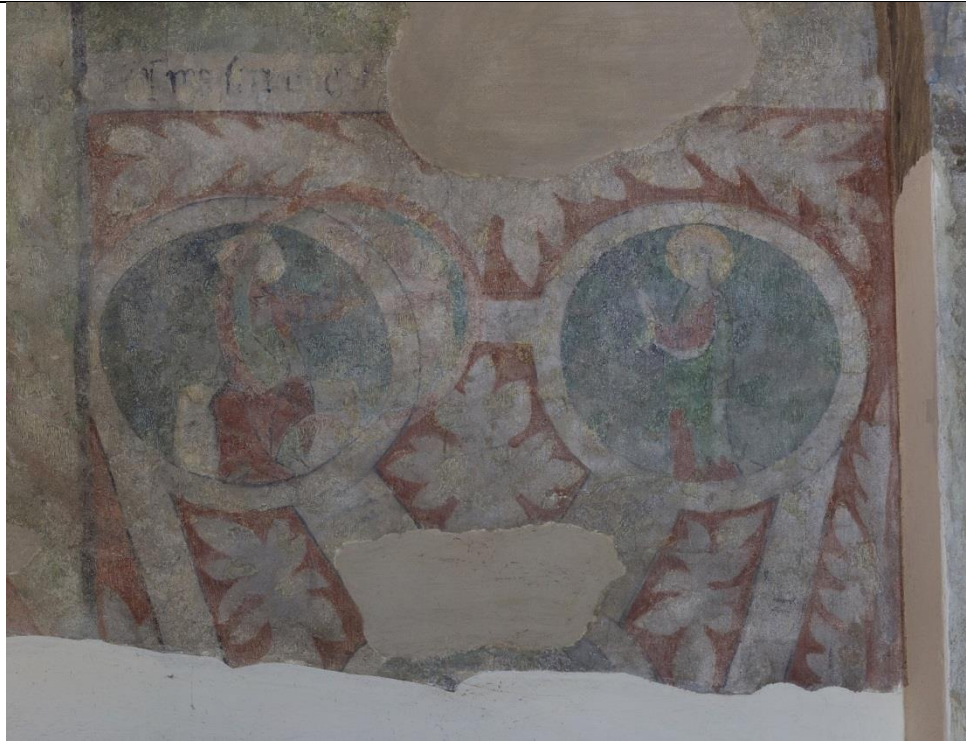
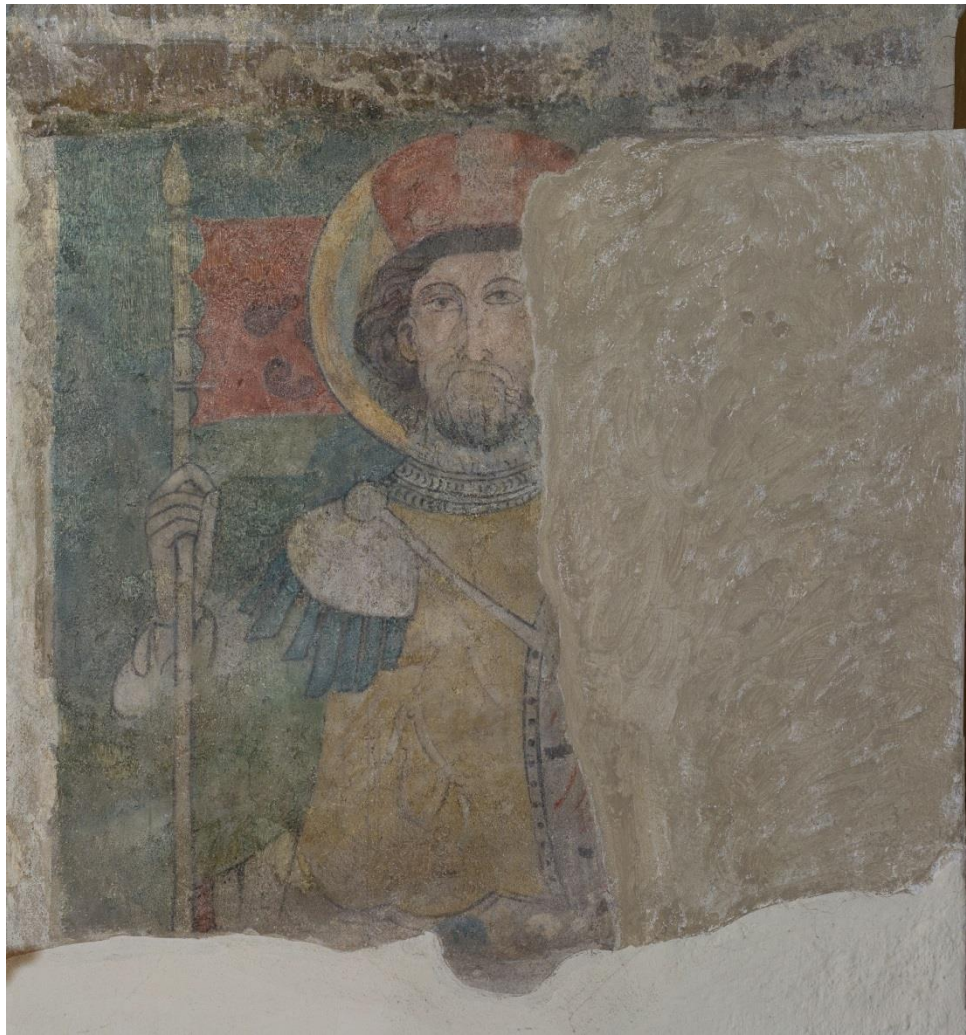
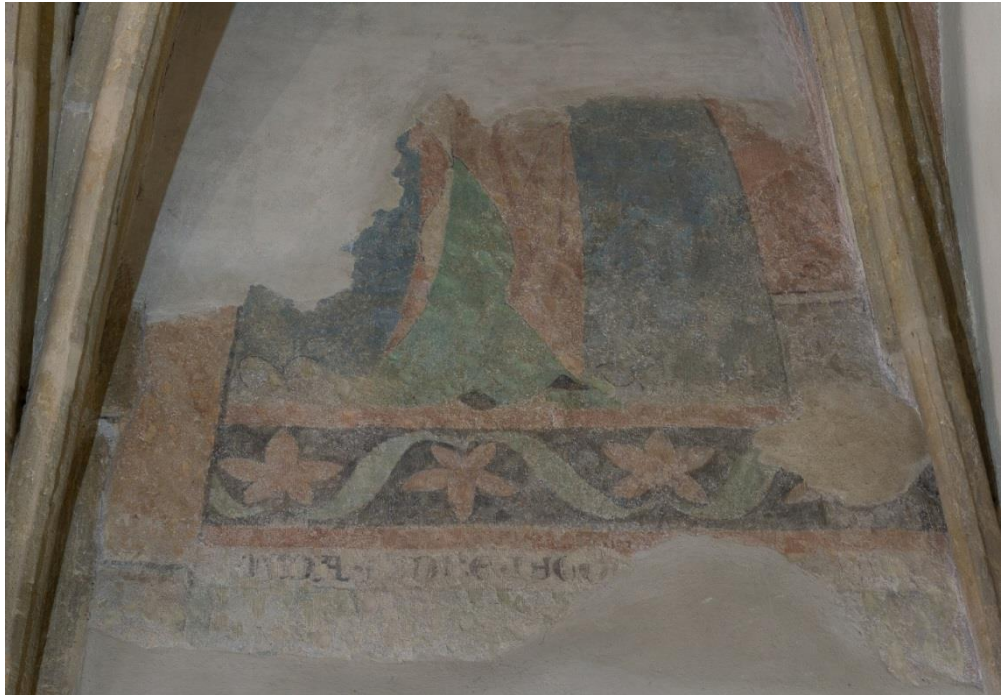
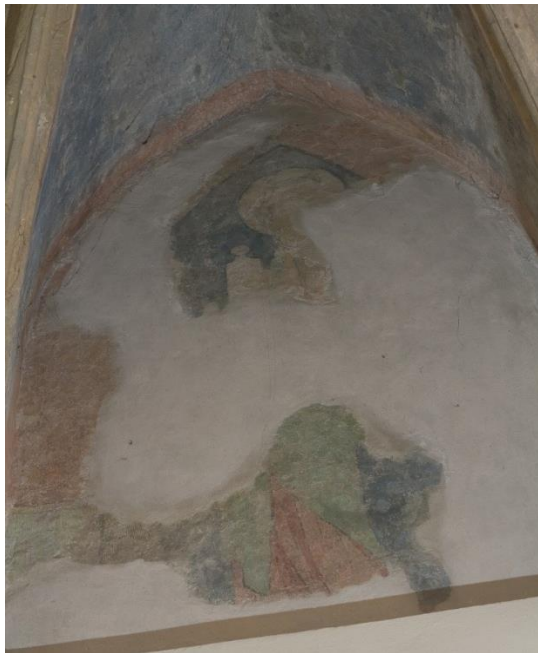
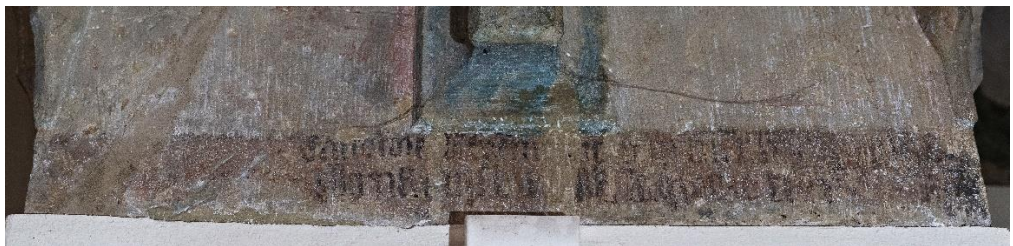
#### Fotografie

| Současný stav | Dochována menší část výjevů či jejich fragmentů z celkové koncepce kompletní výmalby prostoru. Nacházejí se zde četné přemalby a retuše, barevná vrstva se místy odlupuje, retuše a doplňky v místech tmelů kryjících husté pekování se barevně odlišují. |

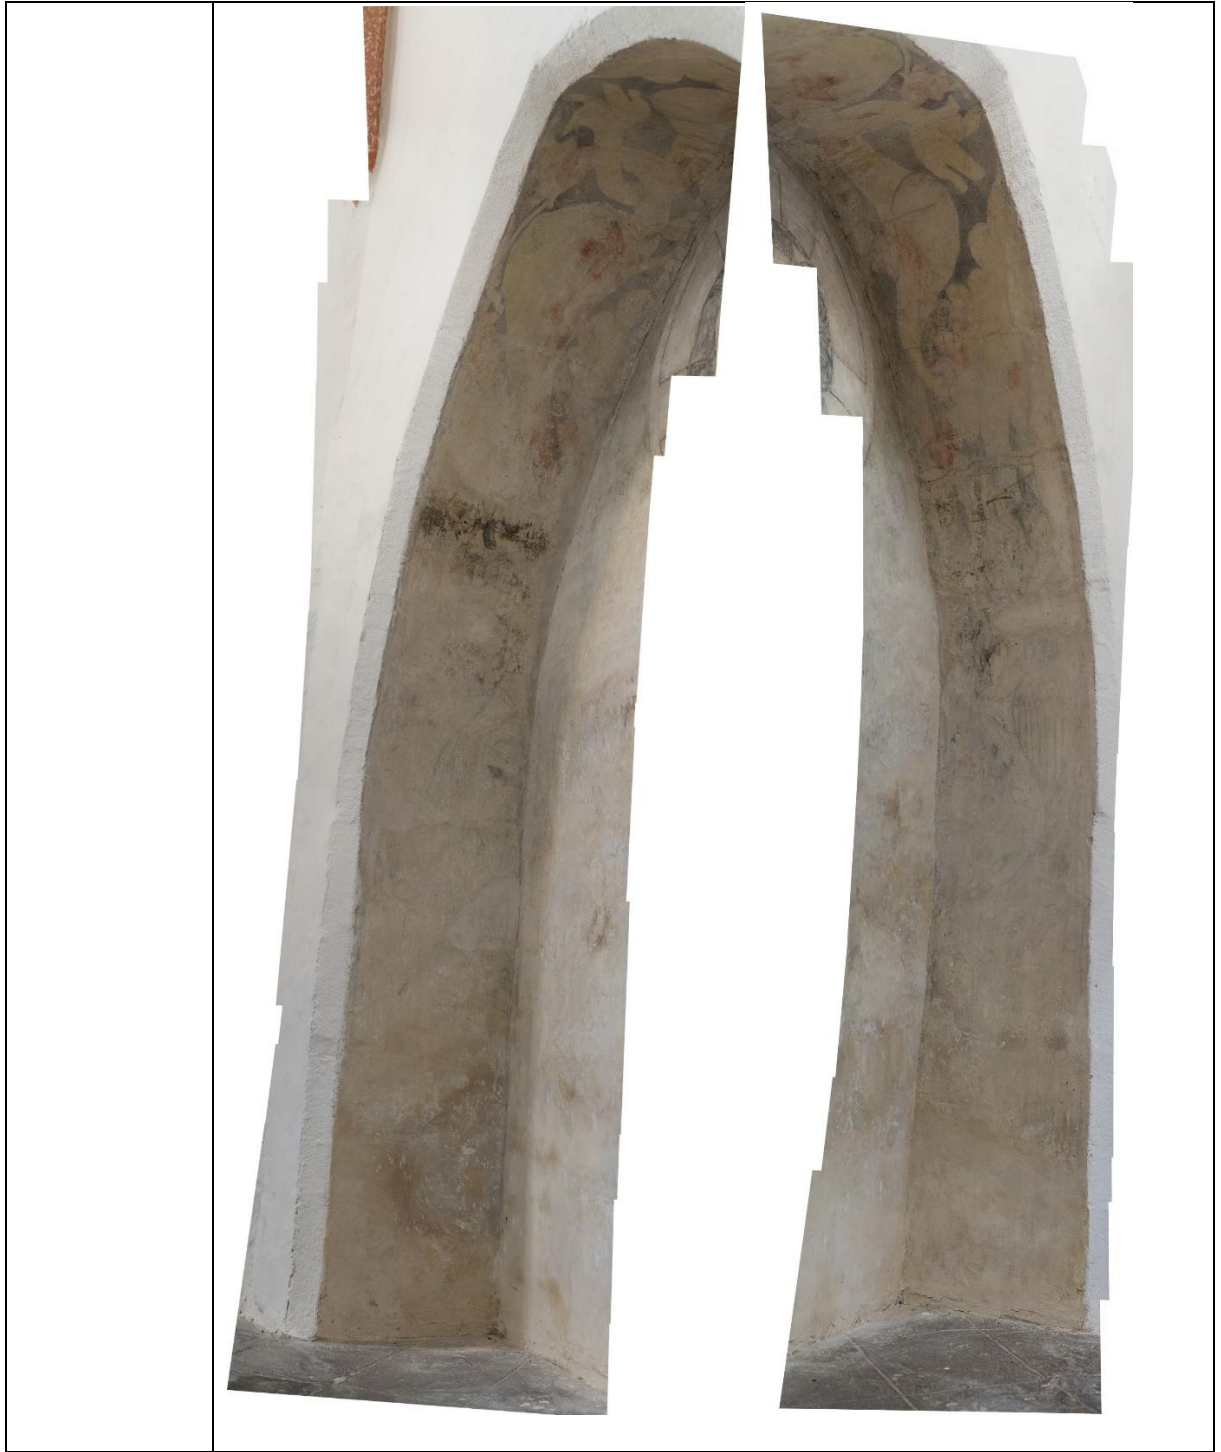
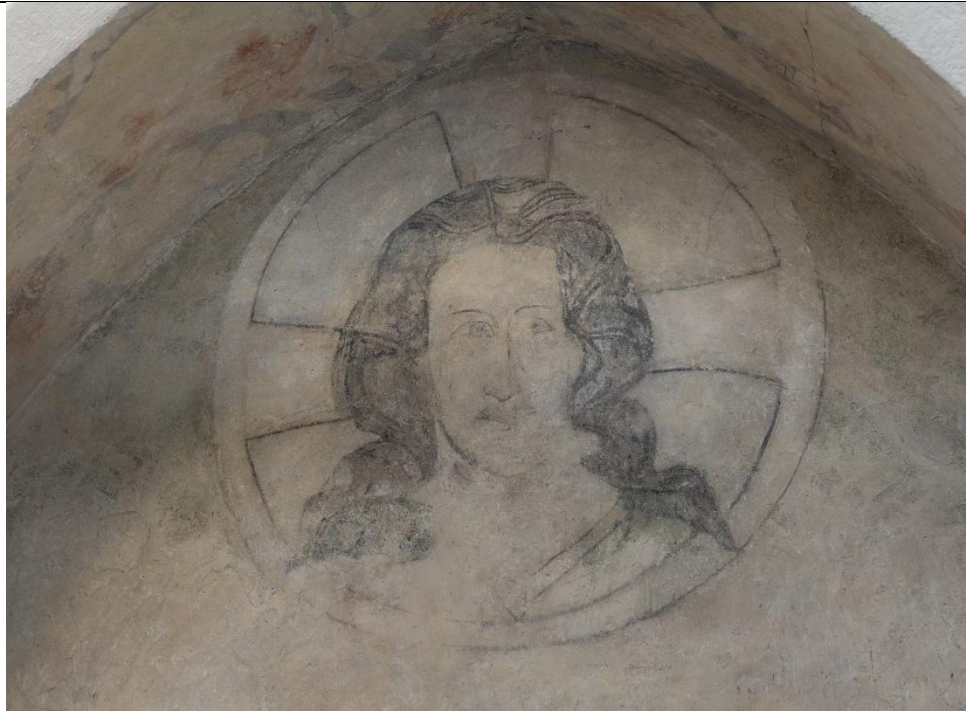
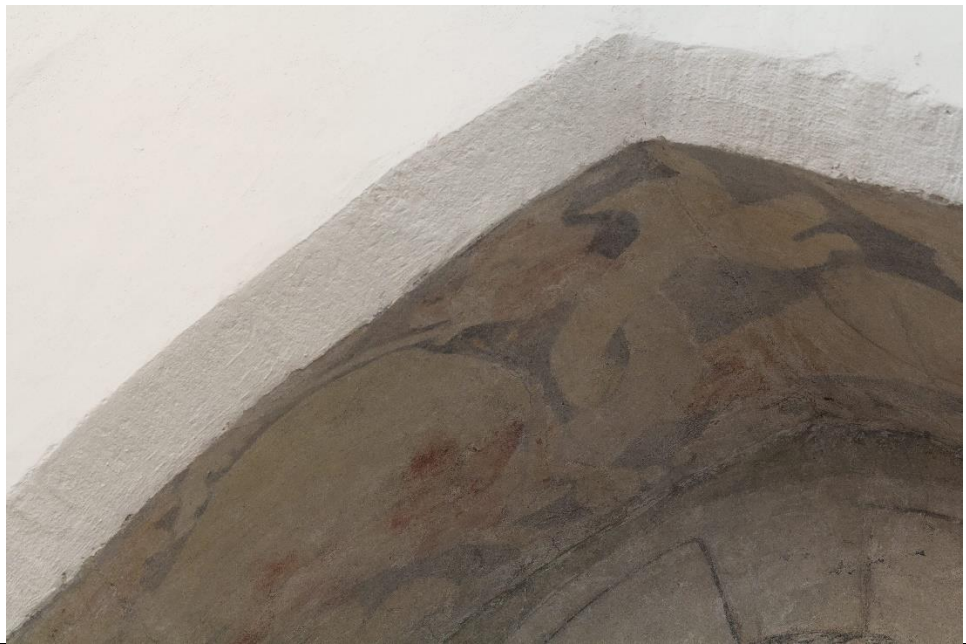
Fotografie

| Současný stav | Malby dochovány především ve štětcové kresbě, barevné vrstvy převážně setřeny. |
| Text katalogu | <p>Nástěnná malba v nice ve tvaru lomeného oblouku s přitesanými hranami na jižní stěně presbytáře byla objevena a odkryta v roce 1954. Jde o jednu z mála zachovalých původních omítek, které byly z velké části odstraněny při puristické restauraci 1895–1895, a proto se nepředpokládá nález další středověké malířské výzdoby na jiných místech.</p> <p>Nika architektonicky související s původní architekturou presbytáře ze třetí čtvrtiny 13. st. o výšce 282cm, šířce 200cm je ve tvaru lomeného oblouku zapuštěného do stěny 55cm a pravděpodobně plnil funkci sedile. Do ní byla neznámým malířem či malířskou dílnou vymalována výzdoba, která mohla souviset s komplexní výzdobou presbytáře, která se nedochovala.</p> <p>V nice se nachází především hlava Krista ve svatozáři, která zároveň tvoří kruhový medailon, umístěný úplně v horní části oblouku, tedy tak, aby nebyl zakryt sedící osobou. Hlava je symetricky komponována vzhledem ke kruhu tak, aby špička nosu tvořila jeho střed. Pod medailonem, přibližně v polovině výšky výklenku, se nachází dosud nerozluštěný nápis. Na vnitřní straně ostění niky se nachází fragmenty ornamentálního schématu tvořeného ptáky s dlouhými překříženými krky na tmavém pozadí, barevnost je však již jen minimálně čitelná.</p> <p>Malba je dochována především v podobě černé kresby, která byla provedena patrně ještě do zavhlé omítky, a po zaschnutí doplněna o barevné a modelační vrstvy, které se však časem z naprosté většiny setřely a dnes jsou patrné jen ve fragmentech na ostěních niky.</p> |

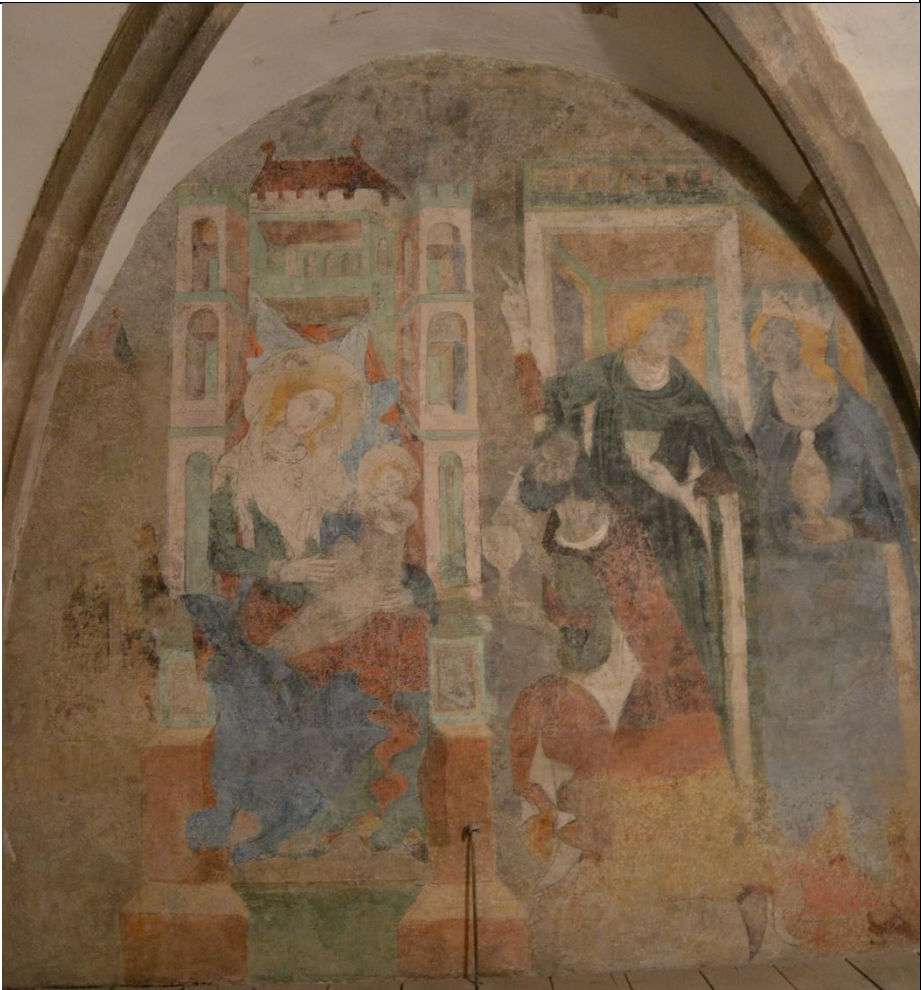
| Fotografie | |

| Současný<br>stav | Uspokojivý, malba restaurována. |
| Text<br>katalogu | <p>Malba s námětem klanění tří králů se nachází v malé místnosti v podvěží na severní straně klášterního kostela sv. Vojtěcha. Tato místnost mohla hypoteticky sloužit jako tresorium, což podporuje původní řešení vstupu místnosti schodištěm v síle zdi vedoucím ze sakristie.<sup>11</sup> Malba vyplňuje celou jednu stěnu této místnosti zaklenuté křížovou žebrovou klenbou, která vymezuje zaoblený tvar plochy, do které byla malba komponována. V minulosti byla překryta několika vrstvami vápenných nátěrů a v dolní třetině, cca 60 cm nad současnou podlahou, byla horizontálně po celé délce vysekána drážka pro el. vedení. Na ostatních stěnách malby nalezeny nebyly. Vlevo je zobrazena Panna Maria na trůnu tvořeném vysokou věžovou architekturou, na klíně jí sedí dítě Ježíš s ptáčkem v rukou. Napravo se nachází tři králové na pozadí trojrozměrné architektonické konstrukce. První z králů pokleká a předává nádobu ve tvaru ciboria s víkem, druhý král ukazuje na betlémskou hvězdu, třetí nese malou pyxidu.</p> <p>Trůn panny Marie typologicky vychází z toskánského malířství první poloviny 14. st., jaký lze nalézt na mnohých jiných příkladech malířství středoevropské proveniencie v 50. a 60. letech (např. Madona Kladská). Obecným vzorem mohlo být řešení, které bylo použito v iluminaci rukopisu Liber Viaticus, zejména co se týče kompozičního schématu figur, v nástěnné malbě nad vchodem do sakristie kostela Narození P. Marie v Roudnici, či jej lze tušit ve fragmentech nástěnné malby v tzv. Opatské kapli kláštera Zlatá Koruna. Typově se taková kompozice klanění objevuje již v první polovině 14. st. také v oblasti Kolína n. Rýnem.</p> <p>Malíř byl v každém případě dobře obeznámen s výtvarnými řešeními a kompozicemi soudobého malířství, které pracovalo s italskými východisky a své těžiště mělo patrně ve dvorském a arcibiskupském okruhu.</p> <p>Zuzana Všeťčková spojila malbu s hypotetickou objednávkou Arnošta z Pardubic,</p> |

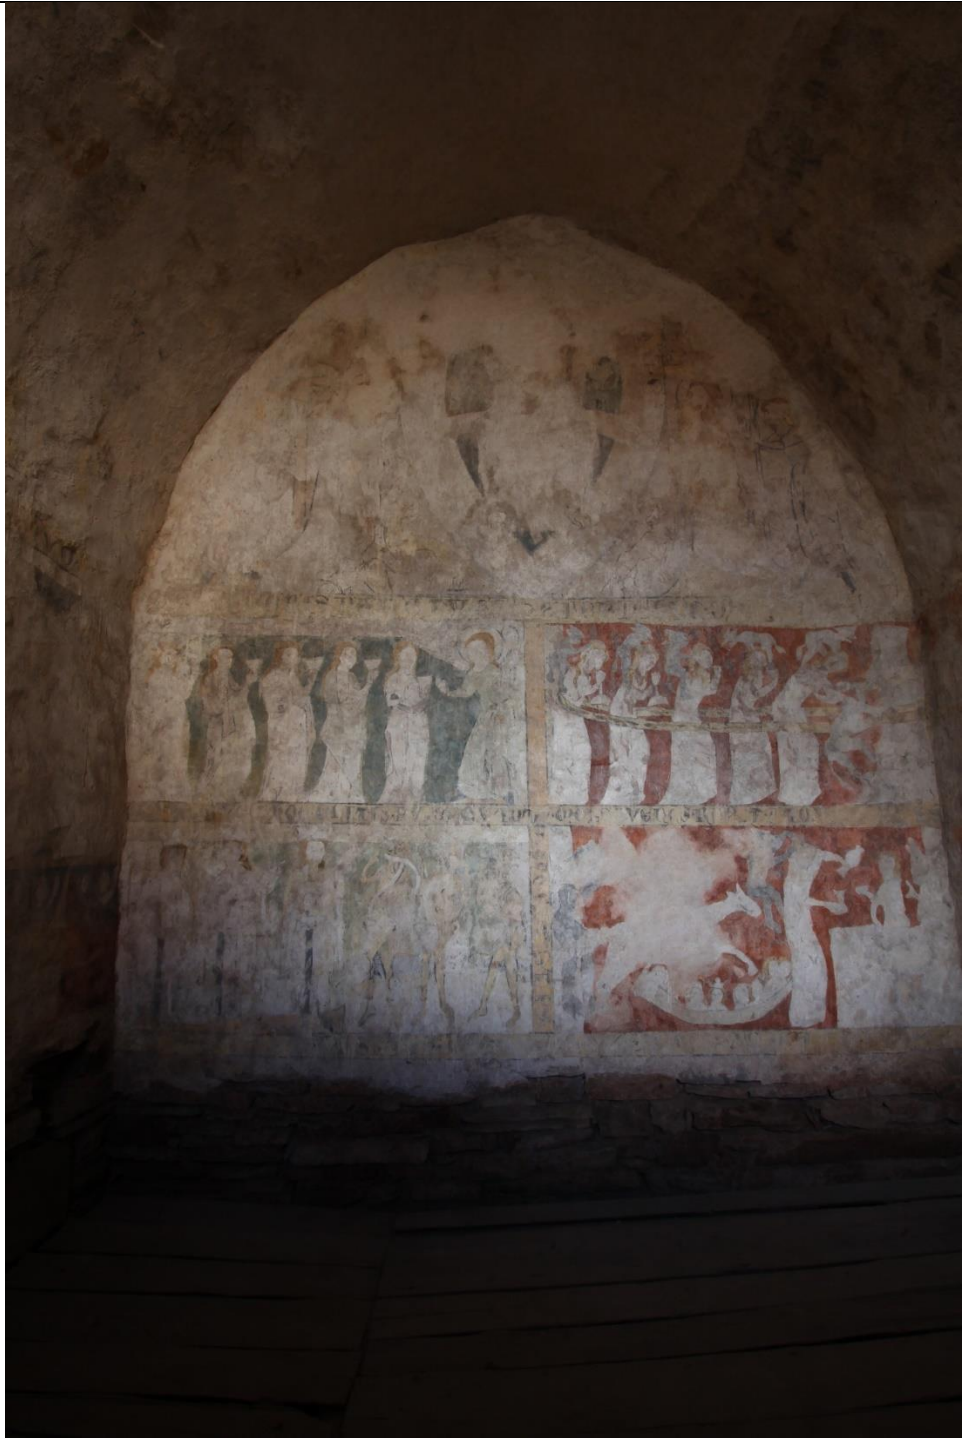
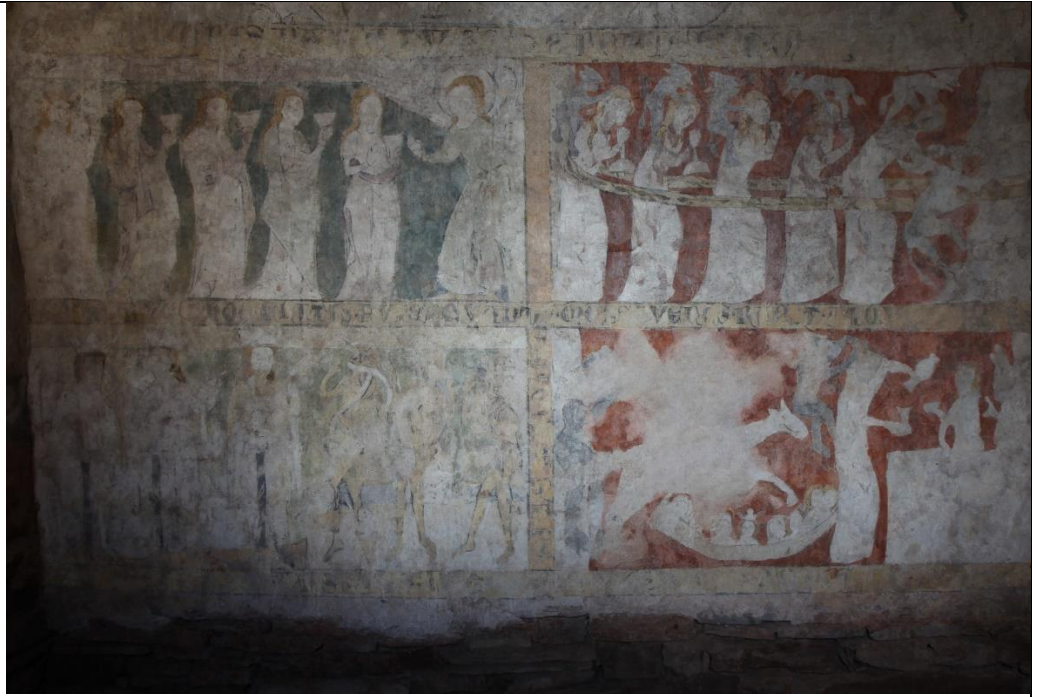
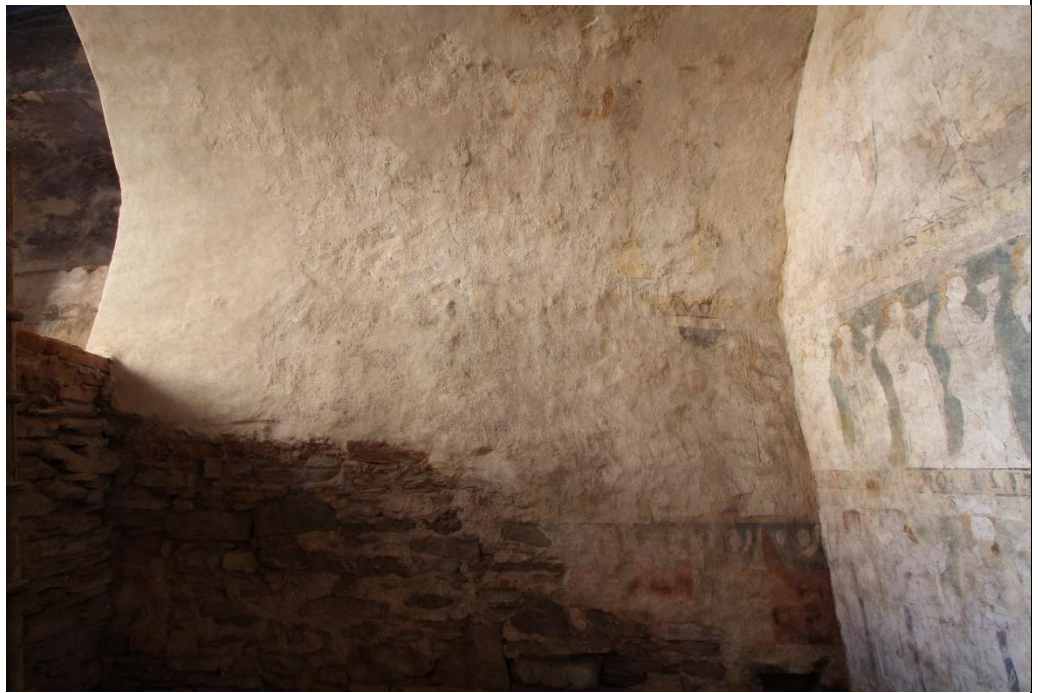
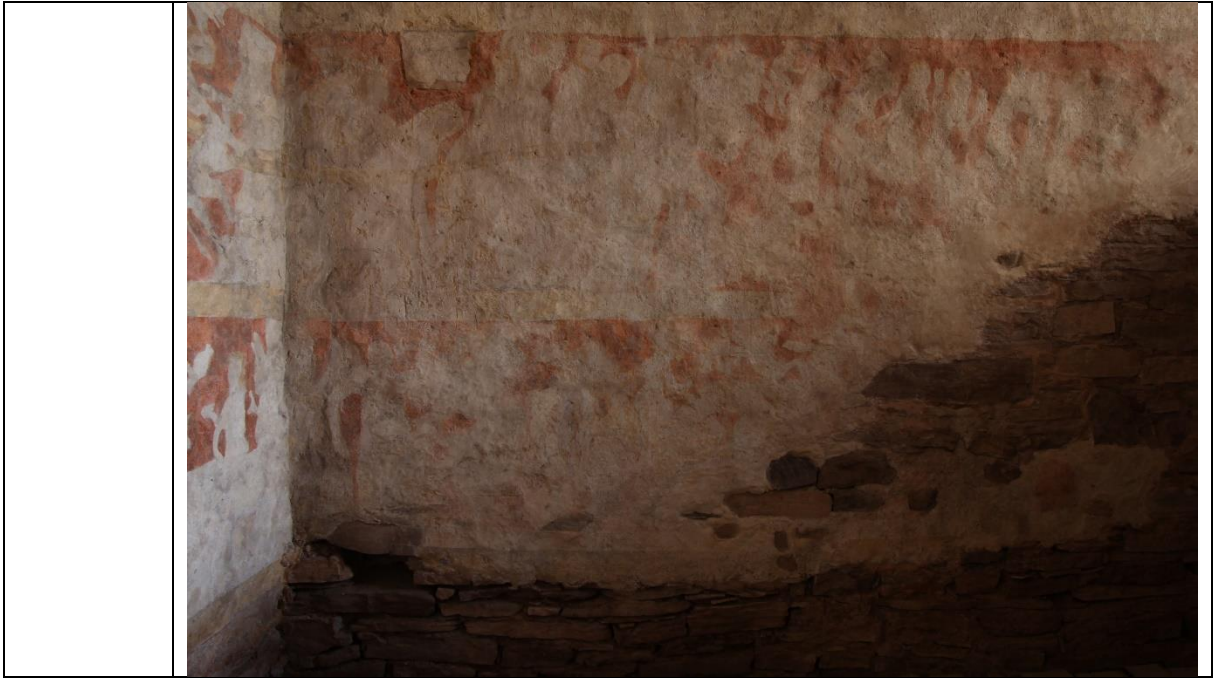
Fotografie

| Současný stav | Malby v dobrém stavu, restaurovány, v současnosti opatřeny ochranným sklem a zpřístupněny veřejnosti. |

| | <p>nahozené omítce, která postrádá typickou přípravu pro nástěnnou malbu. Malba byla provedena technikou frescosecco, což zapříčinilo částečné ztráty zpráškovatělých barevných vrstev, pod kterými se dochovala výrazná štětcová kresba. Šlo o ucelenou koncepci výmalby, která vznikla nejspíše v jedné fázi, pravděpodobně úsilím jedné malířské dílny.</p> <p>Datace maleb je hrubě přibližná, neexistují totiž žádné písemné prameny, o které se lze s jistotou opřít, a spoléhá se proto výhradně na stylovou komparaci. Ta je ovšem komplikována těžkým poškozením Broumovských maleb, na kterých jsou mnohé detaily, záhyby na draperiích a modelační vrstvy setřeny. Malba je postavena primárně na různě modelovaných liniích, v draperiích se objevují mj. ostřejší záhyby odkazující na rezidua tradice tzv. Zackenstilu, i jiné relikty typicky staršího malířství, což ukazuje na starší datování. Malby jsou proto orientačně datovány do 1. čtvrtiny 14. st., což podporují stylové analogie s jinými obdobně datovanými díly (Janovice n. Úhlavou, Boletice, Dolní Slověnice).<sup>13</sup></p> <p>Malby čelní stěny jsou komponovány do tří pásů oddělených nápisovými lištami. V horní části čelní stěny se nachází velmi poškozený a obtížně čitelný výjev sestávající z Krista soudce v mandorle sedícího na duze, napravo od něj Jana Křtitele a anděla s nástroji umučení, nalevo zbytky figury P. Marie a anděla. Kolem mandorly jsou znatelné fragmenty symbolů čtyř evangelistů. Níže se nachází výjevy pěti panen moudrých s planoucími lampami před andělem (nalevo) a pěti pošetilých se zhasnutými lampami tažené řetězem do pekla (napravo).</p> <p>V nejnižším páse se vlevo nachází výjev Setkání třech živých a třech mrtvých, napravo se nachází výrazně poškozená scéna, která patrně představovala Peklo. Na ní se mj. nachází Triumf smrti, tedy velmi vzácný výjev personifikované smrti, v tomto případě jedoucí na koni, která kosou stíná živé.</p> <p>Je možné, že nástěnné malby pokračovaly i níže do prostoru pod dnes zvýšenou podlahou, omítka je zde však opadaná až na kamenné zdivo.</p> <p>Na severozápadní stěně se dochovaly pouhé, většinou těžko identifikovatelné zlomky maleb, které byly rozčleněny také do částí oddělených nápisovými lištami, z nichž je částečně čitelná pouze ta oddělující horní část od spodní. Ve spodní byl pravděpodobně anděl, vítající zástup u nebeské brány. V nejspodnějším páse se dochoval malý fragment několika malých postaviček ve hnědých kápích na pozadí barevných trojúhelníků, hypoteticky mohlo jít o zemřelé čekající na poslední soud.</p> <p>Na jihovýchodní stěně je v nejvyšším páse patrně několik nepříliš zřetelných figur světců, vztahujících se k centrální postavě, pravděpodobně Kristu, s rozevřenými rukama s gestem žehnání. Ve středním páse je skupina postav v průvodu spoutaná řetězem, který táhne čert. V tomtéž páse více napravo je další skupina postav, které se dochovaly jen v siluetách oproti pozadí, jsou zachyceny v pohybu, a pozdvihají v rukou neznámé předměty. Spodní část stěny je zcela nečitelná, z celkové barevné koncepce výmalby však vyplývá, že šlo o pekelné výjevy.</p> <p>I když jsou dnes čitelné části maleb pouhým torzem původní koncepce, je zjevné, že intencí zde bylo představit téma smrti, respektive moralistně upomenout na smrt, která může přijít kdykoliv a pro kohokoliv. Hodnotu tohoto cyklu podtrhuje i fakt, že se jedná o nejstarší dochovanou památku v Čechách, která téma <i>memento mori</i> komplexně předvádí v takto rozvinuté podobě.<sup>14</sup> Je pravděpodobné, že za ikonografickou koncepcí stál vzdělaný konceptor, snad člen benediktinského kláštera v Broumově.</p> |

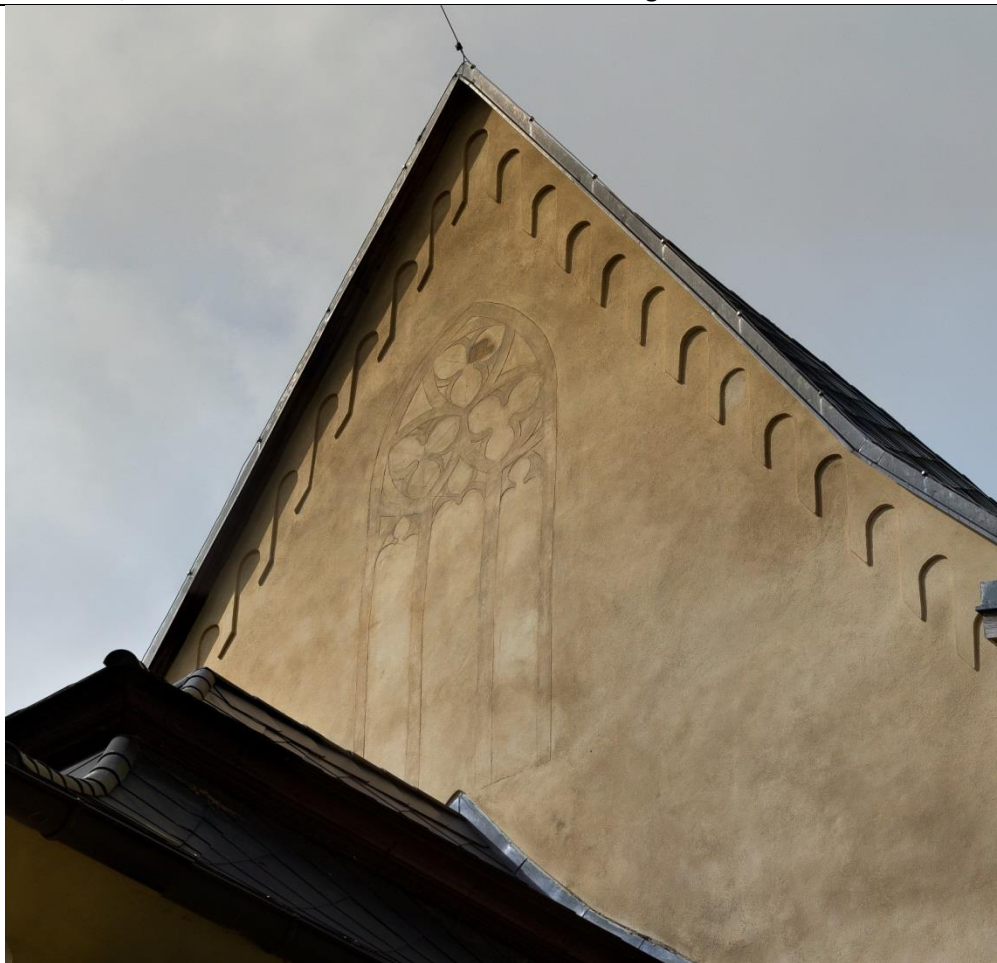
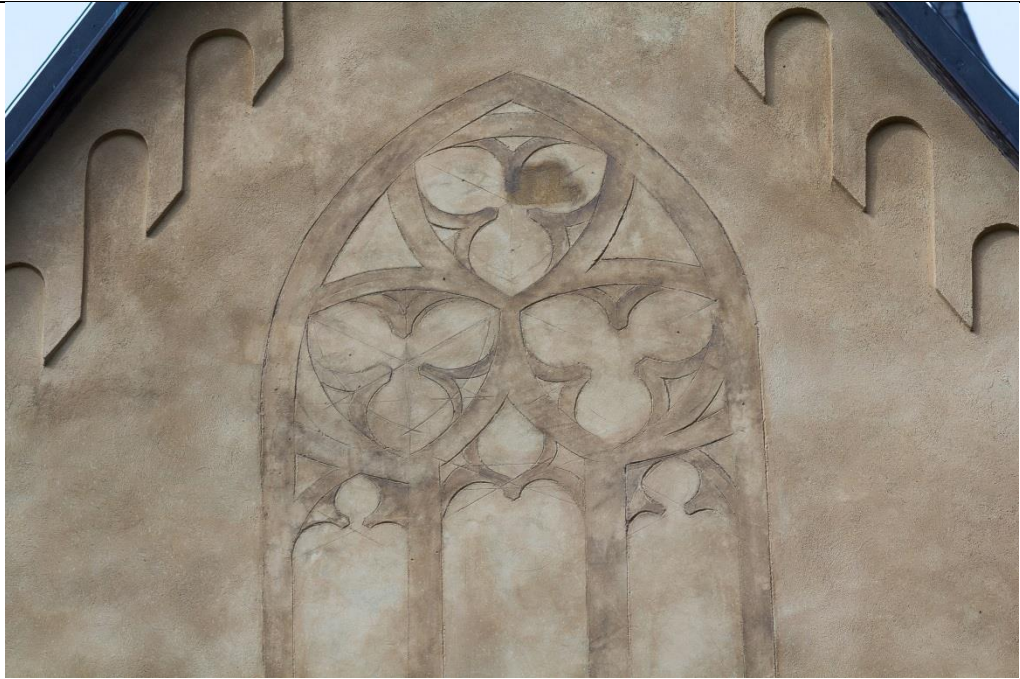
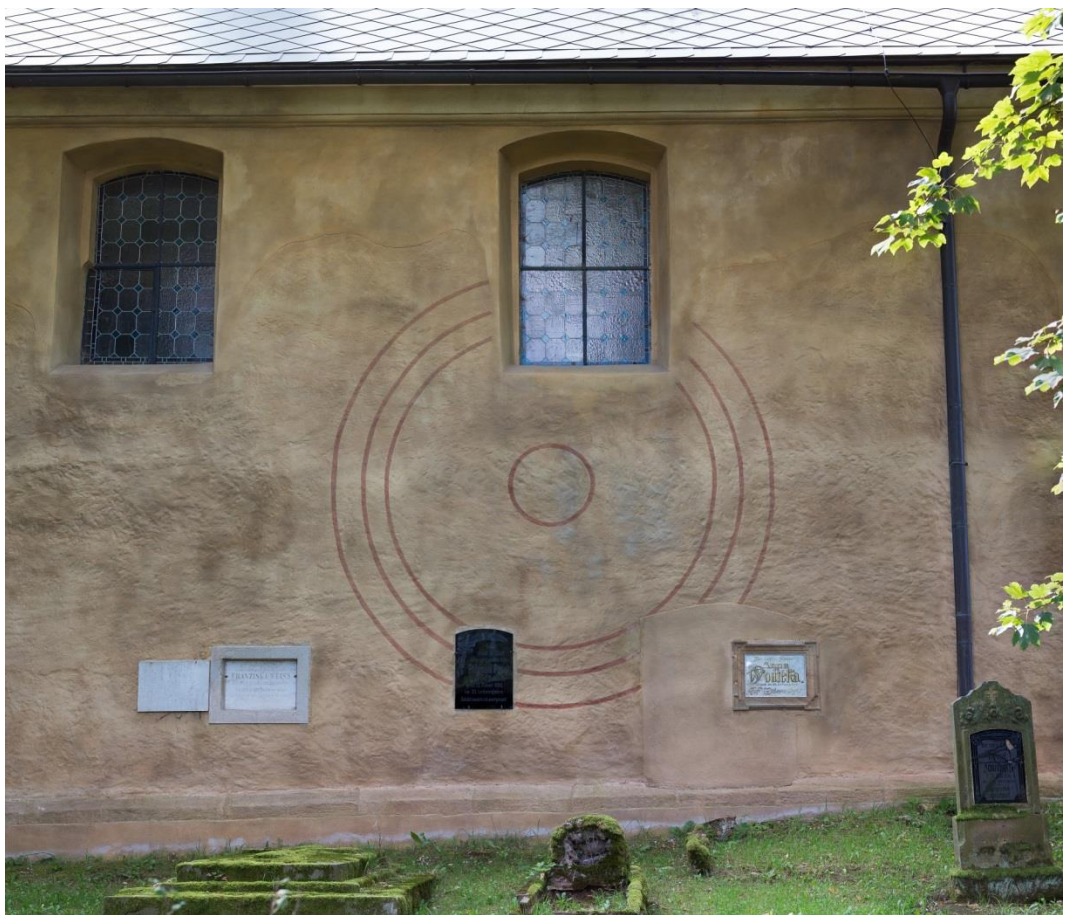
Fotografie

| Současný stav | Zbytky nástěnných maleb vč. rytí do omítky jsou byly v rámci obnovy skryty pod nově nahozenou omítku a nový nátěr, na který jsou za využití částečné rekonstrukce reprodukovány v kopii. |
| Text katalogu | <p>Malby byly objeveny a odkryty v rámci kompletní obnovy kostela po převedení majetku kostela obci Staré Buky, probíhající několik let od roku 2006. Orientační průzkum proběhl v roce 2012, kdy byly pod opadanou novověkou omítkou patrné drobné fragmenty gotického okna ve štítě východní stěny kostela. Byla také sejmuta novodobá vrstva omítky na severní stěně, pod kterou byla objevena malba na středověké kletované omítce v podobě čtyř soustředných kružnic. V roce 2014 se přistoupilo k celkové obnově fasády, v rámci které byly malby zakryty novou vrstvou omítky a nátěru, na který byly původní středověké fragmenty maleb reprodukovány v důsledné kopii vč. rytí.</p> <p>Kružba rytého a malovaného gotického okna obsahuje tři sférické trojúhelníky s vloženými triloby a pod nimi tři jeptišky ukončující svislé průhledy. Okenní kružba byla do vlhké omítky nejprve vyryta, dodnes je z dokonalých křivek a přímek (v původní a dnes překryté omítce) patrné použití kružidla a rovné lišty na rýsování, jsou zde také patrné vpichy po kružidle. Malba byla provedena přes rytou kresbu do zavhlé omítky šedou, černou a červenou barvou. Šlo patrně o součást komplexního pojednání členění fasády v malířském médiu, z něž se dochovaly také stopy a fragmenty červených a rytých linek zdůrazňující nárožní kvádry, okenní šambrány a korunu zdiva. Opora pro dataci této malby prakticky chybí, tvarosloví okenní kružby jej dovolují datovat obecně již do 14. st., ze kdy pochází také kamenické prvky žeber a okenních profilů kostela (1.pol. 14. st.).<sup>15</sup> Malba patrně nevznikla v nejstarší fázi stavby, protože se v místě její dolní části, ve středu štítu, nacházel původně větrací otvor, který byl dodatečně zazděn a omítnut.<sup>16</sup></p> <p>Čtyři soustředné kruhy na severní stěně kostela mají průměry 65, 282, 317 a 380 cm, a</p> |

jsou malovány širokou linkou červené barvy. Přesně ve středu kružnice se nachází drobná dírka v omítce, která může pocházet od vpichu kružidla či spíše ukotvení provázku pro vytvoření kružnice – není však jasné, zda nesouvisí až s poslední obnovou. Ve středu kružnice se patrně nacházel nápis, na což svědčí dnes zakryté fragmenty červené barvy.
