# ARCHEOLOGICKÝ ATLAS SHZ HORŠOVSKÝ TÝN

**PROSTOROVÁ IDENTIFIKACE ARCHEOLOGICKÝCH VÝZKUMŮ A  
DALŠÍCH TERÉNNÍCH ZÁSAHŮ V AREÁLU SHZ HORŠOVSKÝ TÝN  
V LETECH 1984 - 2021**

# ARCHEOLOGICKÝ ATLAS HRADU A ZÁMKU HORŠOVSKÝ TÝN

## Prostorová identifikace archeologických výzkumů v areálu NKP v letech 1984 – 2021

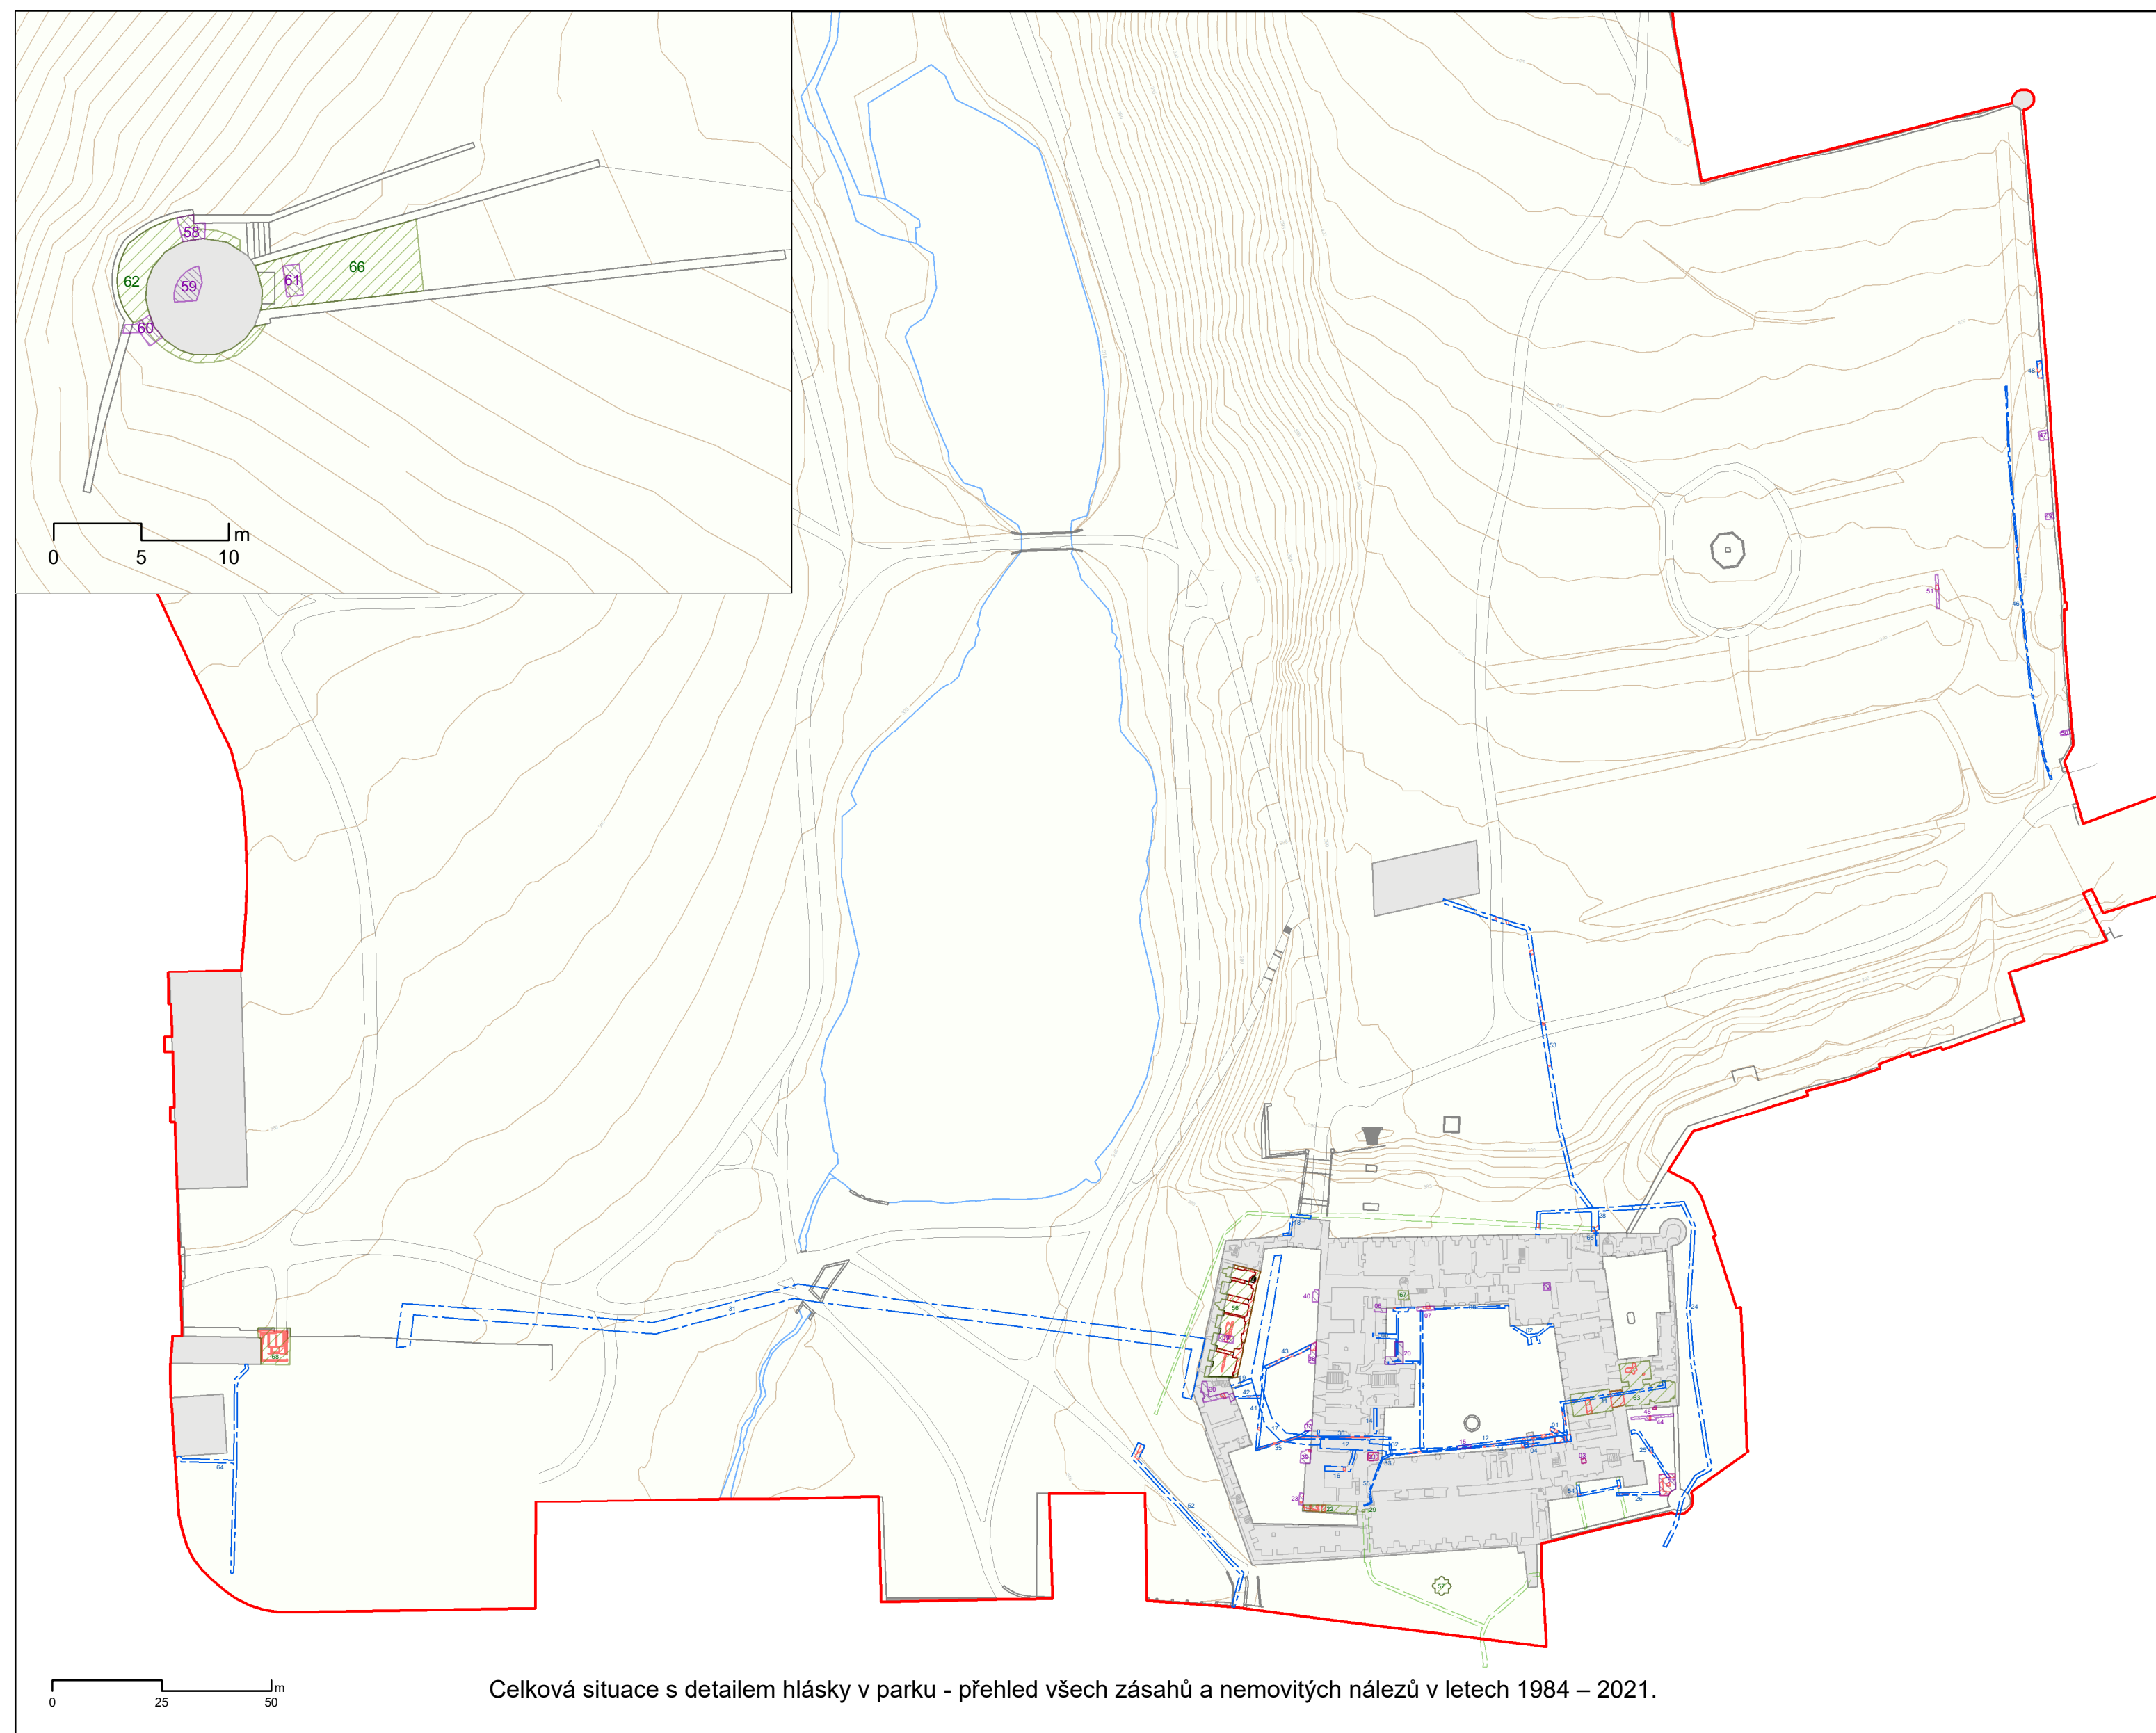
Plán 5

## Polohopis a výškopis

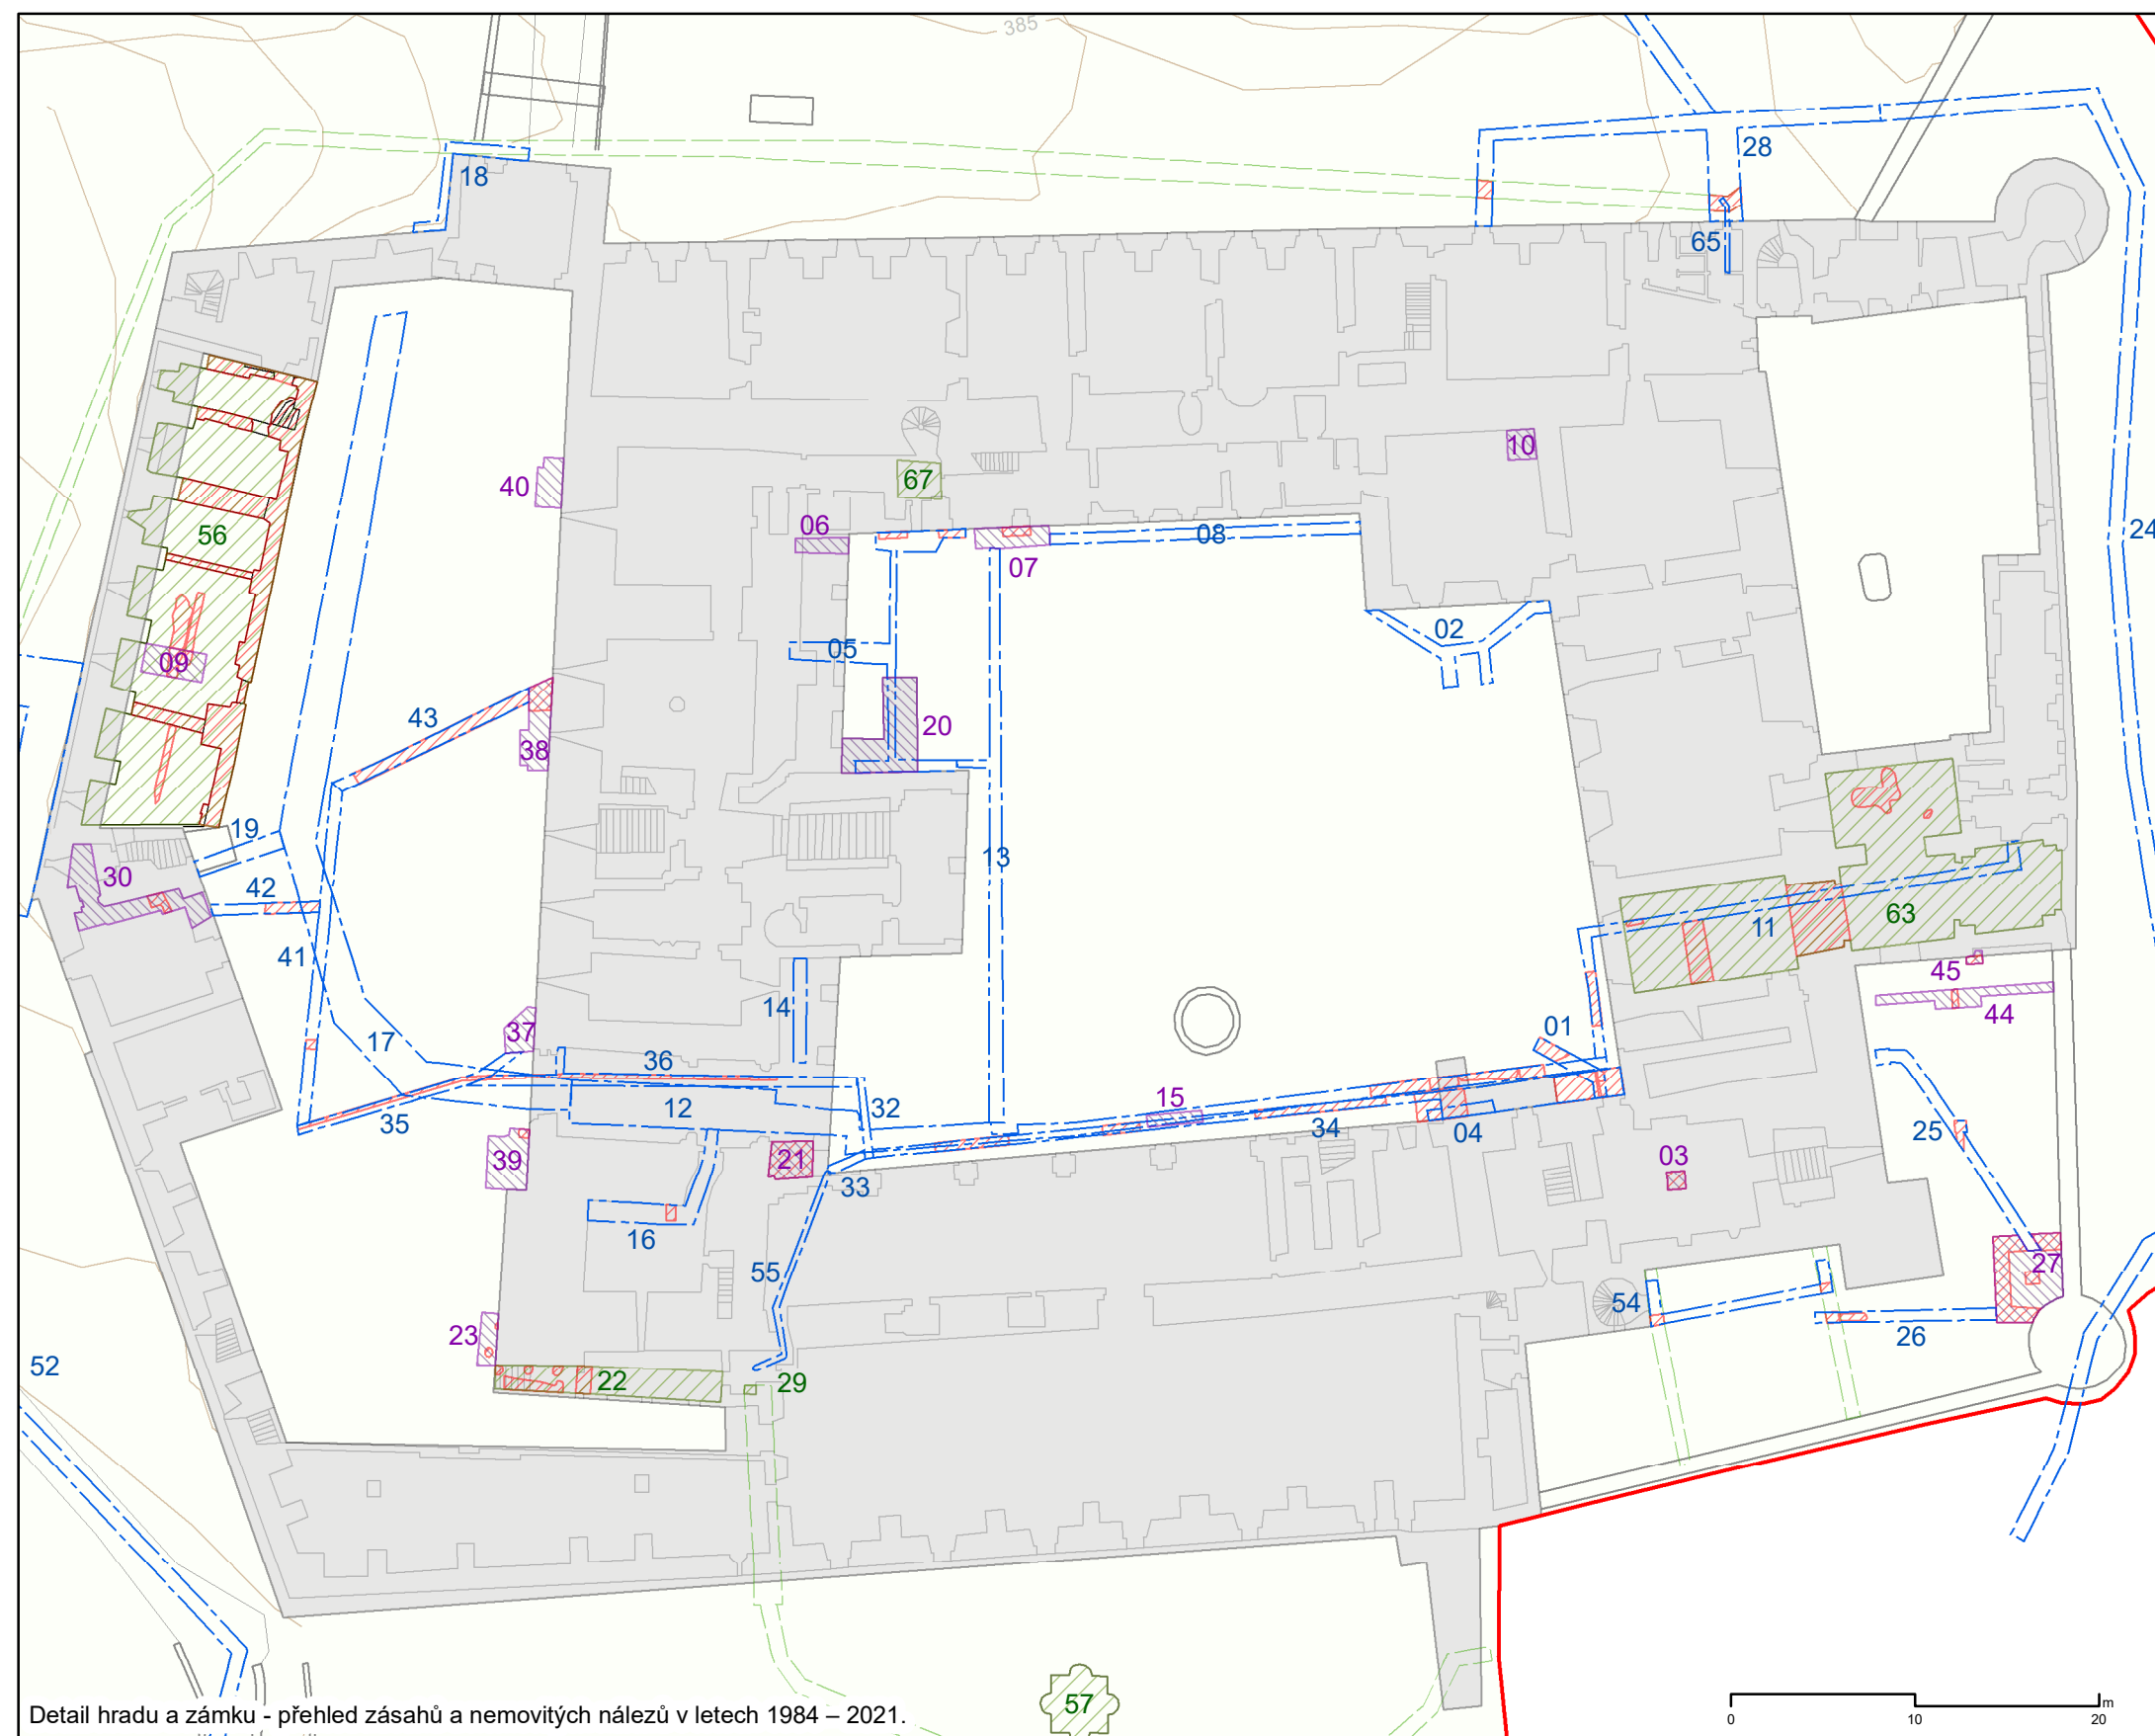
## Plán 6

## Polohopis a výškopis
