# Archeologický atlas SH Švihov

## Archeologické výzkumy v areálu hradu 1948 – 2012

Vypracovaly: Mgr. Linda Foster  
Mgr. Žaneta Sedláková  
2013

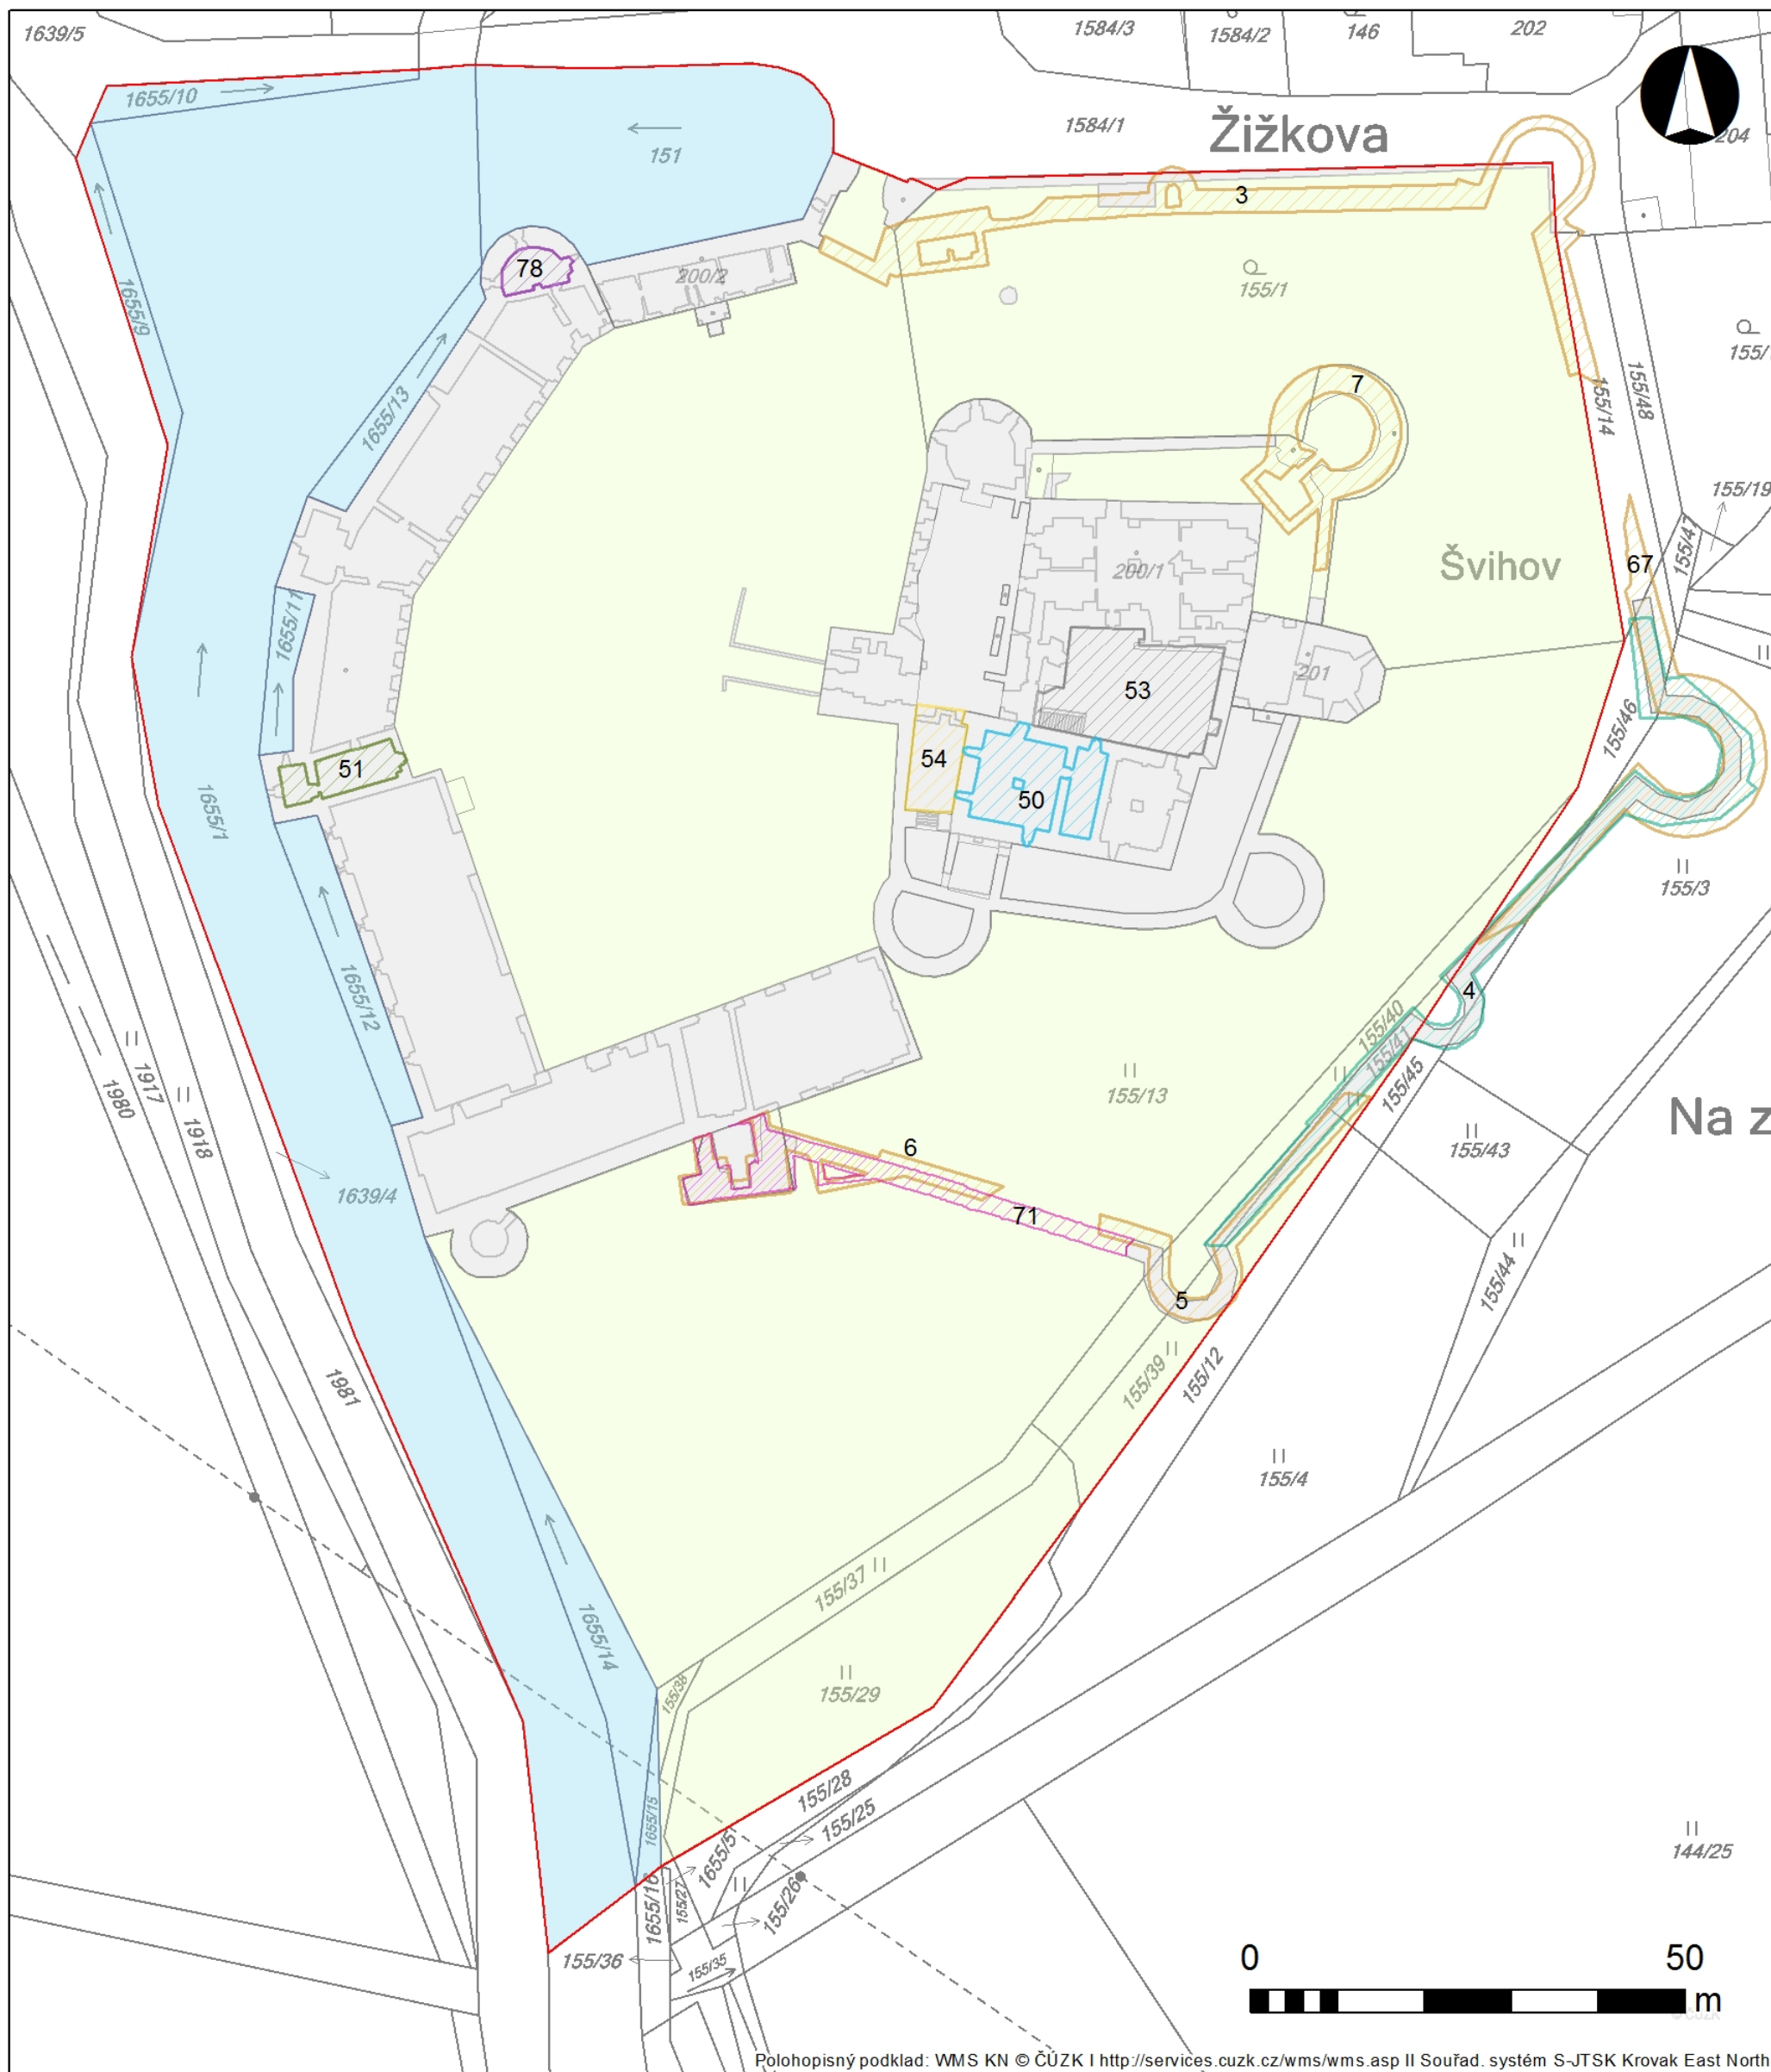
## ARCHEOLOGICKÝ ATLAS SH ŠVIHOV

Prostorová identifikace archeologických výzkumů v areálu hradu v letech 1948 - 2012

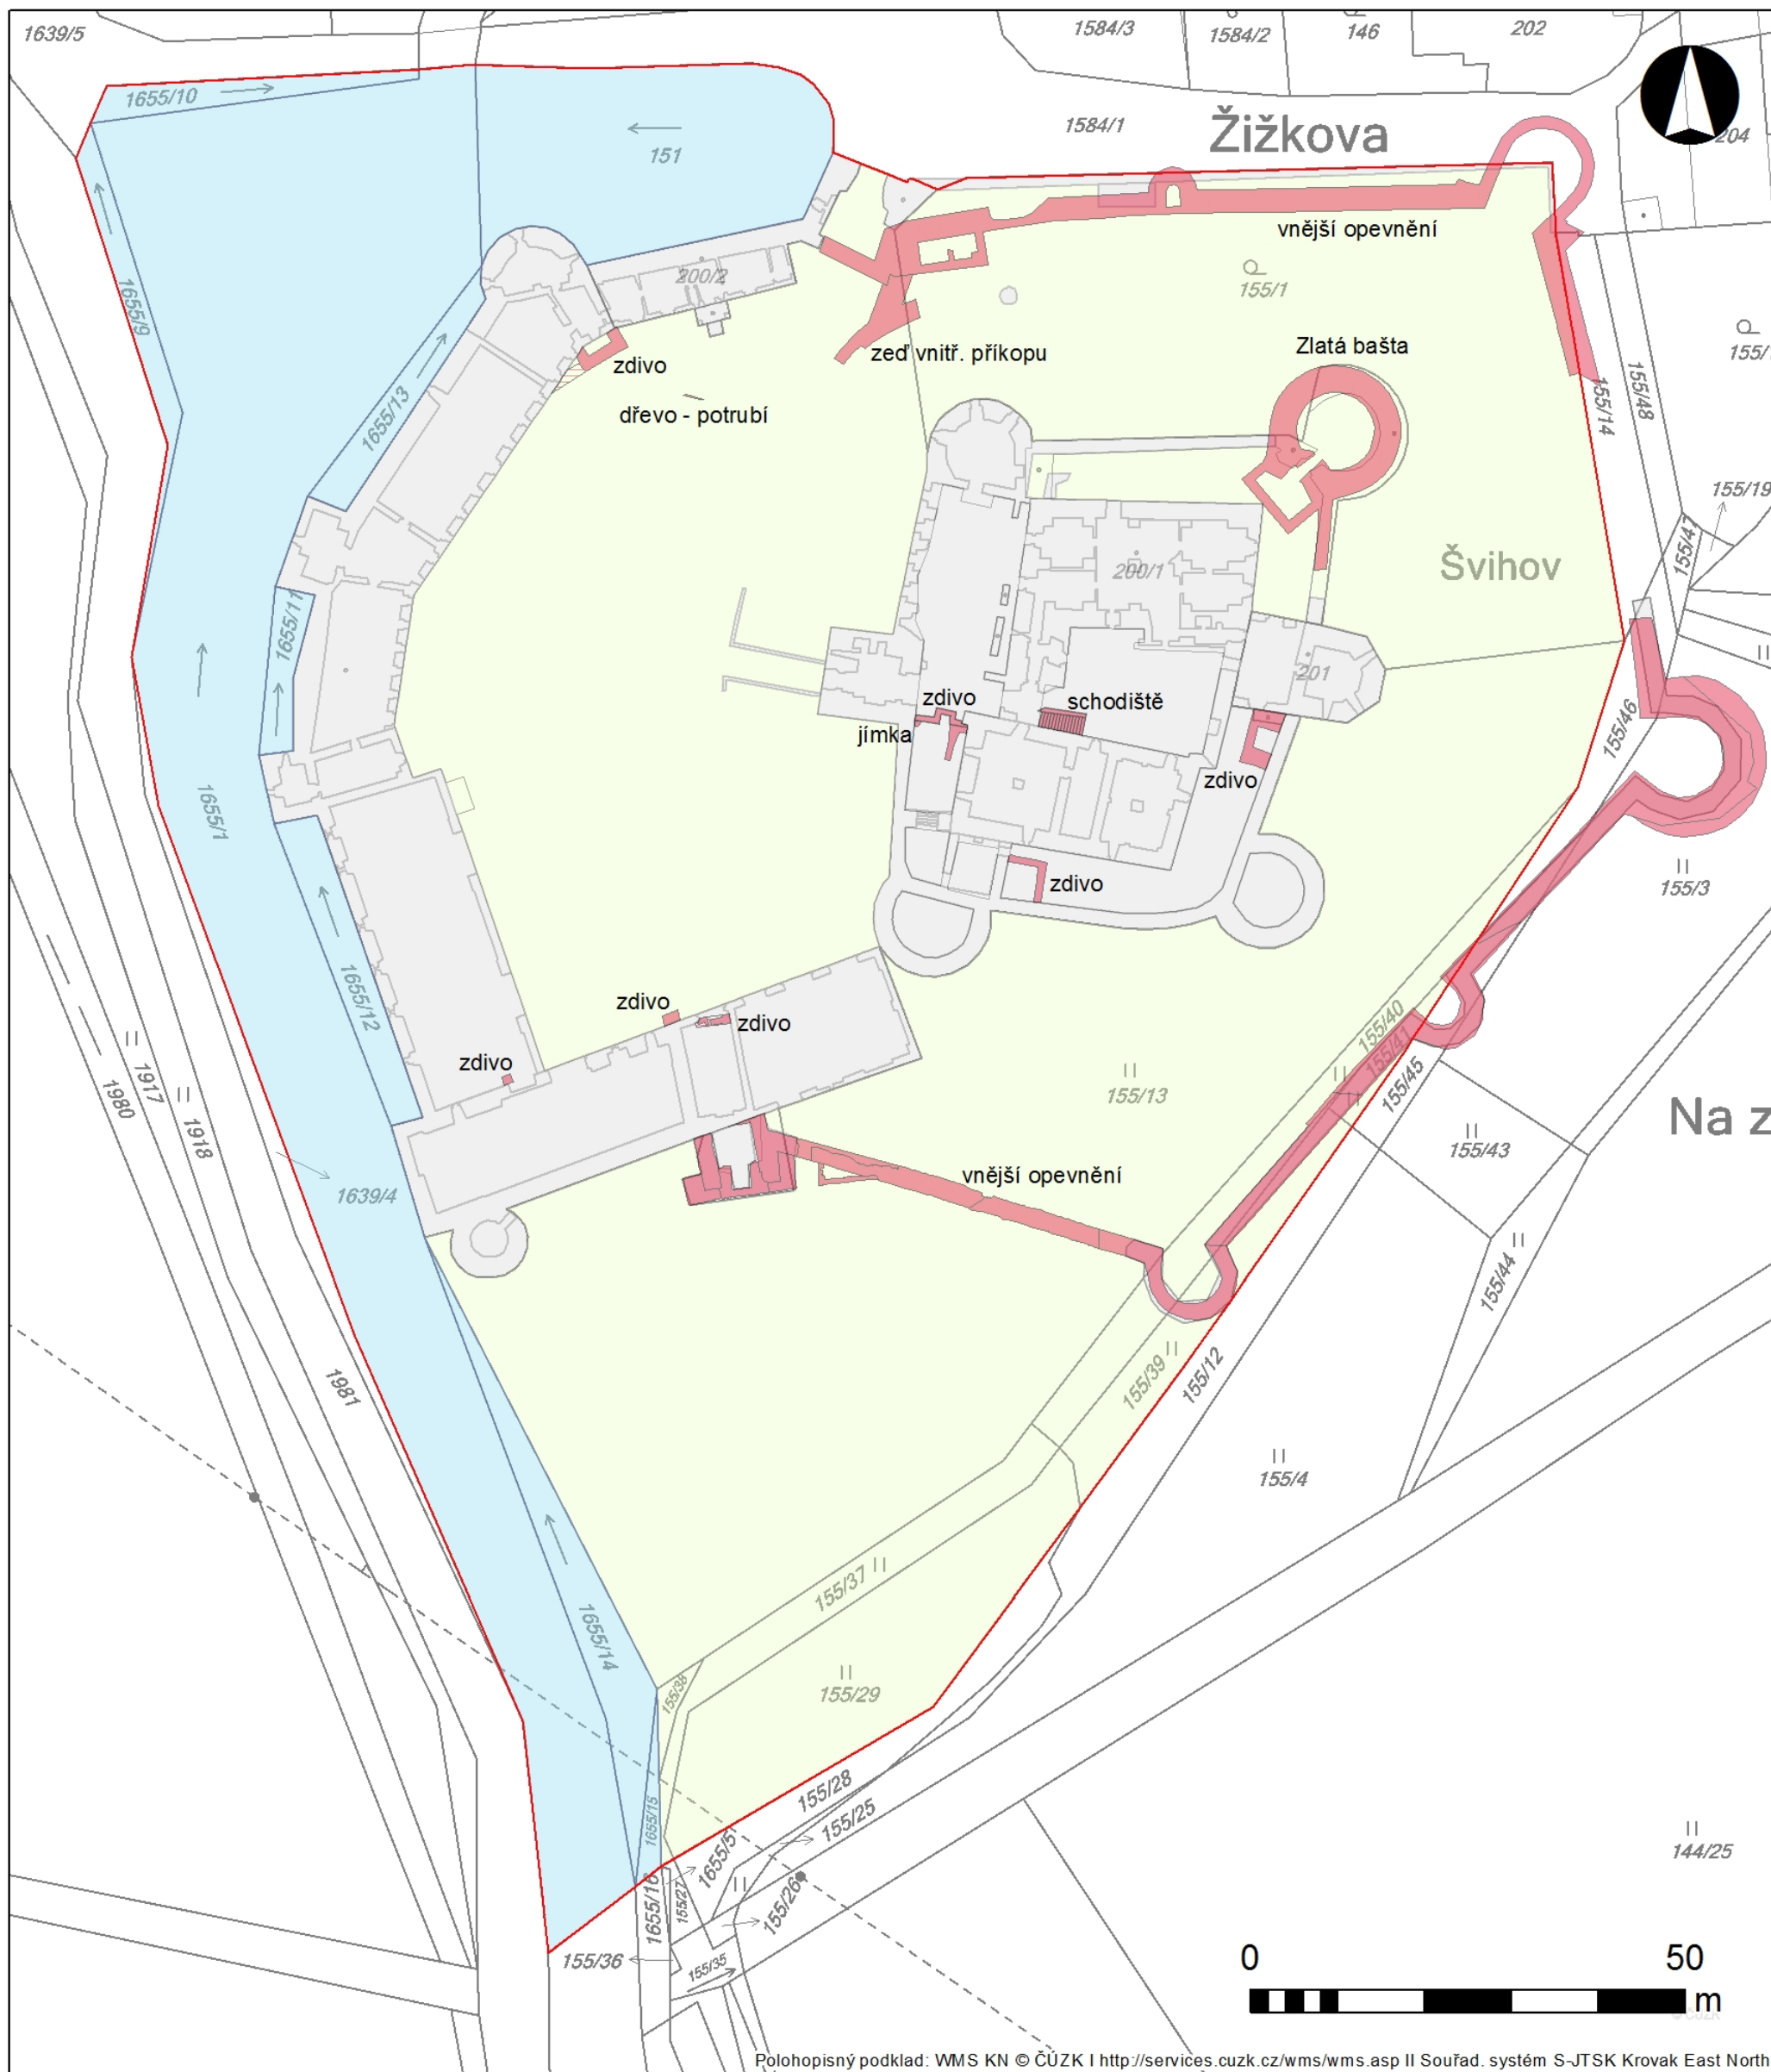
## ARCHEOLOGICKÝ ATLAS SH ŠVIHOV

Prostorová identifikace archeologických výzkumů v areálu hradu v letech 1948 - 2012
