# Archeologický atlas SZ Velké Losiny

# ARCHEOLOGICKÝ ATLAS

## SZ Velké Losiny

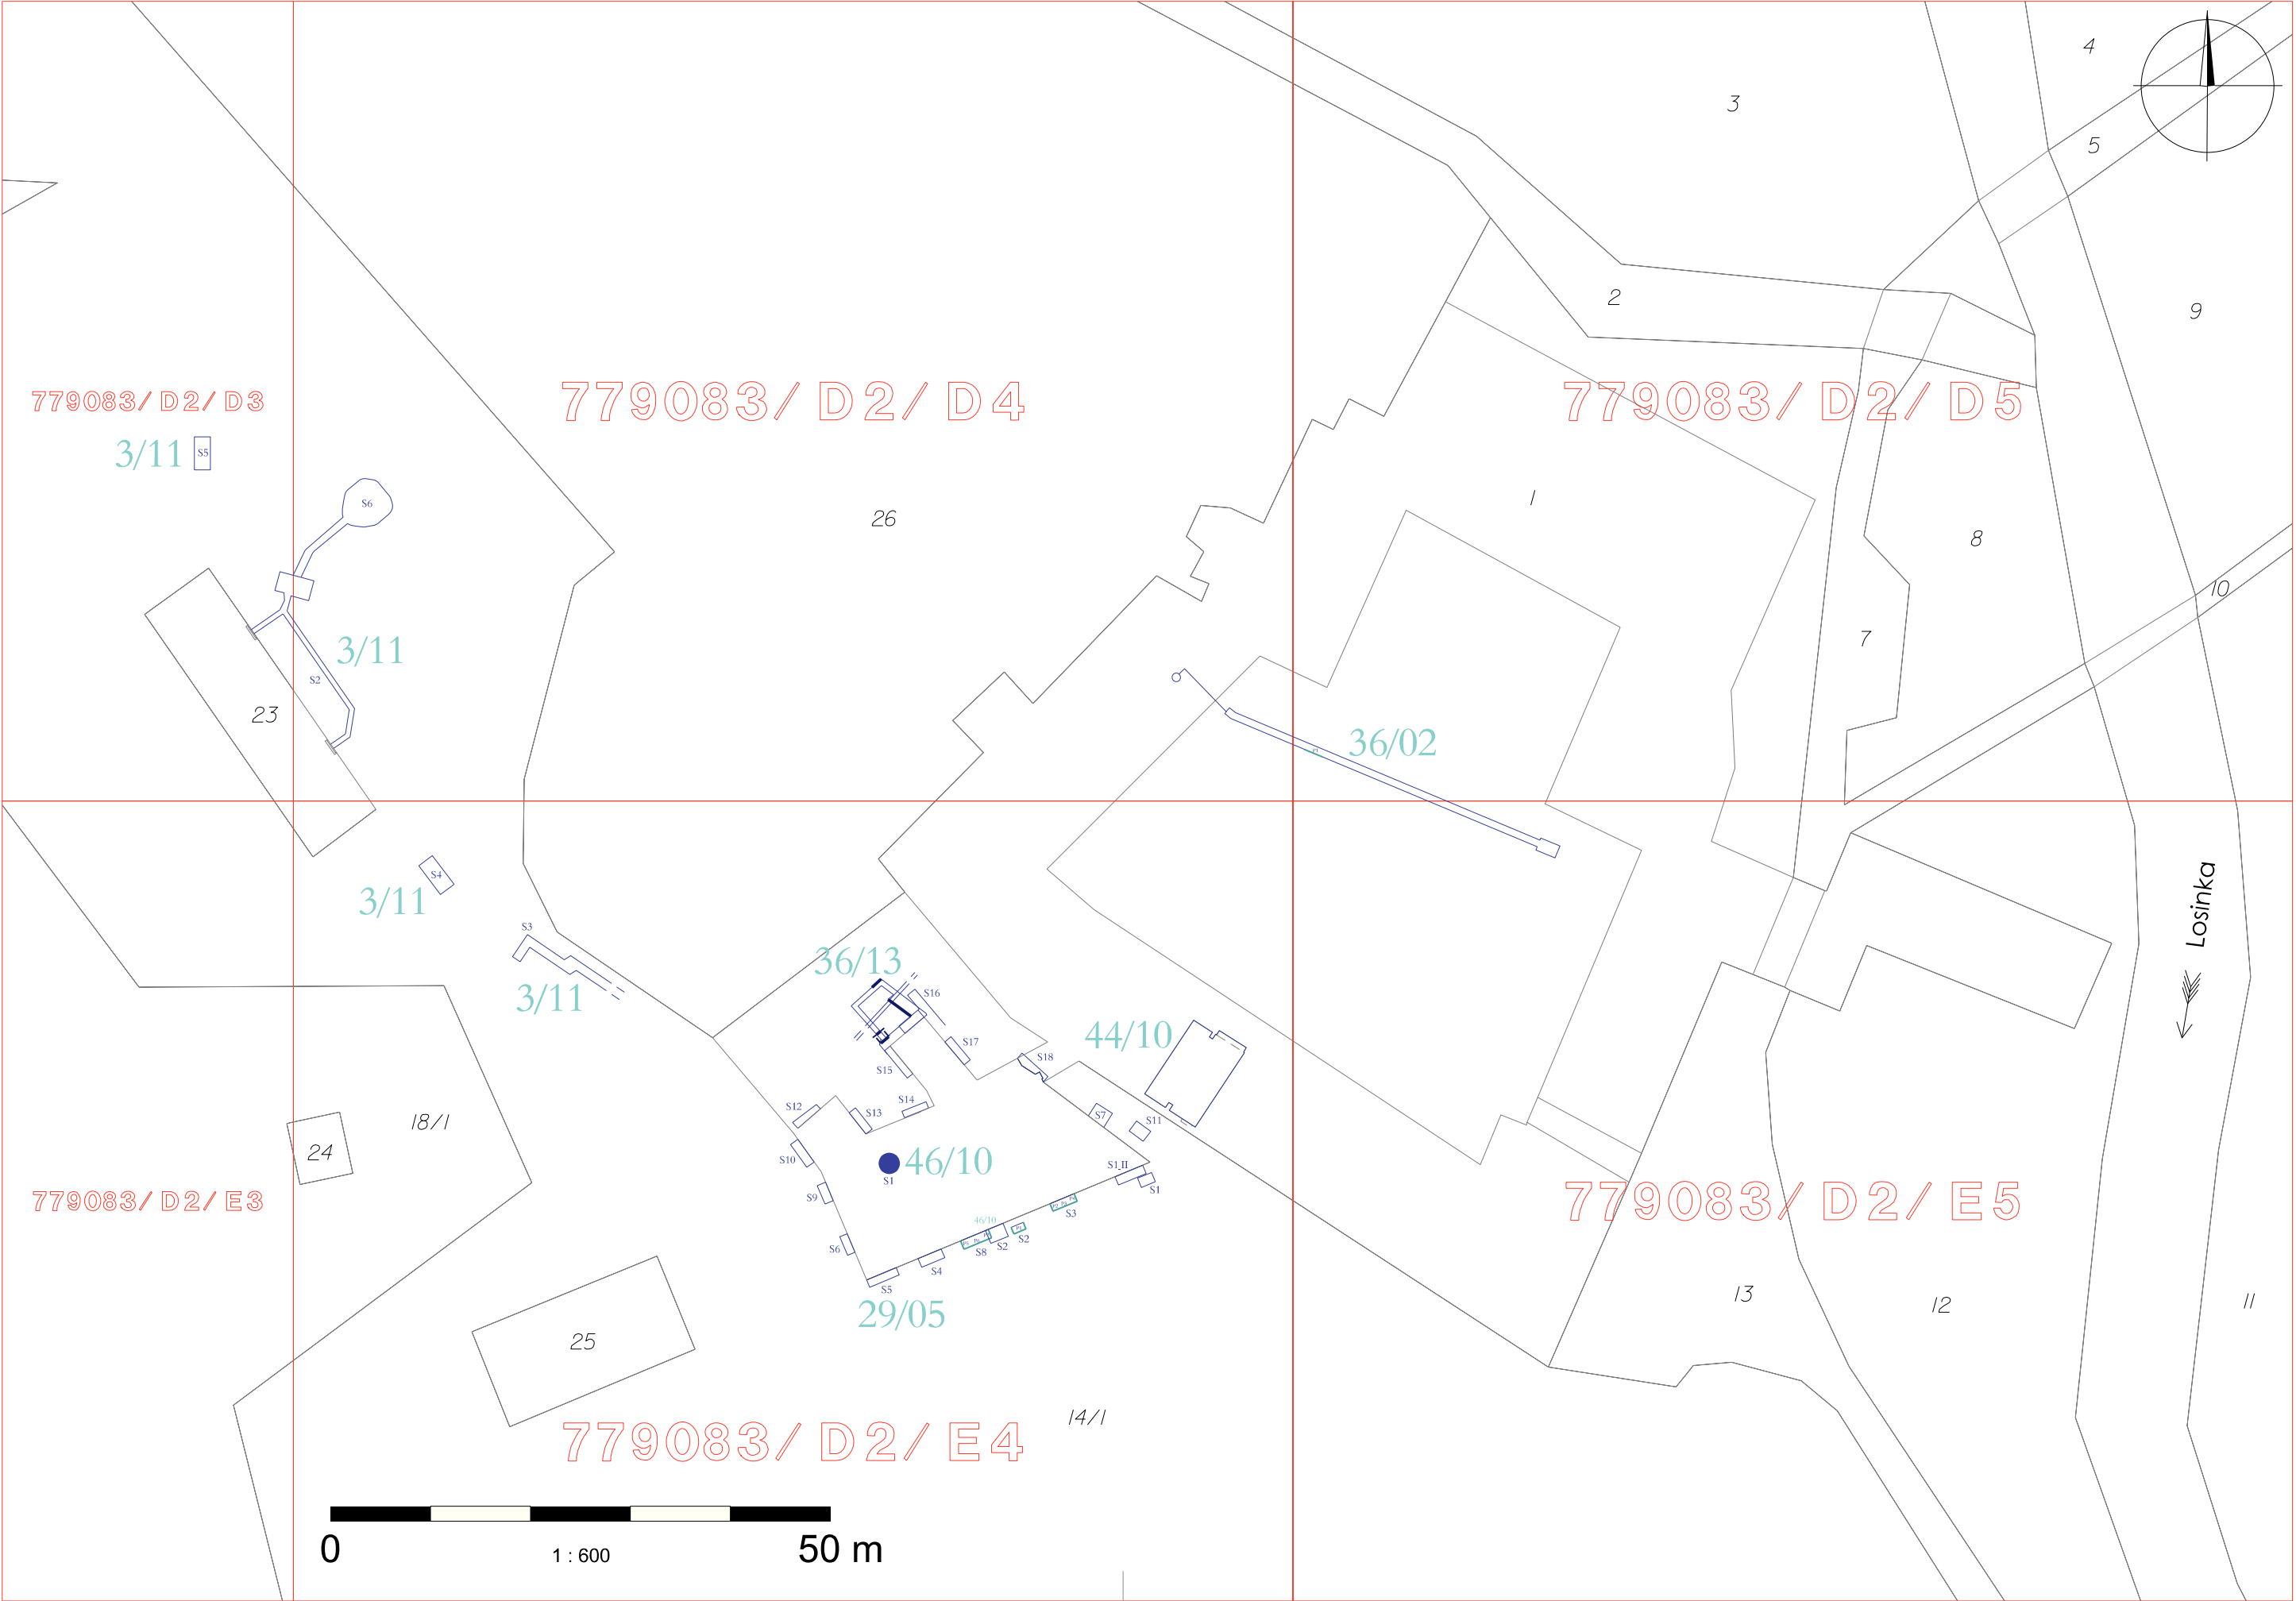
- Plán 1:** Velké Losiny, k. ú. č. 779083. Celková poloha SZ Velké Losiny na digitální katastrální mapě v měřítku 1:10.000.
- Plán 2:** Klad mapových listů zahrnujících část k. ú. Velké Losiny; 779083, měřítko 1:10.000.
- Plán 3:** List 779083/D2, klad mapových listů, 1:1.500.
- Plán 4:** Listy D4, D5, E4, E5 a výřezy listů D3, E3. Archeologické zásahy v areálu SZ Velké Losiny 2002–2014. 1:600.
- Plán 5:** Jiné terénní zásahy v areálu SZ Velké Losiny. 1:2.500.

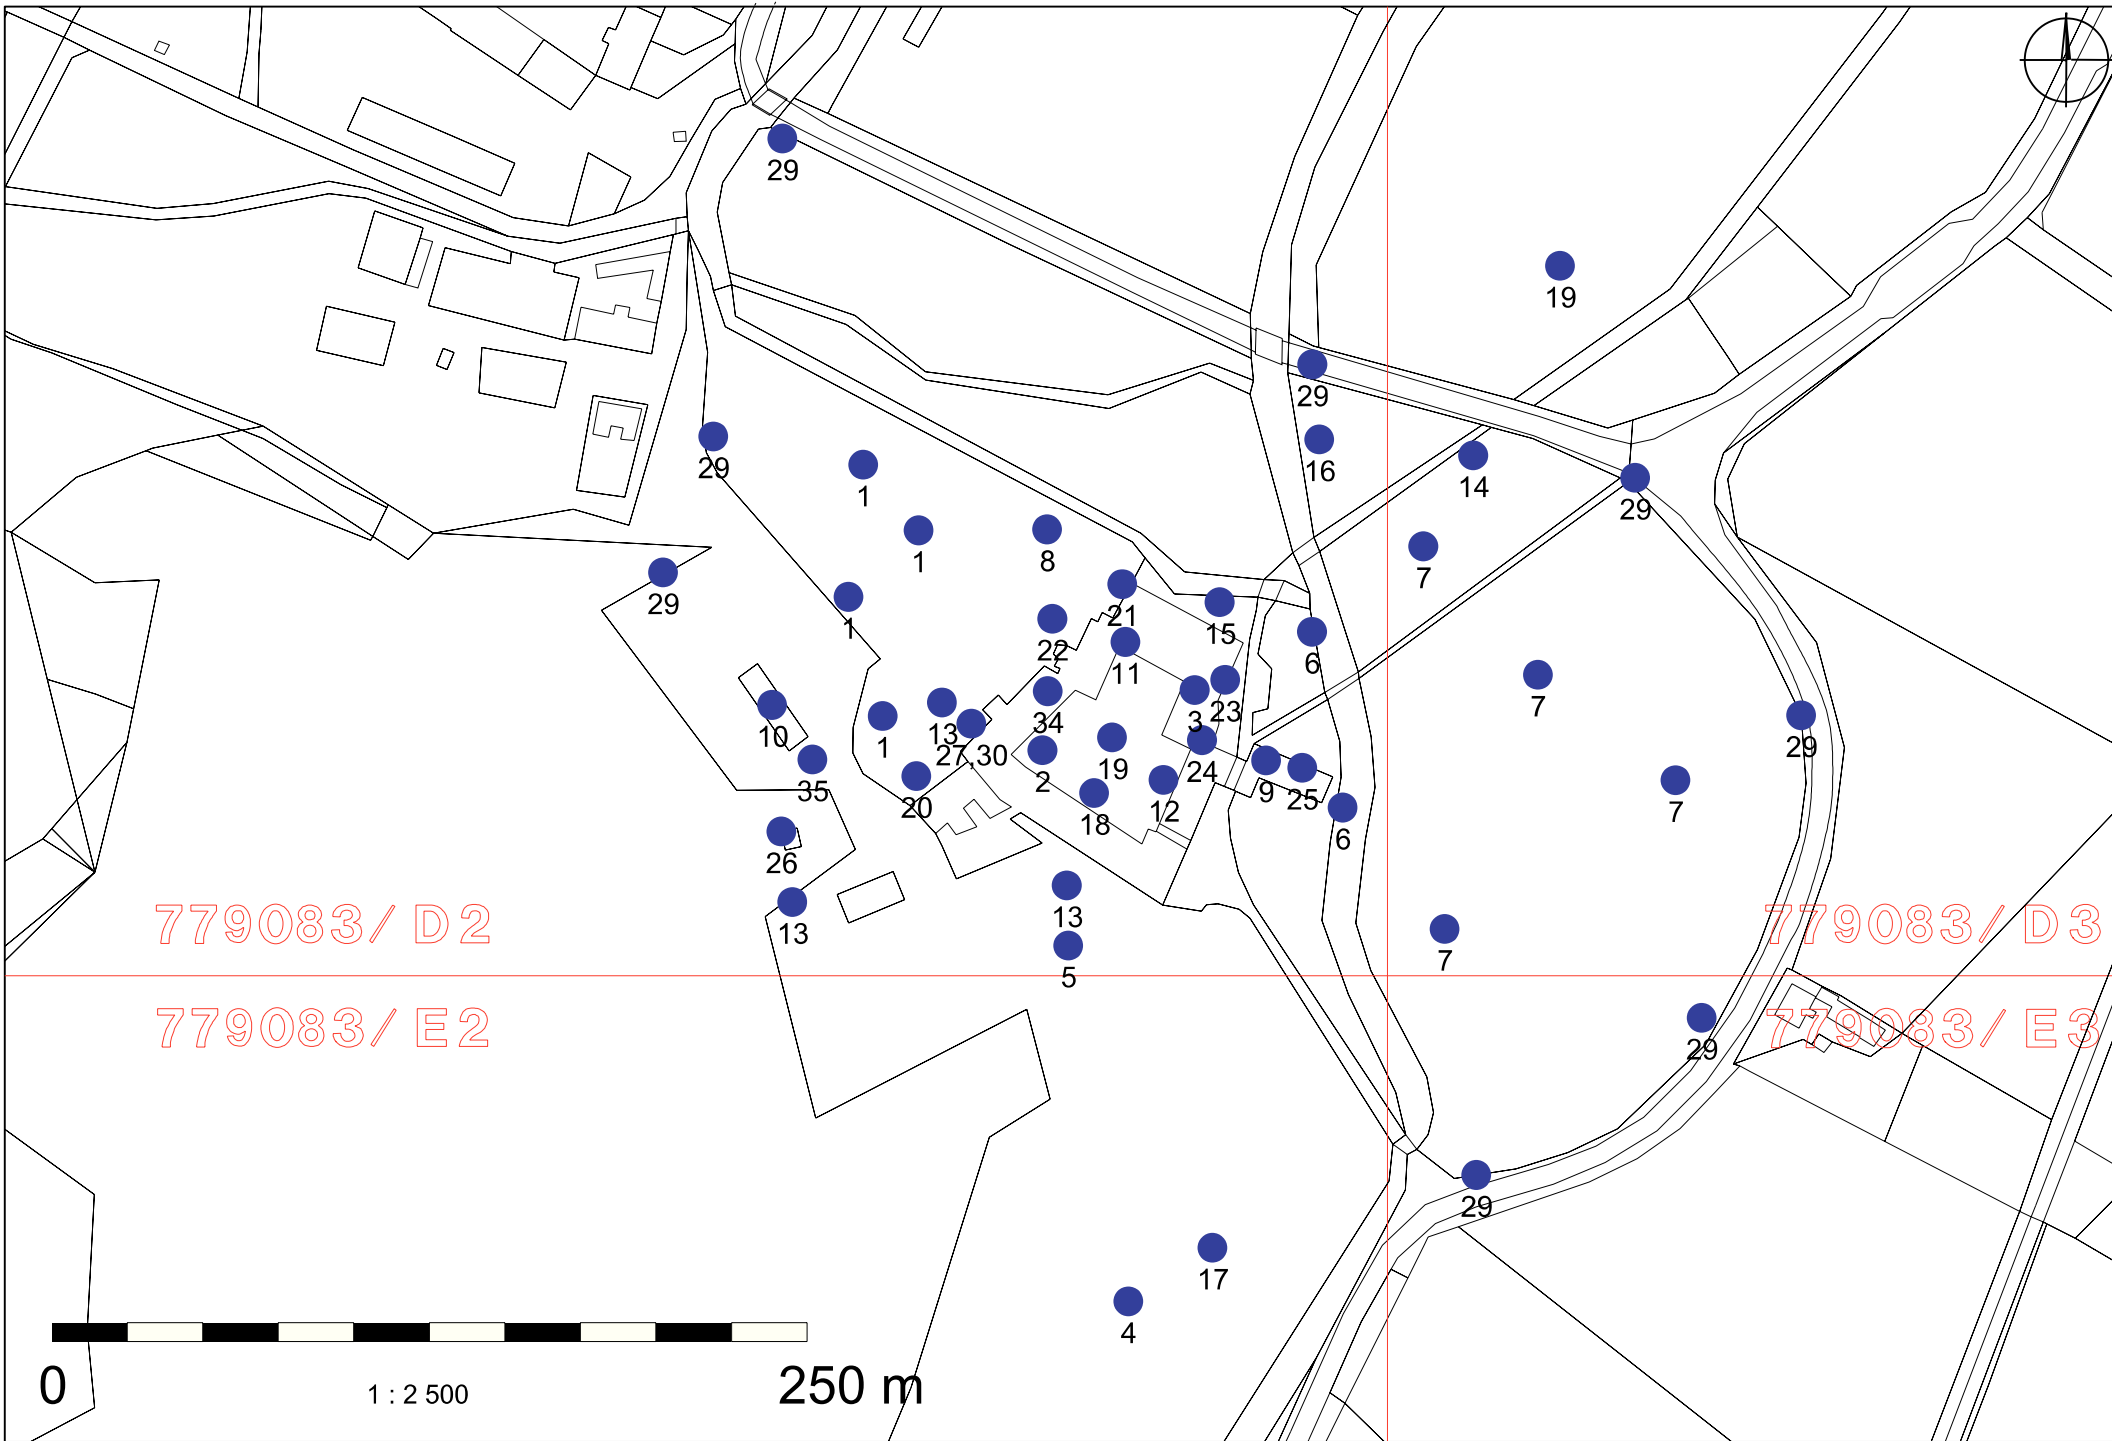
## Plán 5

Soupis terénních zásahů v areálu zámku Velké Losiny zjištěných při revizi v r. 2014. Číslování jednotlivých akcí odpovídá číslování na plánu 5. Většina prací až do r. 2002 proběhla bez archeologického dohledu.
