EVIDENČNÍ LIST NEMOVITÉ KULTURNÍ PAMÁTKY

areál kláštera

Kostel sv. Vavřince

**Bývalý klášter**

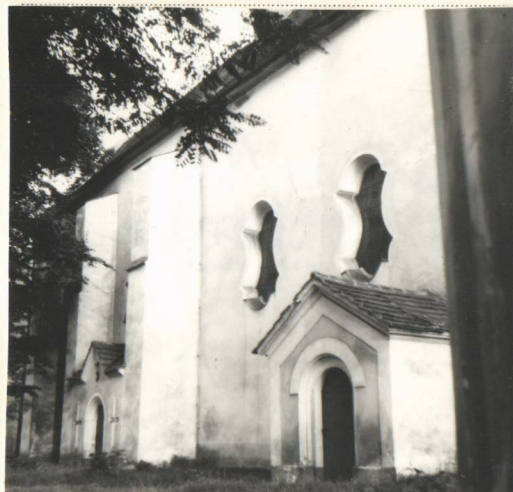
Původně klášterní. Obdélníkového půdorysu, se zachovalým gotickým pravoúhlým presbytářem, jenž je sklenut křížovou žebrovou klenbou na konsolách. Na severní straně presbytáře tři okna s barokně zprohýbaným ostěním. Na vnější stěně v severovýchodním rohu a při severní zdi mohutné opěrné piliře. Loď později přistavená, plochostropá. V severní zdi tři barokně zprohýbaná okna, na j. žní zdi stejná okna zazděná. Triumfální oblouk brotí, neprofilovaný. V zadní části rozsáhlá kruchta na dvou korintských sloupech. Z jižní strany přiléhá sakristie / z bývalého kláštera / čtvercového půdorysu, klenba křížová, žebrová. 6 žeb-  
ra jsou profilovaná, bez konsol. V západní zdi výklenek s malou křížovou klenbičkou, půlkruhový oblouk. Kostel je bez věže. Střecha sedlová, kryta taškami.

Márnice: šestiboká centrální stavba. Vchod rovněž zaklenut. Slepá okna, kolem nich lisény. Střecha jehlanecová, prolomená, kryta taškami.

V r. 1967 opravena fasáda přední části kostela, na zadní straně opadává omítka.

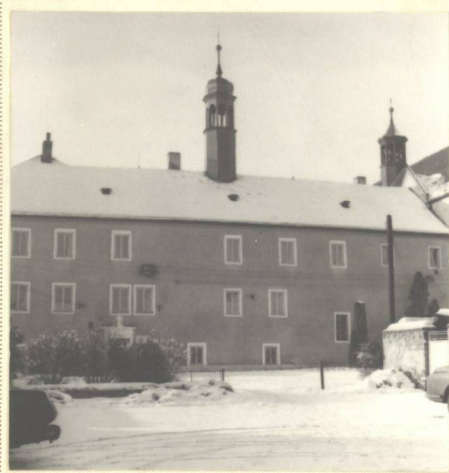
K jižní straně kostela sv. Vavřince přiléhá bývalý klášter. Prostá čtvercová, jednopatrová stavba, kolem dvora ambity. Klenba ambitů jednoduchá, bez žober. Zachovaly se dvě gotické místnosti, přiléhající k presbytáři kostela. Jedna slouží jako sakristie, má čtvercový půdorys, klenbu žebrovou, křížovou, žebra jsou profilovaná. V ambitu mramorový náhrobník z r. 1574. Průčelí stavby rozčleněno devíti okenními osami, okna obdélníková se šambránami. Vchod rovněž zaklenut. Střecha sedlová s valbami, kryta taškami.

Dobrý.

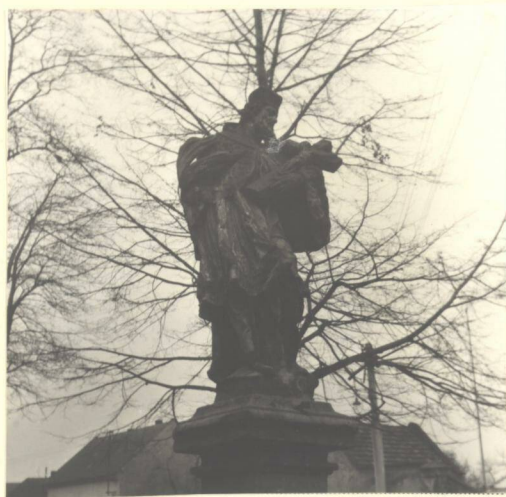
Na pískovcovém profilovaném soklu s čtvercovou základnou socha světce v životní velikosti, esovitě prohnutá. Bohatě řasnaté roucho, přes ramena přehozený plášť. V levé ruce ve výši prsou drží kříž. Hlava skloněná ke kříži, dlouhý vlas, na hlavě biret, vousy. Materiál - pískovec.

| <p>13. Stav zachování památky a příp. návrhy opatření:</p> <p><b>Socha poškozená povětrnostními vlivy, pravá ruka uražena.</b></p> | <p>16. Odkaz na fotografickou dokumentaci:</p> <p><i>fotoarchiv SSPPOP</i></p> |
