# EVIDENČNÍ LIST NEMOVITÉ KULTURNÍ PAMÁTKY

**Socha sv. Jana Nepomuckého.**

**na návsi při průjezdni silnici**

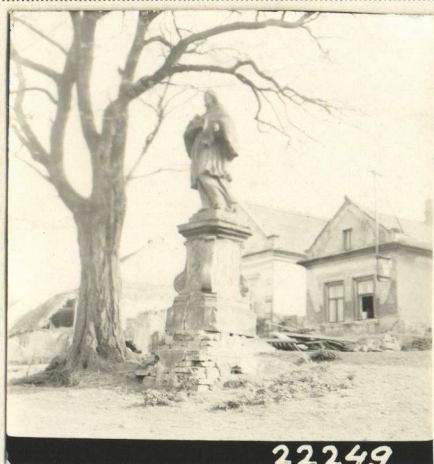
**22249**

Provedeno z pískovce. Na cihlovém dvojitém stupni je vztyčen hranolový podstavec zdobený nárožními volutami, a ukončený profilovanou římsou. Na přední straně plastický rám se znakem /pravděpodobně Kolovratským/. Na zadní straně letopočet: 1775. Na podstavci nadživotní plastika světce v kontrapostu levé nohy. Je oděn v tradiční šat, hlava mírně pochýlena s kvadrátkem. V pravé ruce drží kříž s korpusem, v levé držel původně palmu.

**Kámen silně zvětralý a silně poškozený. Světec má uraženy prsty levé ruky. Zděný podstavec bez omítky. Plastika se vyklání z původní polohy.**
