| <b>EVIDENČNÍ LIST NEMOVITÉ KULTURNÍ PAMÁTKY</b> | | 3. Kraj<br>Východočeský | 4. Poř. číslo<br><b>1521</b> | |
| | | 5. Název (označení) památky:<br><br>Špitál čp. 65 / IV. +<br>s býv. špitál. kostelem sv. Ducha | 7. Ochranné pásmo: | |

## Doplňkový list nemovité kulturní památky

Š p i t á l čp 65/IV. - s bývalým špitálním kostelem :

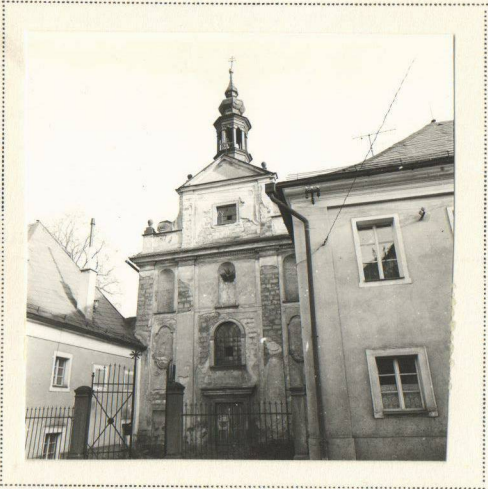
| 9. Popis památky (včetně sochařské, malířské, popř. i jiné výzdoby)<br><br>Izolovaný komplex budov, obrácený do ulice dvěma křídly. Na obdélném půdorysu spojenými uprostřed budovou kostela, ustupující do uliční čáry o celou hloubku obou křídel. Obě křídla jsou jednotraktová, obrácená do ulice podélnou frontou. Jednopatrová o sedmi okenních osách. Středem křídel prochází spojovací chodba, za níž navazují po obou stranách místnosti. Všechny místnosti jsou plochostropé, střecha valbová, krytá taškami. Průčelí L křídla je nečleněné. P.K. člení v 1. patře lisény. Obě křídla jsou přístupná jednoduchými kamennými pravouhlými portály. Okna v přízemí mají ostění s páskem. Kostel spojující křídla je obdélný, jednolodní. Uprostřed průčelí risalit, zdůrazněný | | | | |

| <p>13. Stav zachování památky a příp. návrhy opatření</p> <p><b>Velmi sešlé - potřeba opravení SPS.</b><br/> 1985: „Poškozená střecha, zničena část klenbových prací pravoslavné církve po dobu držení kostela n. neopravena (viz rubr. 14)“<br/> <i>J. Hlaváč, 6.11.85</i></p> | <p>16. Odkaz na fotografickou dokumentaci</p> |
