# EVIDENČNÍ LIST NEMOVITÉ PAMÁTKY

1869

**Zemědělská usedlost**

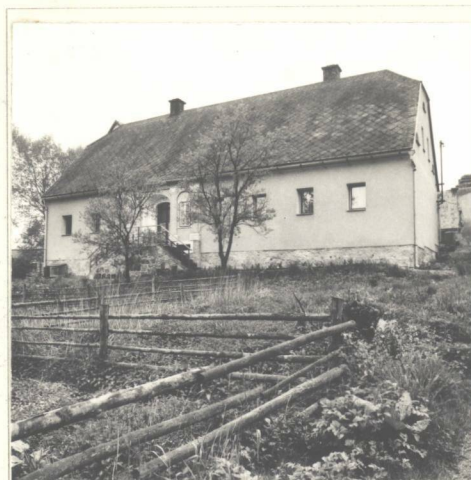
1869/1

Dům usedlosti tzv. broumovského typu, štítově orientovaný ke komunikaci, přízemní, zděný z cihel a kamene, krov hambalkový, sedlová střecha kryta taškami. Vnitřní dispozice komoro-chlévního typu zachována, z průchodné síně schodiště na půdu a do sklepa, síň, přední komora, tři zadní komory, maštal a chlév zaklenuty valenými klenbami s výsečemi a jejich průniky, ve chlévě klenba svedena do dvou sloupů. Okna obytných prostor druhotná, ale zachovávající původní velikost, se šambránami a štukovými nadokenními římsami, okna do zadních komor a hospodářských prostor původní, jednotabulková. Vstupy mají pískovcové portálky, do síně zdobený, datovaný 1819, dveře původní, do maštale a chléva portálky s motivem kříže na klenáku. Štítová stěna trojosá, štít oddělen římsou, v ploše zbytky jinobarevných pásů v omítce, které ji členily, nad dvěma obdélnými okenními otvory dva oválné větráky, pod vrcholem kruhový větrák. V zadním štítě vstup na seník, pod vrcholem novější posuvná vrata. Omítka vápenná, částečně poškozená, zachovány štukové nadokenní římsy a kvádřované liseny, jänobarevné orámování stěn.

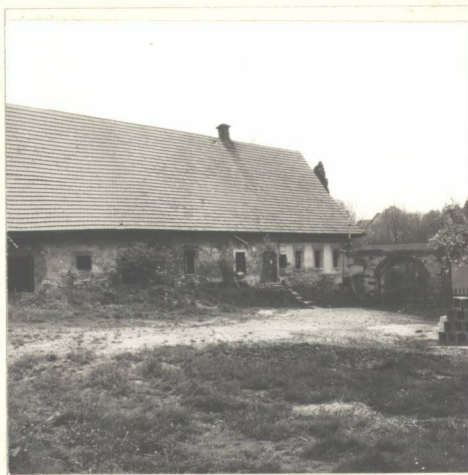
*1869/L*

Výměnek usedlosti tzv. broumovského typu, orientovaný okapovou stěnou ke komunikaci, přízemní, zděný, krov hambelkový, štíty zkoseny valbičkou, střecha kryta eternitem. Vnitřní dispozice komoro-chlévního typu zachována jen částečně i dvě obytné světnice, síň, komora, upravená k obýváním, chlév upravený na sociální zařízení, kůlna, adaptovaná na obytné místnosti. Síň průchozí, se schodištěm na půdu a do sklepa, klenba svedena do sloupu. V někdejší komoře a chlévě zachovány valené klenby s výsečemi. Okna druhotná, jednotabulková, dveře do síně částečně původní, vstupy jsou ve výklencích s nikami se sedátky po stranách, okno do síně ve slepé arkádě. Vstupy mají pískovcové portály, klenáky datovány 1855 a 1858. Štítová stěna trojosá, štít členěn dvěma okny a třemi půlkruhovitými větráky, zadní štít analogický. Omítka druhotná, břizolitová, v zadní okapové stěně zachovány pískovcové hlavice někdejších pilastrů. Před vchodem z zadní okapové stěny zděné plošina se schodištěm.

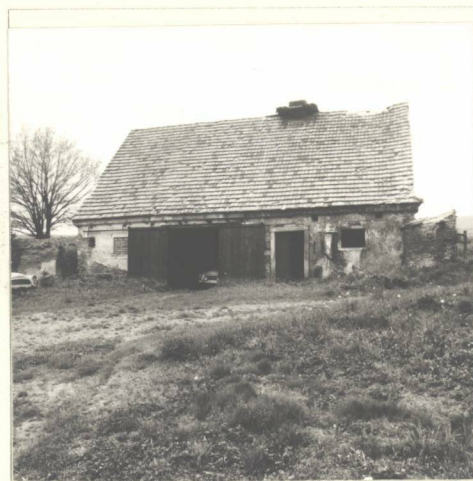
*1869/4*

**Samostatně stojící chlévy usedlosti tzv. broumovského typu, orientované okapovou stěnou do dvora, přízemní, zděné z cihel a kamene, krov hřebekový, sedlová střecha kryta taškami. Dvoupřstorový objekt tvoří původní chlév jehož vstup má jednoduchý pískovecový portálek, druhá část, adaptována na kůlnu, je uzavřena posuvnými dřevěnými vraty. Okno chléva zachováno, ve druhé části zazděno. Omítka vápenná, poškozená.**
