EVIDENČNÍ LIST NEMOVITÉ KULTURNÍ PAMÁTKY	3. Kraj Severomoravský Moravskoslezský	4. Poř. číslo /8-4081
---	--	---------------------------------

5. Název (označení) památky kamenný kříž	7. Ochranné pásmo
6. Bližší označení umístění památky <i>u domu čp. 431, parc.č. 896/1 k.ú. Studénka n. Odrou</i>	8. Vlastník (správce, trvalý uživatel) Církev-českokobratrská Nábož. obec církve Čs.husitské Studénka

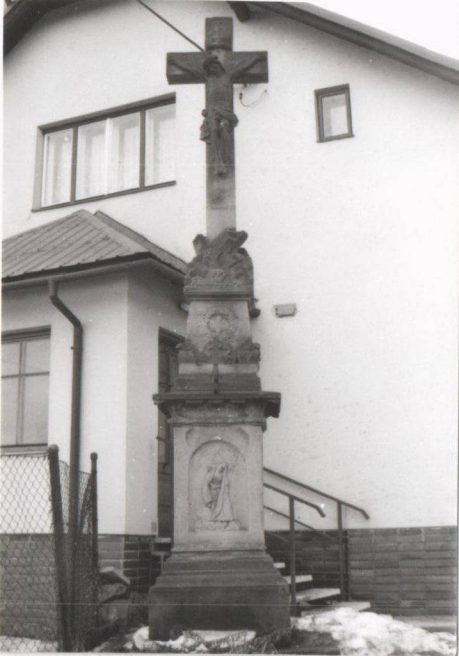
135 858

Pískovcový kříž s dvoudílným podstavcem u hlavní cesty procházející Studénkou.

Spodní část dvoudílného hranolového soklu spočívá na jednom kamenném stupni a hranolové základně. Na čelní straně je v naznačené půlkruhové nise polychromovaný mělký reliéf Bolestné Panny Marie, na bočních stranách jsou polychromované reliéfy sv. Terezie z Avily a sv. Jana Nepomuckého. Na zadní straně je vytesaný majuskulní dedikační nápis s chronogramem, který datuje kříž do r. 1841:

Spodní část podstavce je ukončena fabionovou římsou přizdobenou akantovými listy. Horní část soklu tvaru komolého jehlanu je na čelní straně opatřena mělkým reliéfem vavřínového věnce, jenž rámuje monogram HS s křížkem a hořícím srdcem, po celém obvodu horní části soklu jsou akantové listy. Masivní hranolový kříž vyrůstá ze stylizovaného skaliska doplněného lebkou u paty kříže. Korpus Kristova těla plného tělesného objemu je podán v hlubokém reliéfu. Ruce jsou sevřeny v pěst, pravá noha je přibíta přes levou, hlava s jemně modelovanými rysy je skloněna k pravému rameni, oči jsou zavřené. Poměrně bohatá rouška je svázána provazem na pravém boku, který je částečně odhalen. Nad hlavou je titulus.

Sokl poškozen erozí kamene, spodní část podstavce praská, některé části reliéfní výzdoby chybí, (např. profilace, část akantových listů apod.) Svislé břevno je také poškozené.
