EVIDENČNÍ LIST NEMOVITÉ KULTURNÍ PAMÁTKY

AREAL  
✓ kostela sv. Václava  
11 KOSTEL  
2/ KROMEC  
3/ OHRADENÍ

**Zvonice**

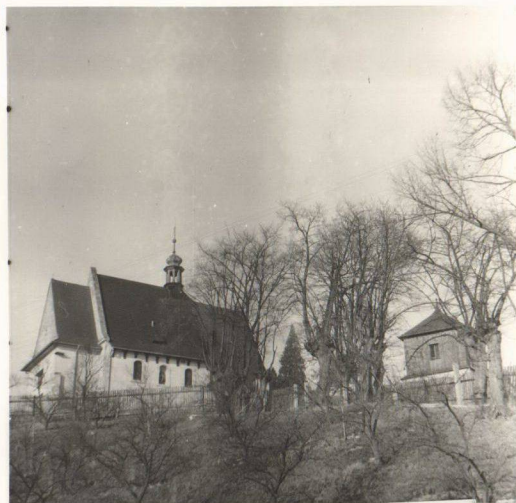
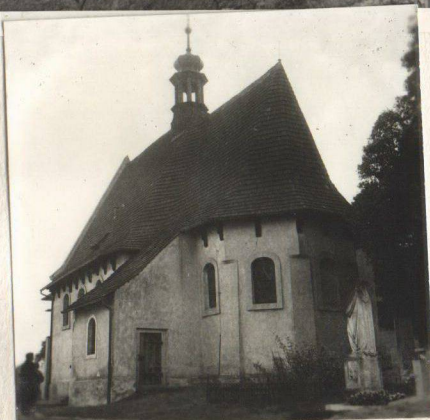
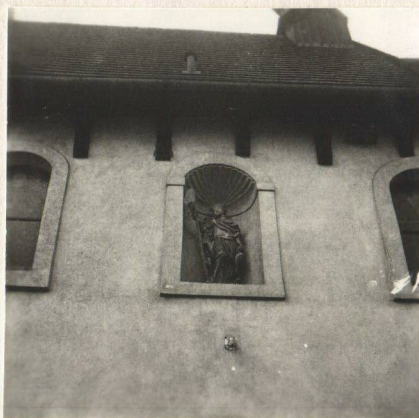
Stavba jednolodní, obdéln. půdorysu, orientovaná, s pětibocí uzavřeným presbytářem. Presbytář s opěráky a 2 přístavky po stranách. Okna obdélníková, mozaiková, zakončená půlkruhově. Hlavní vchod na již. straně půlkruh. portálem s letopočtem 1653, nad ním v nise pískovcová polychrom. plastika sv. Václava. V presbytáři křížová, žebrová klenba, vítězný oblouk hrotitý, loď má plochý, dřevěný strop. V záp. části lodi dřev. kruchta. Kostel nemá věž, jen sanktusovou věžičku. Krytina šindel.

Stavba gotická, v r. 1653 částečně zbarokovaná, r. 1930 přístavěna předsíní. *peně mostu poškozen - dat. 1653*

Stav dosti dobrý, omítka však opadává a v presbytáři trhliny ve zdivu. Poslední oprava v r. 1930.

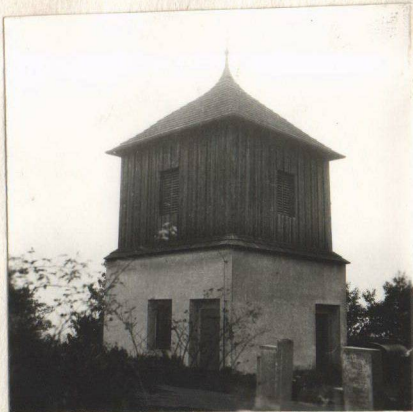
**Hranolovitá stavba, ve spodní části zděná/nově upravená/, v horní části  
 prkenná, krytá šindelem a zakončená dvouramenným křížkem.**

**Stavba asi ze 17. století.**

| <p>13. Stav zachování památky a příp. návrhy opatření:</p> <p><b>Stav dobrý, spodní část nově upravena.</b></p> | <p>16. Odkaz na fotografickou dokumentaci:</p> <p><b>fotoarchiv OM Poděbrady</b></p> |
