EVIDENČNÍ LIST NEMOVITÉ KULTURNÍ PAMÁTKY

**Městský dům**

čp. **155**

**nám. 9. května č. 23**

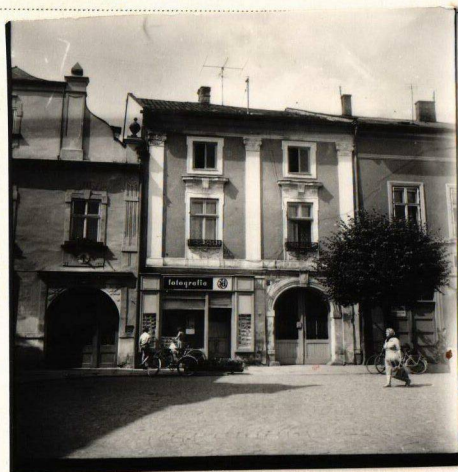
9. Popis památky (včetně sochařské, malířské, popř. i jiné výzdoby): **Řadový jednopatrový dům o 2 okenních osách, s vysokou atikou, krytý nízkou sedlovou střechou (břidlice). Fasádu přízemí zakrývá moderní výkladní skřín, po jejíž pravé straně se zachoval původní portál s hladkým ostěním a dorně profilovanou archivoltou s klenákem, je vložen mezi 2 pilastry, jejichž hlavice člení kanelury a které nesou profilovanou kordonovou římsu. Na ní dosedají nízké seklíky pilastrů s volutovými hlavicemi, spojující patro i atiku, ukončenou masivní římsou. Okna 1. patra v rámech s ušima mají v parapetech kartuše, v nadpraží pak 3 volutové konzoly, podpírající průběžnou římsu. Okna atiky mají čtvercové rámy s ušima. Dvorní průčelí je hladké s půlkruhovým portálem v přízemí. V přízemí zachována chodba s valenou lunetovou klenbou; po její levé straně leží plochostropá prostora obchodu, valenou stlačenou klenbou opatřená komora a za ní do dvora valená lunetová klenba. Nástup na schodiště je v zadní části chodby, opatřené jedním polem křížové klenby. Atro je plochostropé. Dvorní trakt z 20. století.**

**1975: špatný stav fasády. Hladké plochy omítnuty tvrdou omítkou. Nevhodná adaptace prodejny levných oděvů, odstraněny původní výkladní skříně.**
