| HLUBOČKY | Olomouc | | | |

# EVIDENČNÍ LIST NEMOVITÉ KULTURNÍ PAMÁTKY

2635

Bývalá rychta č. 10

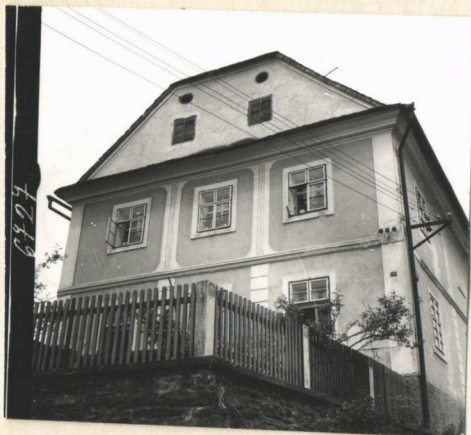
Bývalá rychta je zděná jednopatrová stavba se sedlovou střechou a polovalbou, ke které přiléhá menší část hospodářského zázemí usedlosti. Průčelí je řešeno ve třech okenních osách, boční fasáda orientovaná směrem do ulice o pěti okenních osách. Prvé patro je odděleno od přízemí bohatě profilovanou římsou nad níž jsou lisénové rámce s lisénou v horní a spodní části rozšířenou. Ve středu lisénového pásu je vertikální profilace. V přízemí jsou lisény rustikované. Šesti a desetitabulková okna jak v přízemí tak v prvním patře mají jednoduchou od zadní plochy odsazenou šambránu. Malá okénka s osazenou mříží na boční fasádě mají šambránu profilovanou. Některé štukové prvky, které byly umístěny v lisénovém rámu byly již odstraněny. Ve štítu na průčelní fasádě jsou dvě malá obdélná okénka se žaluziemi, nad kterými jsou dvě kruhová okénka. Štít v současné době bez štukové výzdoby. Dvorní fasáda je částečně narušena upravenými okenními otvory v prvním patře (skleněné tvárnice). Okna v přízemí jsou opatřena dřevěnými okenicemi. Štuková výzdoba fasády spočívá pouze v podokapí a kordonové římse a šambrám kolem oken.

Sedlová střecha s polovalbou a okénky ve tvaru volského oka, situovanými jak do dvora, tak do ulice je kryta břidlicovými šablonami. Vstup do objektu je situován ze dvora. V přízemí jsou místnosti jak zaklenuté, tak s dřevěnými trémovými stropy. Původní dispozice je dotčena pouze drobnějšími stavebními zásahy. V prvním patře jsou nové stropy a ve dvou místnostech dřevěné, trémové stropy, Rovněž v tomto patře byly provedeny drobné stavební zásahy.
