## Evidenční list nemovité kulturní památky

Severomoravský

1 338

kostel Narození P. Marie s křížem

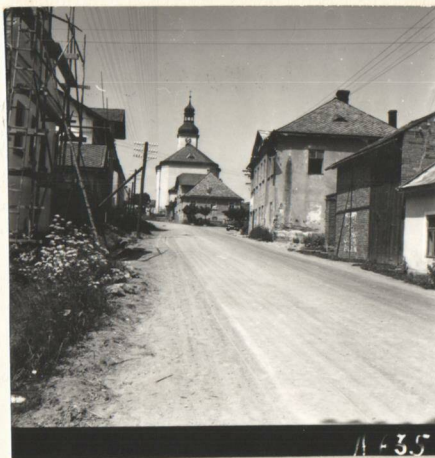
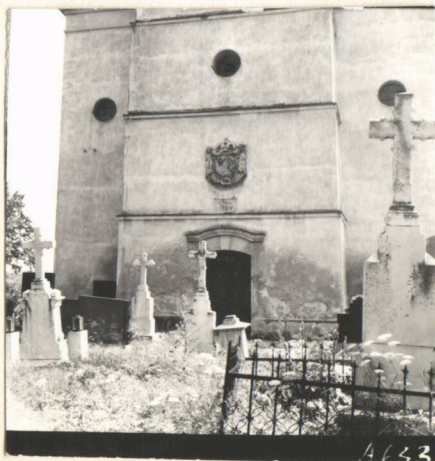
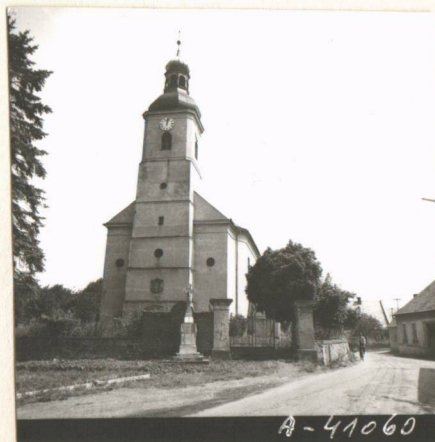
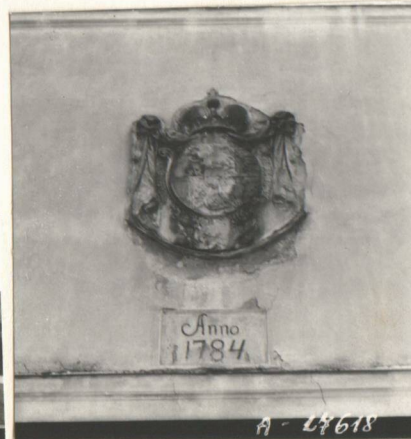
Zděná omítaná jednolodní stavba s věží vsazenou do západního průčelí a pravouhlým závěrem se skosenými hranami. Střecha sedlová, krytá břidlicí. V ose presbyteria na východní straně sakristie na obdélném půdoryse. Na jižní straně lodi přístavek se sedlovou střechou pobitou břidlicí. Věž 4boká hranolová, zastřešena cibulí s lucernou a makovicí, krytá břidlicí. Členěna kordonovými římsami na jednotlivá patra. Poslední patro věže hranol se skosenými hranami. Pravoúhlý vstup v ose se segmentovým záklenkem se středním klenákem a zvlněnou nadpražní římsou. Nad římsou ANNO 1784 a znak Lichtenštejnů. Na věži se střídají okna kruhová s obdélnými okny s půlkruhovými záklenky. Fasáda hladká, hlavní římsa profilovaná. Okna lodi se segmentovými záklenky, okna sakristie kruhová a obdélná. Na jižní straně presbyteria deska s nápisem - Renowiert im Jahre 1926. Podvěží klenuto valeně s jedním párem lunet, podkruchtí plochostropé. Kruchta nesená na dvou hranolových pilířích. Střední část poprsně konkávně vysunutá do lodi, podepřená dvěma sloupy na vysokých soklech. Lodi i presbyterium klenuto valenými klenbami na pasech o 4 polích. Sakristie klenutá valeně se stýkajícími pětibokými lunetami. Kruchta dvoupatrová. Na pravé straně věže deska s nápisem: Renoviert/im Jahre/ 1926. V podezdívce lodi na jižní straně obdélná deska s datací " 1783AkSul ", rovněž obdélná deska s datací 1783 na vnější zdi presbytáře na jižní straně. Sakristie zastřešena břidlicí. Na jižní straně lodi přístavek Božího hrobu - klenutá plackou.

Velké praskliny ve zdivu a v klenbě.  
1974: stav nezměněn

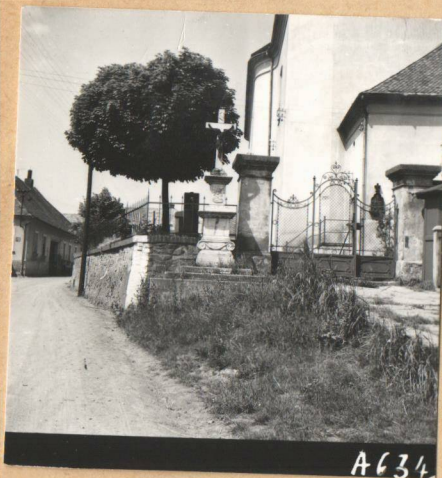
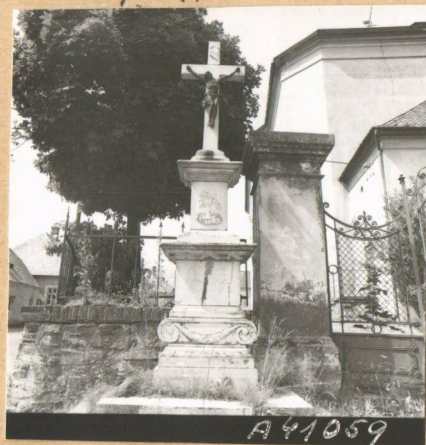
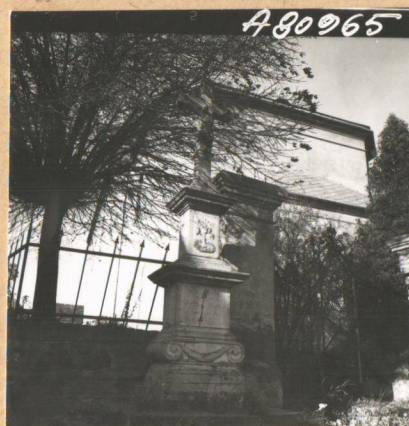
Kříž u kostela. - materiál: Mramor

Na třech kamenných stupních sokl se dvěma hranolovými podstavci, oddělenými mohutnou profilovanou přečnívající římsou. Ve spodní části širšího podstavce voluty, spojené vavřínovým festonem. V horní části užšího podstavce relief kalicha v paprscitém nimbu. Podstavec ukončuje přečnívající profilovaná krycí deska. Na něm sokl s křížem a korpusem. Vpředu nápis: Zum Andenken/vom Herrn/Johann Müller/Pfarrer von hier/1847.

V poměrně dobrém stavu.  
1974: V pořádku

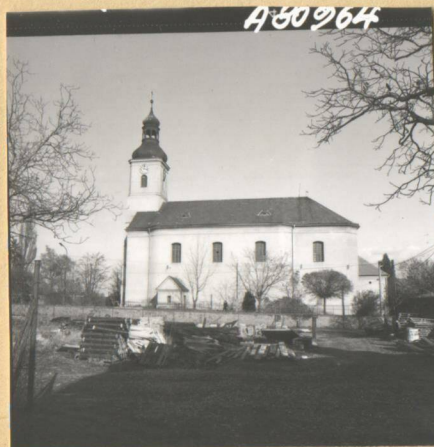
ohradní zeď

Ohradní zeď obíhá na obdélném půdorysu parcelu kostela. S výjimkou západního obvodu, tvořeného vyzdívanou režnou cihlou a vkomponovaným útvarem památníku 1. sv. války, je zeď z lomového kamene průměrné výšky 1 m s korunou tvořenou napříč kladenými spárovanými cihlami. Na jižním obvodu zeď nastavena mříží z tyčoviny s liliovitým ukončením (výška 1 m). Areál přístupný přední a zadní branou v západní a východní zdi osazenou do zděných omítnutých pilířů s římsovitým ukončením. Brány totožné, tříkřídle, spodní partie plné, střední plochy s pletivovou výplní, vrcholy bočních křídel konkávně vybrané, střed konvexně zdůrazněn.

1987: zeď /1/, brány /2/, u přední chybí  
jedno boční křídlo.
