## EVIDENČNÍ LIST NEMOVITÉ KULTURNÍ PAMÁTKY

4. Poř. číslo  
**2125**

**Dům**

čp. **26**

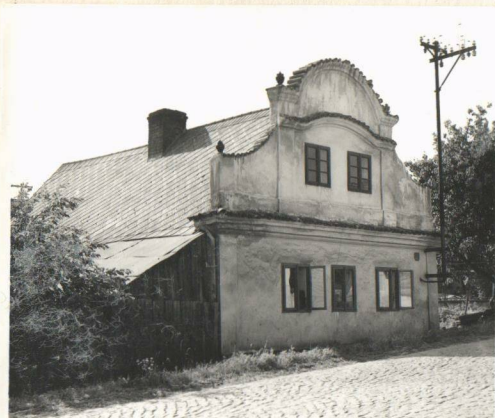
Přízemní budova obdélného půdorysu, obrácená k silnici štítem. Fasáda členěna plochými pilastry nesoucími římsy. V přízemí tři drobná obdélná okna, nad nimi profilovaná rovná římsa oddělující štít. Ve štítě dvě další okénka, nad nimi zvlněná profilovaná římsa. Římsa nástavce štítu půlkruhově vyklenutá. Postranní štítová křídla zakončena kamennými vázami, které i po stranách vrcholové římsy. Všechny římsy kryty prejzy, vlastní střecha objektu sedlová, eternitová.

| <p>13. Stav zachování památky a příp. návrhy opatření:</p> <p><b>Uvolněná omítka štítu a prejzová krytina fims. Vlastník provádí opravu - řada vnitřních přestaveb, uvažuje i o snesení štítu.</b></p> <p><b>1983 - objekt je majiteli využíván jen k rekreaci, není trvale obydlen. Je poškozován projíždějícími automobily. Není udržován. *</b></p> | <p>16. Odkaz na fotografickou dokumentaci:</p> <p><i>Fotoarchiv SSPPOP a<br/>muzea Roudky</i></p> |
