EVIDENČNÍ LIST NEMOVITÉ KULTURNÍ PAMÁTKY

4. Poř. číslo: **2332 / 1-2**

| 5. Název (označení) památky: <b>anot</b><br><b>1. Kostel Nanebevzetí Panny Marie</b><br><b>2. kaple sv. Anny</b> | 7. Ochranné pásmo: |

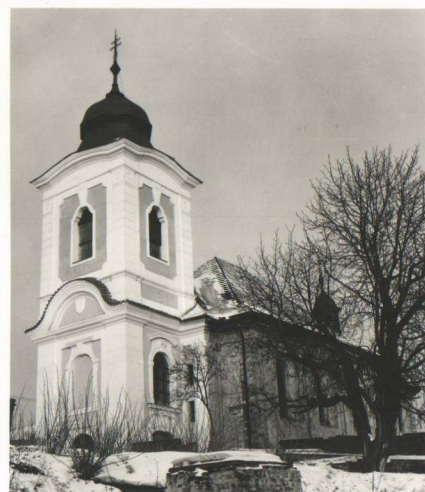
Obdélný jednolodní kostel s užším presbytářem a apsidou. K presbytáři na severu přistavěna čtvercová sakristie. K západnímu průčelí přistavěna hranolová věž. Stěny členěny pilastry s jednoduchými hlavicemi, na věži plochá příčná římsa. Valbová střecha lodi i presbytáře kryta taškami, tašková střecha věže helmicovitá. Hlavní vchod do kostela průchodem pod věží, boční vchod ze severu; okolo obou vchodů jednoduché portály. Průchod pod věží sklenut valeně, loď a presbytář valeně s pasy. Vedle věže z jižní strany schodiště na kůr, naproti výklenek v síle stěny /Lurdská jeskyňka/. Ve stěnách lodi 4 obdélná okna půlkruhově sklenutá, v presbytáři dvě okna s barevnými medailony. Vnitřní zařízení dřevěné, mramorová křtitelnice vpravo před presbytářem.

Věž právě v generální opravě, omítky ostatních částí kostela opadávají, do lodi zatéká.
