EVIDENČNÍ LIST NEMOVITÉ KULTURNÍ PAMÁTKY

| 3. Kraj:<br><br>Středočeský | 4. Poř. číslo:<br><br>2327 / 1-3 |
| 5. Název (označení) památky:<br><br>1. Kostel sv. Martina<br>2. s ohradní zdí / hřbitova a sochou Ecce Homo<br>3. a s márnicí | 7. Ochranné pásmo: |

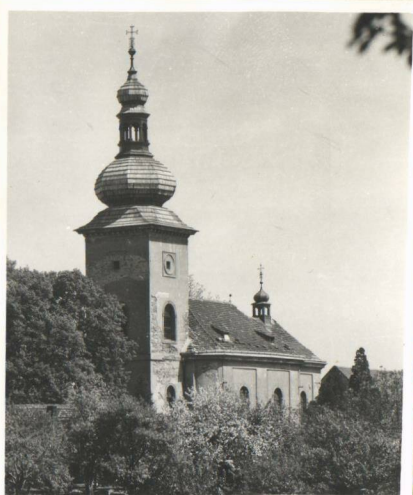
Jednolodní obdélný kostel se zaoblenými nárožími s hranolovou věží v západním průčelí a oblou apsidou na východě. Fasáda kostela i věže členěna plochými omítkovými pilastry a čtyřmi půlkruhovými okny. Na severní straně věže, jednoduchý kamenný uzavřen plochým stropem, pod-věží sklenuto valeně, kruchta jedním polem křížové klenby, presbytář a sakristie v ose a dřevěný oltář s obrazem sv. Martina. Dřevěné i boční oltáře /sv. Kříž, sv.Barbora/, kazatelna a křtitelnice. Presbytář oddělen od lodi dřevěnou balustrovou mřížkou, stejná mřížka na kruchtě s varhanami. Kostel kryt sedlovou taškovou střechou, věž. K ohradní zdi hřbitova na sever od kostela přistavěna čtvercová márnice se segmentovým štítem, krytá prejzem.

Postaven na poč.18.stol./daum na věži 1700/,věž přestavěna na poč.20.st.

Význačná dominanta obce, zajímavá cibulová věž krytá šindelem, cenné vnitřní zařízení - barokní obrazy.

Padá omítka, zašlá vnitřní malba, do sakristie zatéká. Nutné větší bezpečnostní zajištění kostela, hlavně dveří do sakristie - nebezpečí vloupání.

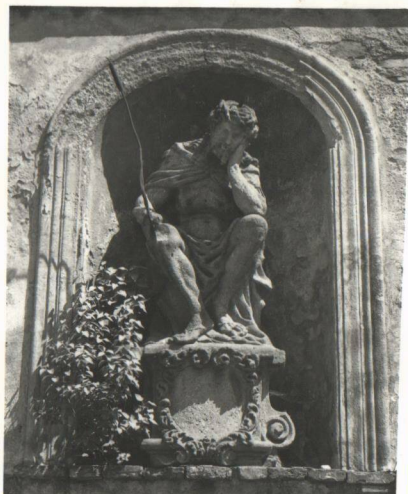
**Socha Ecce homo**

V obloukově zaklenuté a štukovými výžlabky orámované nice pískovcová socha sedícího Krista. Postava ve splývajícím plášti přes ramena si levou rukou podpírá vlevo nakloněnou hlavu, v pravé ruce položené na kolenu drží ze železa vytvořený rákos. Sokl, který zabírá asi jednu třetinu prostoru niky je plasticky zvlněný hranol a drobnými volutovými křídly a kartuší v rozvilinovém rámci uprostřed.

Trpí jak povětrnostními vlivy, tak vandalismem lidí. Na několika místech poškozena. Nutná oprava hřbitovní zdi a bezpečnější zakotvení plastiky do ní.
