## EVIDENČNÍ LIST NEMOVITÉ KULTURNÍ PAMÁTKY

3. Kraj  
Severomoravský4. Poř. číslo  
2797

městský dům

osada (čtvrť)  
 parc.č. 153 stav. čp. 98  
 ulice (náměstí), popř. místní trať, č. parcely aj.  
 Zápotockého ul.

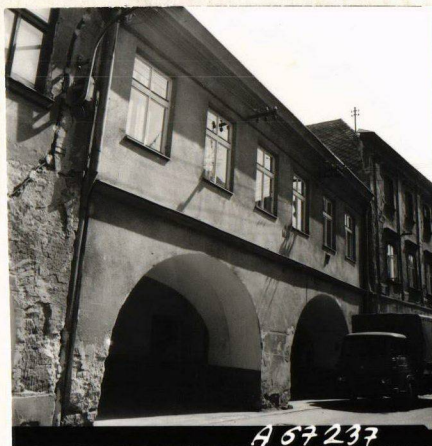
Řadový jednopatrový dům s širokým pětiosým průčelím nad dvěma oblouky loubí. Základovou plochu člení pouze okenní otvory, v dispozici přízemí je do jisté míry zachován renesanční mázhausový interiér. Klenební systém je však porušen novodobými úpravami. V pravém traktu zůstal bez porušení renesanční klenba, do něhož vede v současné době kamenný portál, snad renesanční, s jedním párem styčných výsečí v půlkruhové tvarované klenbě, vlevo pak část původního mázhausu. Zadní komora má renesanční klenbu s řadou protilehlých výsečí, sousední trakt je novodobě přerešen. Do 1. patra vede klasicistní schodiště s podestami, zaklenutými plackovými klenbami. Suterén zčásti zasypán. Z původní dispozice zůstal příčný sklep na dvorní straně. Základové zdivo i klenba jsou kamenné.

| <p>13. Stav zachování památky a příp. návrhy opatření</p> <p>Zachovat dosud neporušené renesanční prostory a eventuálně rekonstruovat klenbu mázhausu. Dále navrhujeme odkrytí a očištění kamenného portálu z mázhausu do pravého krajního traktu.</p> | <p>16. Odkaz na fotografickou dokumentaci</p> <p>KSSPPOP Ostrava</p> |
