EVIDENČNÍ LIST NEMOVITĚ KULTURNÍ PAMÁTKY

| 5. Název (označení) památky:<br>zámek čp.1. | | 7. Ochranné pásmo:<br>náves s lipami a areál hosp.dvora |

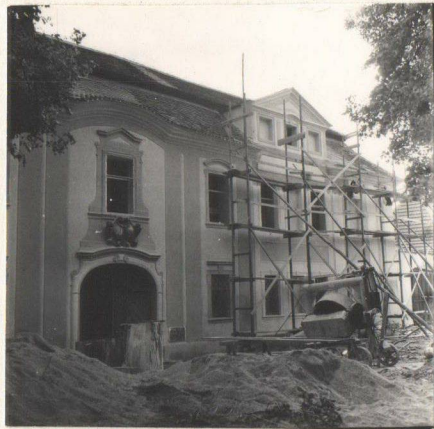
Zámek - hlav.průčelím do návsi k jihu se starými, chráněnými lipami, z nichž jedna prosychá, vzadu hospodář.dvůr. Frontami orientován dle svět.stran.  
Budova půdorysu obdélného, jednopatrová. Střízlivě člen.fasáda lisenami, dělicími okenní osy, kterých je v již.průč. 9, z toho v patře střed.risalitu 12. Průčelí hlav. jižní symetrické dle střed. nevystouplého risalitu s hlav.portálem klen.stlač. segmentem žul., nad nímž prohnutá římsa a kamenná kartuše s kamenným tesaným alianč.znakem ve dvou ovál.kartuších s barok. dekorem z mušlí, ovoce ap. Nad oknem podstřeš.římsa mírně segm. vyklenutá. Dva zděné vikýře v mansardské střeše po stranách mají po 3 oknech obd., středním pravém a postr. slepých. Okna průčelí obd. s kamen.ostěními profil. v přízemí diagon. zamřížovanými s klenákem a vodor.nadoken.římsou, horní s římsami segment /střední lomenou/. Boky budovy 4 okenní osy. Průčelí severní do dvora má střed.risalit vystouplý se 2 oken.osami patra, celkem v průčelí s. 10 ok.os. Portál žul.sklen.stlač.segm. nad ním mírně vlnitá římsa, nad ní 2 obd.okna s lomenými nadoken.římsami a nízký trojboký tympanon se střed.kruh.štuk,kartuší nad 2 postr. kusou římsou vodor. ukončenými zdvojenými lisenami. Okna podobná jak vpředu. Obojí 2křídl.náplň.vrata. Střecha nízká mansardská, nad středem bývala vížka. Krytina tašky.

| <p>13. Stav zachování památky a příp. návrhy opatření:</p> <p>Celkový stav dobrý, stále se provádějí adaptace zvláště vnitřní, pro potřeby muzea a jeho depositářů, bohužel silně poničily pův.charakter interiérů, v přízemí je asi vlhko, podlahy betonovány i veškeré omítky i stropy jsou předělávány, záhodno, aby stálý památkový dozor byl.</p> | <p>16. Odkaz na fotografickou dokumentaci:</p> <p><i>Fotoarchiv SSPPOP</i></p> |
