| 1. Obec:<br>Klenovice na Hané<br>Osada: | 2. Okres:<br>Prostějov | Hodnota<br> | Zachování | Využití |

EVIDENČNÍ LIST NEMOVITÉ KULTURNÍ PAMÁTKY

f a r a

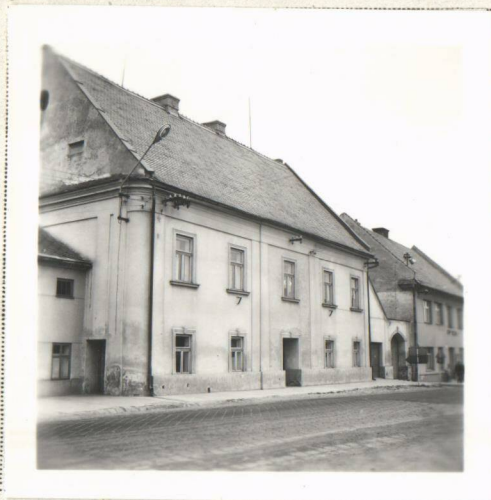
Volně stojící jednopatrová budova obdélníkového půdorysu, nároží zaobleno. Fasáda s podezdívkou členěna lesénami. Přízemí prolomeno 2 + 2 okenními osami, okna pravoúhlá s profilovanou šambránou a klenákem ve vrcholu. Na osu mírně vystupující střední risalit, prolomen pravoúhlým vchodem s profilovaným ostěním a klenákem ve vrcholu. První patro o 2 + 1 + 2 okenních osách, okna pravoúhlá s profilovanou šambránou a parapetní římsou. Podstřešní profilovaná římsa nese střechu sedlovou. Ve štítové zdi v oválné kartuši letopočet L P 1..6

Místnosti v přízemí zaklenuty valenými klenbami s pětibokými lunetovými výsečemi, valené klenby se styčnými lunetami a hřebínky.

Materiál : kámen, cihla, omítka; krytina : taška.

| <p>13. Stav zachování památky a příp. návrhy opatření:</p> <p>celkem dobrý</p> | <p>16. Odkaz na fotografickou dokumentaci:</p> <p>ident.snímek-neg.čís.: 46541</p> |
