1. Obec:  
Olšany u Prostějova  
Osada:

EVIDENČNÍ LIST NEMOVITÉ KULTURNÍ PAMÁTKY

5669

farní kostel sv. Jana Křtitele

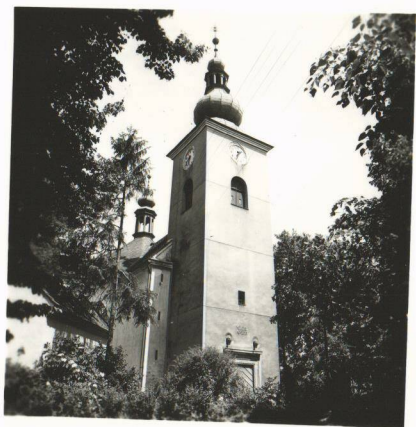
Přibližně orientovaná centrální stavba oválného půdorysu s půlkruhovým závěrem kněžiště a čtyřbokou věží v průčelí. Boční fasáda hladká s podezdívkou, prolomena 1 okenní osou, okno půlkruhově zaklenuté. Fasáda prolomena pravouhlým vchodem. Příčná loď členěna pilastry, prolomena 1 okenní osou, okno půlkruhově zaklenuté s jednoduchou šambránou. Zalomený štít prolomen 1 okenní osou, okno kruhového tvaru, kolem okna šambrána, ve vrcholu štítu kříž. Kněžiště s půlkruhovým závěrem, prolomeno 1 x 1 x 1 okenní osou, okna půlkruhově zaklenuta. Sakristie v prodloužené ose kněžiště téměř čtvercového půdorysu, nároží zaoblono, prolomeno 1 okenní osou, okno pravouhlé. Průčelí s hladkou fasádou prolomeno pravouhlým vchodem s kamenným ostěním s ušima. V nadpraží letopočet 1713 a 1935, nad ním úsek profilované římsy. Na římsě piniové šišky. Věž prolomena 1 okenní osou, okno pravouhlé. Zvonice patro prolomeno po 1 okenní ose, okna půlkruhově zaklenuta, nad okny kruhový hodinový ciferník. Podstřešní profilovaná římsa nese cibuli s polygonální lucernou, završenou makovicí s dvourameným křížem. Podstřešní profilovaná římsa nese střechu sedlovou nad závěrem valbovou.

| <p>13. Stav zachování památky a příp. návrhy opatření:</p> <p>stav celkem dobrý</p> | <p>16. Odkaz na fotografickou dokumentaci:</p> <p>ident.snímek-neg.čís.: 47676, 47693,<br/>47694,</p> |
