1. Obec: **Krumsín**  
Osada:

# EVIDENČNÍ LIST NEMOVITÉ KULTURNÍ PAMÁTKY

5. Název (označení) památky:

**k ř í ž**

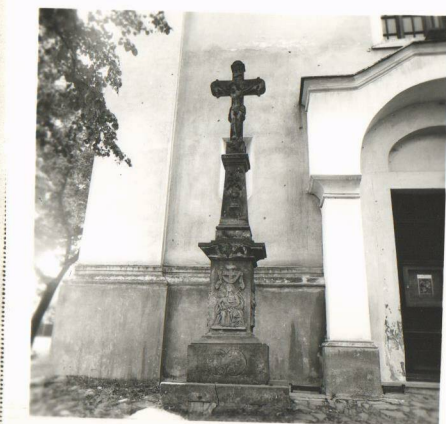
Na jednostupňové základně čtyřboký sokl, na něm podstavec s reliéfy na přední a bočních stranách (Pieta, Ukřižování a Kristus v Getsemanské zahradě). Na zadní straně soklu letopočet 1835. Podstavec ukončen profilovanou římsou segmentově vypjatou, pod ní dvě okřídlené andělčí hlavičky. Na římsě ořímsovaný pylon s reliéfy kalicha a mučednických nástrojů. Ve vrcholu kříž s patkou, ramena ve tvaru liliového květu. Tělo Krista prověšeno ve tvaru Y, hlava skloněna k pravému rameni. Bederní rouška rozevlátá za tělem. Nad hlavou nápisová blána I N . U paty kříže reliéf probodeného kříže.  
R I

| <p>13. Stav zachování památky a příp. návrhy opatření:</p> <p>sokl drobně poškozen, porost lišejníku</p> | <p>16. Odkaz na fotografickou dokumentaci:</p> <p>ident.snímek-neg.čís.: 49327, <u>49328</u>,</p> |
