| Osada: SENOMATY | Račovník | III | | |

# EVIDENČNÍ LIST NEMOVITÉ KULTURNÍ PAMÁTKY

areál kostela  
kostel sv. Štěpána, hřbitovní  
1. kostel sv. Štěpána  
2. ohradní zeď s branou

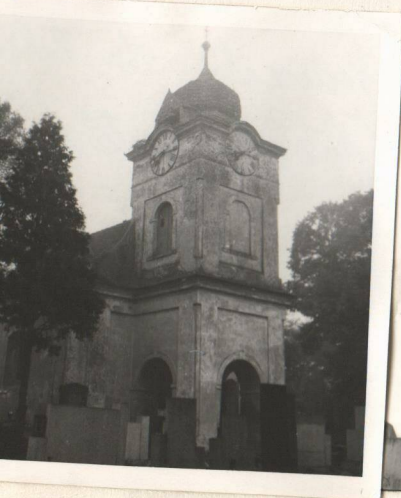
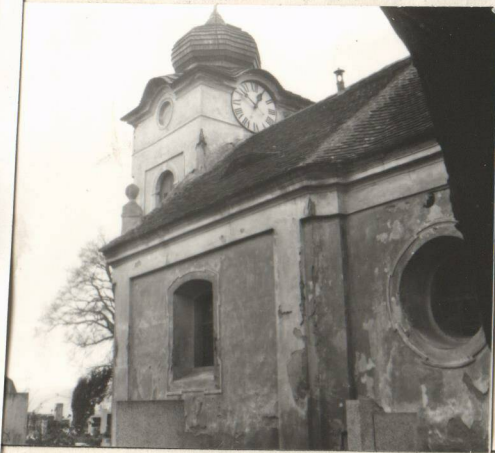
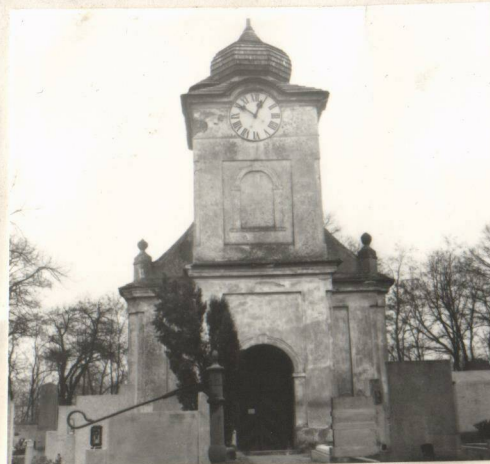
Jednolodní kámená, omítaná, orien-  
tovaná stavba se čtvercovou lodí s obdélným, na šifru situovaným presbytářem s eliptickým závěrem. V západním  
průčelí stojí věž na čtyřech pilířích, které otvírají předsín před hlavním vchodem v ose západního průčelí.  
Vstup je pravoúhlý, šambrána je doplněna ušima. Loď je v interieru členěna lisenami a římsou, je plochostropá  
se štukovými výplněmi, vítězný oblouk je segmentový, presbytář je zaklenut českou klenbou, závěr sklenut  
konchou. Klenba presbytáře vyplněna štukovým zreadlem, mezi závěrem presbytáře a jeho hlavním polem je klenbový  
pás, který tvoří obdobu triumfálního oblouku. Dlažba je nová, dlaždicová, na západě lodi je kruchta, nepodkle-  
nutá. Zevně je loď presbytář členěna lisenami, loď prosvětlena dvěma okny se segmentovým záklenkem, presbytář  
je osvětlen dvojicí kruhových oken, další dvojice je naznačena v omítce, všechny okna rámuji maltové šambrány.

Střecha je sedlová, v závěru polokružlová, krytá taškami. Věž je hranolová, podepřená mohutnými pilíři, členěná  
do 1 patra s okny uzavřenými pláň obloukem, je členěna lisenami, arkády otevřené předsíně v přízemí věže jsou  
rovněž uzavřeny pláň obloukem. Střecha věže je cibulová s malířskými, krytá šindelem.

**opadává omítka, ve zdivu drobné trhliny, chybí žlaby, vrytina  
mimo věž mírně poškozena**
