| 1. Obec:<br><b>NEŠUCHYNE</b> | 2. Okres:<br><b>Rakovník</b> | Hodnota<br><b>III.</b> | Zachování | Využití |

## EVIDENČNÍ LIST NEMOVITÉ KULTURNÍ PAMÁTKY

**Kostel sv. Markéty**

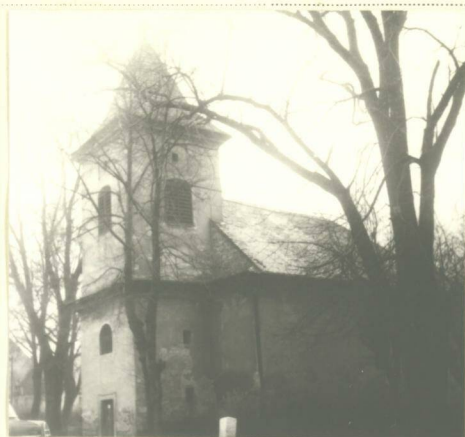
Jednoduchá obdélná stavba - věž v západním průčelí a obdélným pětibocem ukončeným presbytářem. Loď plochostropá, 4 okna zakončená segmentem. Presbytář zaklenut křížovou klenbou, jsou zachovány 2 gotické svorníky růžicovitého tvaru a 2 okna zaklenutá lomeným obloukem, jedno zazděné, zbytky gotické kružby. Stavba omítnutá, materiálem kámen, cihla. Střecha lodi sedlová, krytinou tašky, střecha věže jehlancová, tašky. Zevně presbytáře opěrné pilíře, fasáda bez ozdob, hladká.

**Silně poškozená omítka a žlaby.**
