| <b>M Í T O</b> | <b>Rokycany</b> | <b>II. III.</b> | | |

# **EVIDENČNÍ LIST NEMOVITÉ KULTURNÍ PAMÁTKY**

**2541 / 1-4**

**Budova fary**

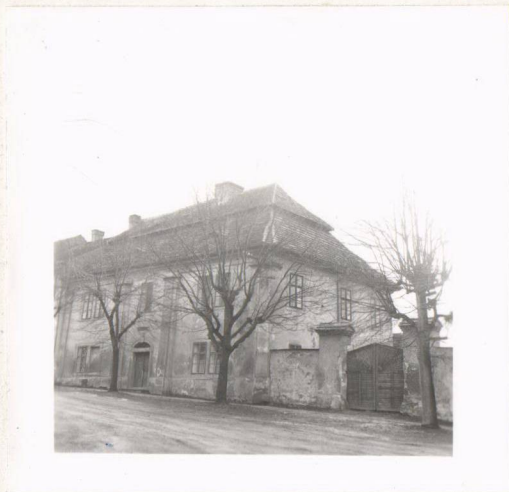
**Zděná omítnutá jednopatrová budova na konci řadové zástavby, o 5 x 3 okenních osách. Střecha mansardová valbová, krytina tašková. Hřeben střechy probíhá paralelně s ulicí. V hlavním průčelí vždy obě krajní osy staženy společnou štukovou šambránou s okrajovou lištou. V ose přízemí pravouhlý vchod se segmentovým nadsvětlíkem. Po stranách vchodu a na nárožích zdvojené pilastry s úseky římsy. Interiér: V přízemí probíhá střední chodba, zaklenutá třemi poli plošné křížové klenby, vpravo vzhledu nástup schodiště. V místnosti vlevo od chodby vpředu valená klenba s lunetami, vpravo od chodby místnost plochostropá, místnosti vzhledu v přízemí rovněž klenuté. Patro včetně chodby v 1. patře plochostropé. Původní dřevěné dveře do dvora.**

| <p>13. Stav zachování památky a příp. návrhy opatření</p> <p><b>Budova mírně sešlá, opadaly omítky</b></p> | <p>16. Odkaz na fotografickou dokumentaci</p> <p><b>KSPPOP Plzeň 4615</b></p> |

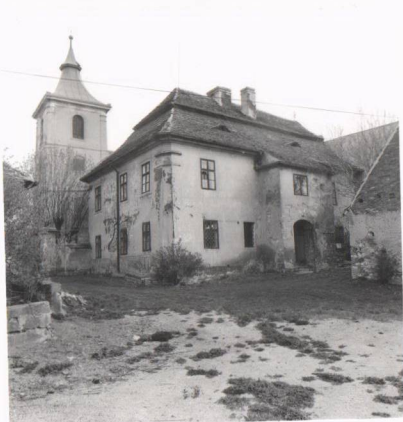
č. uzg. 183 481/88

r.č. 2541/1 Fara čp. 7

popis: viz. evidenční list

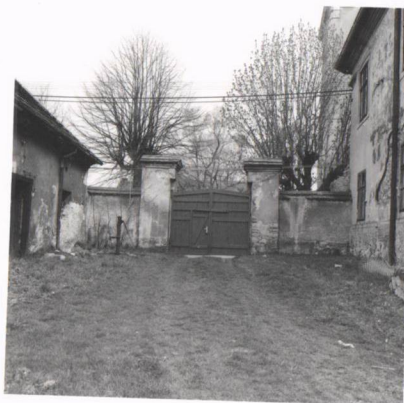
i. mg. 183 484 / 88

r.č. 2541/2 Ohradní zeď s bránou

popis: Ohradní zeď mezi chlěvy a farou s dvěma vysokými pilíři brány. Zdivo je z lomového kamene, omítané, sokl mírně předstupuje přes líc zdiva. Hřeben je sespádován do dvora fary, překryt bobrovkami. Pilíře brány převyšují výšku zdiva o cca 1, ukončeny jsou shora sedlovou stříškou, krytou bobrovkami, římsa na koruně je profilovaná. Vrata jsou dvoukřídlá, ovíraná do dvora, zhotovená z prken. V levé polovině vrat jsou vrátka (při pohledu ze dvora).

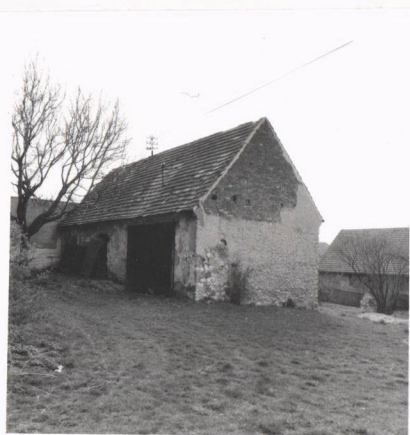
č. 2541/3 183 483

r.č. 2541/3 Stodola

**popis:** Podlouhlé stavení vystavěné z lomového zdiva a cihel. Orientováno je ve stejné ose jako budova fary v přední části dvora. Přízemní část kamenná, v podélném průčelí orient. k faře jsou 3 osy otvorů, z nichž 1. od levého nářeží je okno, 2. segm. zaklenutý vchod a 3. velká vjezdová čtvercová vrata. Korunní římsa je profilovaná. Štít je vyzděn z cihel. Střecha je sedlová, krytá bobrovkami. Levá strana je užitá jako ubytovna či pracovní prostor, stropy v této části jsou trámové. Pravá strana pak sloužila zřejmě jako stodola.

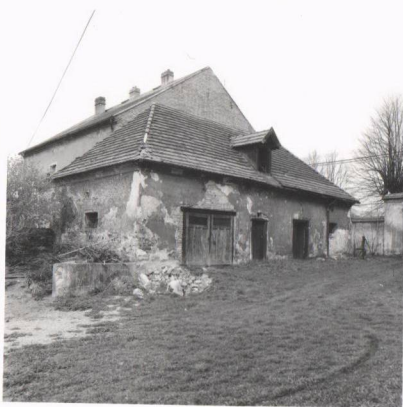
*č. rej. 183 482/88*

**r.č. 2541/4 Chlévy**

popis: Podlouhlé přízemní stavení orientované štítem do náměstí po levé straně od vjezdu do dvora fary (při pohledu ze dvora). Vystavěno z lomového kamene a cihel, střecha je valbová, mírně přesahující. Líc obvod. zdiva s koruncou zdiva je propojena vytaženou obloukovou římsou. Ve střední ose podélného průčelí orient. do dvora je ve střeše vyzdvižen dřevěný vikýř se sedlovou střechou, krytina, stejně jako u střechy je pálená - bobrovky. V podélné ose do dvora je od levého nároží 1. osa - dodatečně vsunutá dvoukřídlá vrata, 2. osa - dveře v dřevěném ostění, 3. osa - dveře v dřevěném ostění a 4. osa - malé ležaté okno, opatřené mříží. Štítová stěna orient. do dvora je opatřena ve střední ose jedním ležatým obdélným oknem, opatřeným mříží. Kolem okna je orámování, mírně ponořené do omítky.
