1. Obec: Liberk

## EVIDENČNÍ LIST NEMOVITÉ KULTURNÍ PAMÁTKY

Fara čp. 1

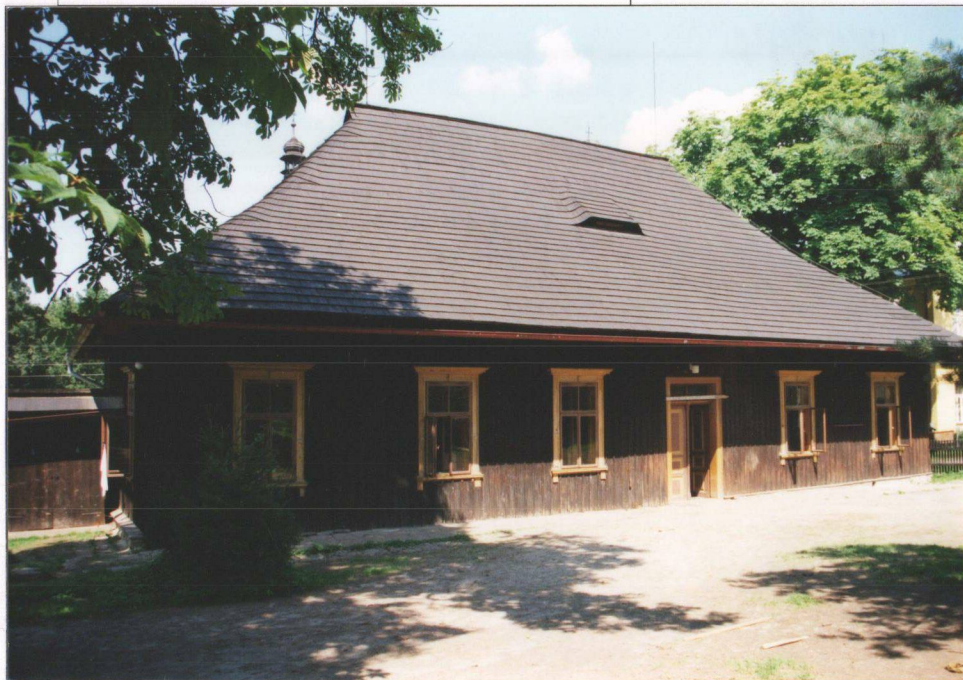
Budova fary je vystavěna nad obdélným půdorysem, s podélnou osou ve směru sever-jih a s hlavní podélnou stěnou orientovanou západně, do dvora. Tato stěna je šestiosá, na čtvrté ose je vstupní otvor, dveře jsou dvoukřídlá, osazená do dřevěné zárubně, jejíž součástí je světlík v nadpraží. Na zbývajících pěti osách jsou obdélné okenní otvory vymezené zdobeně provedeným dřevěným šambránovým rámováním s nadokenní i podokenní dřevěnou římsou. Okna jsou dvojité dvoukřídlá, lícují se stěnou. Stěna je svisle bedněna s přelaťováním, podél stěny běží dlážděná zápraží. Protější podélná stěna, orientovaná k hlavnímu průčelí kostela, je rovněž šestiosá. Na čtvrté ose zprava je vstupní otvor, dveře jsou stejné jako v západní průčelní stěně. Okna na páté a šesté ose zprava se shodují s okny v západní průčelní stěně, na druhé a třetí ose zprava jsou o něco menší obdélné okenní otvory, okna dřevěná dvojité, o šesti tabulkách, lícují se stěnou. Na první ose je menší, jinak stejně provedené okno kryté okenicí. Druhý a třetí okenní otvor je prolomen ve stěně vyzděné z cihel, vápenná omítka. Zbývajících částí stěny jsou svisle bedněny, s přelaťováním. Boční jižní stěna orientovaná do prostoru návsi je prolomena třemi obdélnými okenními otvory, okna jsou shodná jako v průčelní západní stěně. V protilehlé severní boční stěně je prolomen pouze jeden obdélný okenní otvor, okno je shodné. Kamenný zděný sokl obíhající budovu se neuplatňuje pouze ve dvorním průčelí. Střecha je valbová, s námětky, v západní části pláště je větrací průduch, krytinou je dřevěný šindel.

| <p><b>13. Stav zachování památky a případné návrhy opatření:</b><br/> 2002 : udržována, v dobrém stavu</p> | <p><b>15. Odkaz na literaturu:</b><br/> Slavík Jiří: Církevní architektura v Podorlicku. In: Křesťanství v Podorlicku. Historický vývoj od nejstarších dob až do současnosti. Rychnov nad Kněžnou, 2000, s. 188.</p> | |
