Evidenční list nemovité kulturní památky

zámek s areálem parku, ohradní zdí, sochami  
a kašnou

## Doplňkový list kulturní památky

# EVIDENČNÍ LIST NEMOVITÉ KULTURNÍ PAMÁTKY

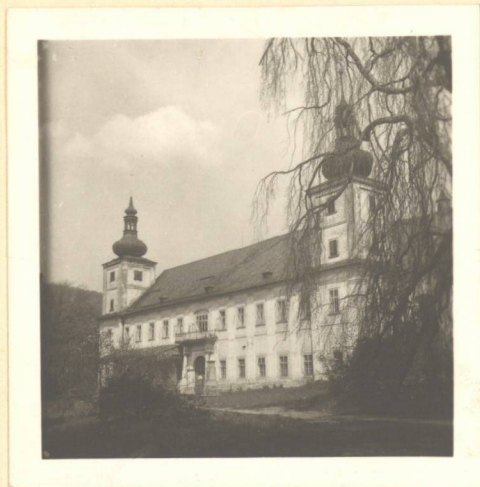
nádvořími, 2 věžemi při jižním a kaplí při východním traktu, kryta sedlovými střechami / břidlice/. Na věžích barokní, plechem pobité bání. Průčelí o 11 osách člení vysoké pilastry nesoucí úseky kladí s vlysem, doplněným štukovým ornamentem; okna mají jednoduché rámy. Hlavní portál/ v jižním křídle / je půlkruhový a je vložen do sloupové edikuly, jejíž kladí nese balkon. K jižnímu traktu připojené nárožní věže o jedné ose/ jsou členěny obdobně, pouze poslední dvě patra prorůstající střechy člení ploché lisény a kordonové římsy. Dvorní průčelí jsou hladká, v přízemí v I. patře členěná systémem zazděných arkád, jejichž pilíře spočívají na kordonové římse, nesené konsolami. Ve střechách jsou zděné vikýře. K východnímu křídlu je připojena kaple, jejíž loď je plochostropá a presbytář zaklenut plackou s výsečemi. Přízemí hlavního traktu vesměs klenuté / ve východní části renesanční klenby/. Patro plochostropé. Druhý trakt plochostropý i v přízemí. Ve vých. křídle v patře t.zv. hudební pokoj s tapetami, kde jsou exotické krajiny. Při severním vstupu dvě litinové plastiky sv. Floriána a sv. Alžběty. V zahradě značně poškozená plastika sv. Huberta a pseudogotická kašna.

Celková oprava objektu má být zahájena v r. 1967./ Vadné krytiny, na jednom místě chodby I.patra poškozen strop, omítky špatné/.

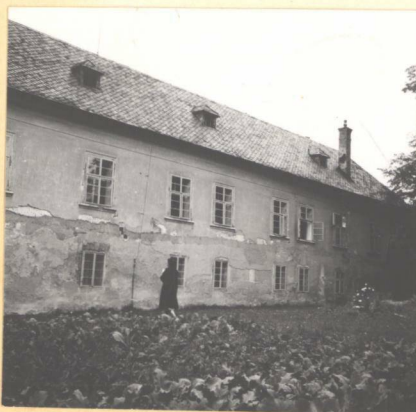
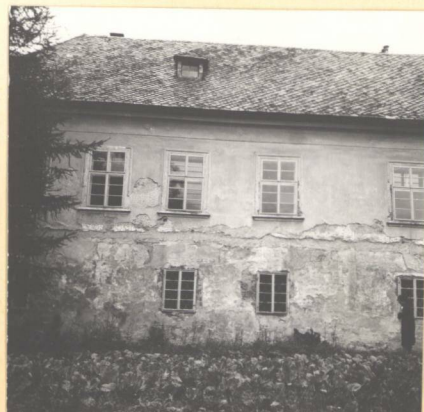
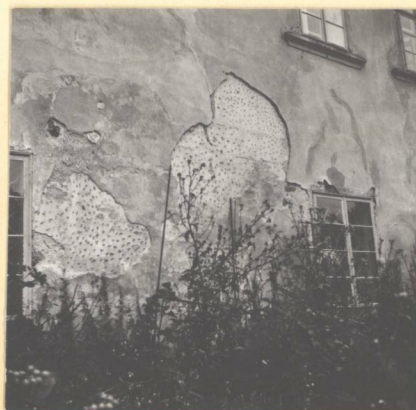
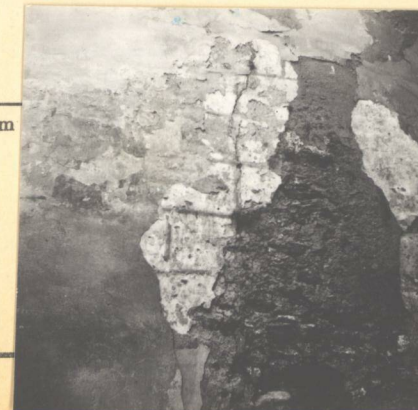
9. Popis památky (včetně sochařské, malířské, popřípadě i jiné výzdoby) Uzavřená jednopatrová dispozice se 2 vnitřními

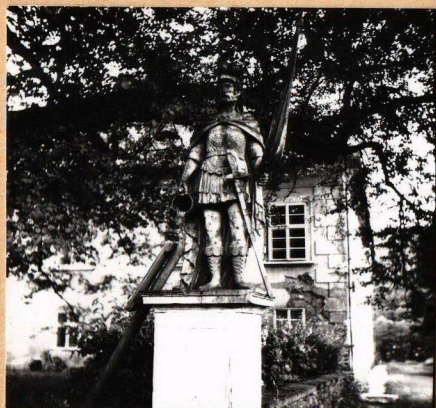
Socha sv. Floriána vedle zámku

Na témž podstavci vpravo socha sv. Floriána oděna v šat římského vojína. Plastika v kontrapostu, v dlouhém plášti spadajícím v hustých záhybech přes ramena a vpředu sepnutém sponou. Na hlavě přilba s péry, v pravé ruce drží džber, z něhož teče voda. Po boku mu visí šavle, v levé ruce drží praporec.

Sochy polychromovány, místy barva oprýskaná, napadeno rží.

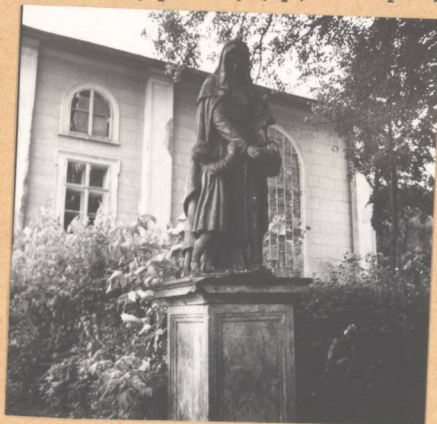
Socha sv. Alžběty vedle zámku.

Na prostém hranolovém podstavci zakončeném římsou vlevo litinová plastika sv. Alžběty v kontrastu, oděna v dlouhý šat s rouškou na hlavě. V levé ruce drží košík a pod paždí dřevo, pravou podává koláč prosícímu dítěti, stojícímu u její pravé ruky. Žena má hlavu skloněnou k dítěti, dítě vztahuje k sv. Alžbětě ruce.

Sochy polychromovány, místy barva oprýskaná, napadeno rží.

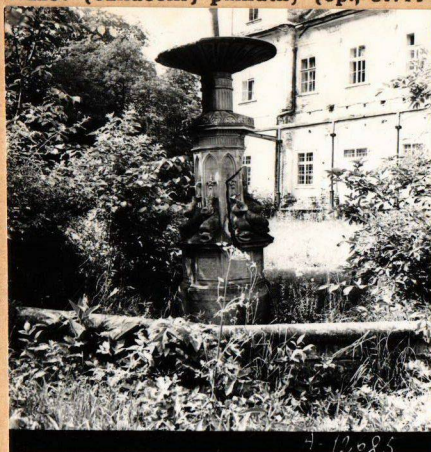
Kašna v areálu zámeckého parku.

Nádrž prasklá, zarostlá travou, rovněž sloup uprostřed  
prasklý.

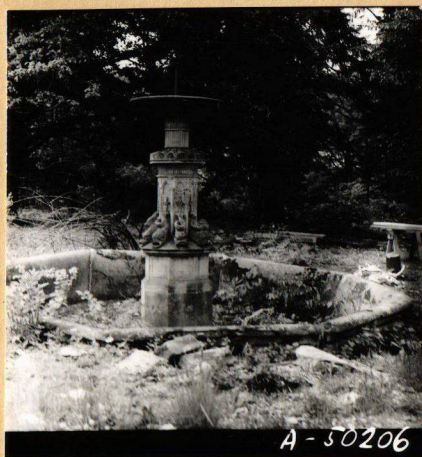
### Kašna

V areálu parku poblíž jižního křídla zámku asi 5 m vysoká pískovcová kašna. Nádrž sestavená z pískovcových dílů, má přibližně 6 m. Uprostřed sedmoboký postament. Dřík zdobený mělkými čtvercovými výklenky v podobě kazet. Na římse je sedmoboký nízký sloup s výklenky zakončenými lomenými oblouky, z nichž vybíhají chrliče vody v podobě ryb, nad postencem kanelovaná část, pod sedmibokou hlavicí zuborez. Hlavice je střídavě zdobena hvězdiciemi a stylizovanými listy. Následuje kanelovaný nízký dřík, na němž je vlastní nádrž s kovovým chrličem vody.

zničena 1988

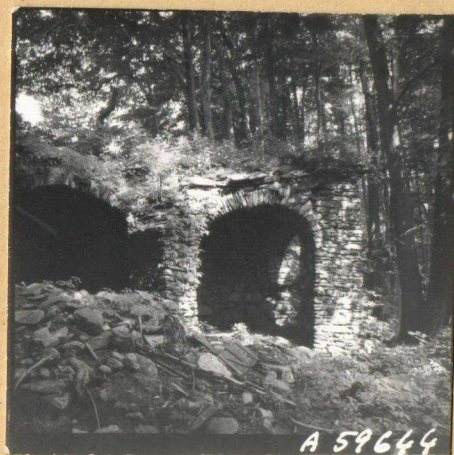
Grotta

Ve svahu pod rybníkem torzo kamenné grotty.

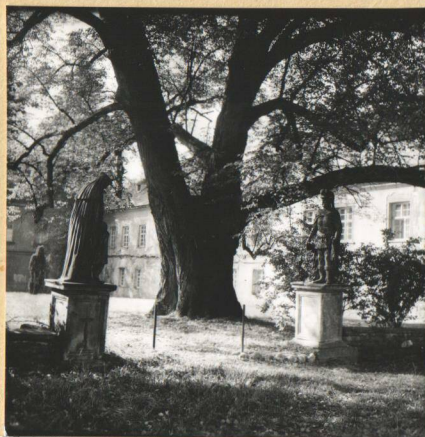
### Socha sv. Floriána

Litinová plastika v životní velikosti, spolu se sv. Alžbětou tvoří pomyslnou bránu do parku. Stojí na hranolovém, pískovcovém podstavci, proveden v tradičním vyobrazení - šat římského vojína, džber s vylévanou vodou v pravé a praporec v levé ruce. U levého boku dlouhý meč, přes ramena až na zem splývající plášť, na prsou semknutých sponou.

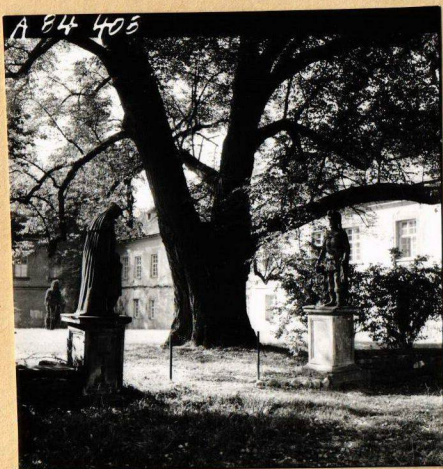
Socha sv. Alžběty

Litinová plastika v životní velikosti, tvořící se sv. Florianem pomyslnou bránu do parku. Stojí v mírném kontrastu na hranolovém pískovcovém podstavci, oděná ve volně splývající šat s rouškou na hlavě. V levé ruce drží košík, pravou rukou podává almužnu prosícímu dítěti, které stojí po její pravé straně. Hlavu má skloněnu k dítěti, dítě vztahuje ruce.

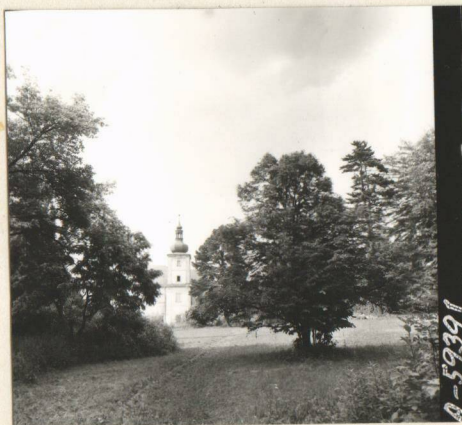
Loučná nad Desnou - zámecký park

| <p>13. Stav zachování památky a příp. návrhy opatření</p> <p>Zámecký park je dlouhodobě neudržován a nachází se v kritickém stavu. Nutno urychleně začít s radikální obnovou dle PD LOTOSu Olomouc.</p> | <p>16. Odkaz na fotografickou dokumentaci</p> <p>archív KSSPPOP</p> |

- 1/ Přírodně krajinářský park leží v horském terénu Jeseníků v údolí řeky Desné. Východní hranici tvoří silnice Šumperk - Jeseník, jižní místní komunikace, západní a severní řeka a ostatní pozemky.
- 2/ Park je přirozeně rozdělen podélným srázem, který vznikl erozní činností řeky na výše položenou východní část, která se směrem od zámku svažuje k jihu a níže položenou rovinatou západní část.
- 3/ Dynamická modelace terénu umožňuje střídání velkých travnatých ploch se skupinami dřevin či solitery a kompaktní hustou výsadbou v obvodové části a podél vodotečí a rybníků. Systém komunikací je poměrně jednoduchý a zahrnuje celou plochu parku. V severozápadní části se nachází větší volná plocha s hřištěm.
- 4/ Grotta, zahradní domek, střelnice, kašna
- 5/ Litinové plastiky - Sv. Hubert, sv. Alžběta, sv. Florián
- 6/ Kamenná zeď, fontána, 2 rybníky
- 7/ Kamenná zeď, drátěný plot
