# EVIDENČNÍ LIST NEMOVITÉ KULTURNÍ PAMÁTKY

9. Popis památky (včetně sochařské, malířské, popř. i jiné výzdoby)

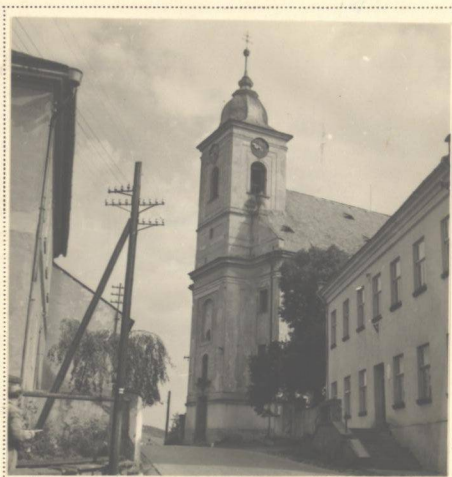
Jednolodní podélná stavba, s půlkruhovým presbyteriem a západ.hranol.věží z poloviny vtaženou do lodí, je umístěn na pokraji obce, uprostřed bývalého hřbitova. Loď sklenuta čtyřmi poli pruské plochy/oddělenými valenými pasy/ do polí se zařezávají lunety. Pilastrové členění interiéru, římsa obíhající prostorem. Vně průčelí členěno lisénovými rámy. Okna segmentem uzavřená splošnými šambránami. Věž představující z průčelí rizalitem o poloviční hloubce celé věže, je v přízemí prolomena pravoúhlý vchod s pískovcovým ostěním s vchod. Nad vchodem dvě niky nad sebou. Ve spodní plastika sv. Jakuba /pískovec, nadživot. velikost, expres. podání/ v horní zazděné okno. Pieta v drobnějším měřítku. /Pravděpodobně materiálem je dřevo/. Nad hlavní římsou nízká attika s bočními, trojuhelníkovými křídly, nad nimiž je vlastní patro věže, s půlkruhem uzavřenými okny a plošnou šambránou. Pod hlavní římsou hodiny. Věž kryta zvonovou střechou. Materiál krytiny je břidlice rovněž, rovněž tak i nad polovalbovou střechou kostela.

| <p>13. Stav zachování památky a příp. návrhy opatření</p> <p><del>Pozdně barokní venkovská</del></p> <p>Celkem dobrý,pouze omítka ve špatném stavu.</p> | <p>16. Odkaz na fotografickou dokumentaci</p> <p>514<br/>515</p> |
