| EVIDENČNÍ LIST NEMOVITÉ KULTURNÍ PAMÁTKY | | 3. Kraj<br>Hradec Králové | 4. Poř. číslo<br>3312 | |
| | | 5. Název (označení) památky:<br>Kamen.kříž<br>po pravé straně u silnice do<br>Žichlíčku<br>na východ.okraji obce | | |

# EVIDENČNÍ LIST NEMOVITÉ PAMÁTKY

**Kamenný kříž**

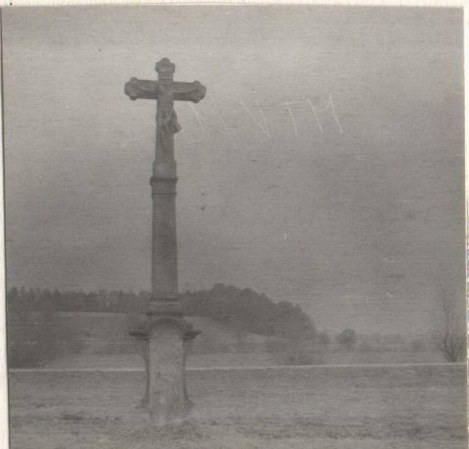
| 6. Bližší označení umístění památky:<br>osada (čtvrť)                      čp.<br><br>ulice (náměstí), popř. místní trať, č. parcely aj. | | 9. Popis památky (včetně sochařské, malířské, popř. i jiné výzdoby)<br><br>Na čtyřbokém podstavci hranol s barok.křídly a zdobený rozvilinami a čtyřbokým sloupem a kam.křížem<br>se sochou Krista.V předu na podstavci neznatel.relief P.Marie<br>Materiál: pískovec | | |

| 13. Stav zachování památky a příp. návrhy opatření:<br><br><b>Lišejníky, krusky, koroze pískovce - hlavně při zemi, voluty, poškozeny mechanicky, spodní část kříže a pylonu rozrušené korozí čepu.</b> | 16. Odkaz na fotografickou dokumentaci: |
