| 1. Obec:<br><b>Prostiboř<br/>Kopeck</b> | 2. Okres:<br><b>Tachov</b> | Hodnota<br><b>II</b> | Zachování<br><b>II II</b> | Využití<br><b>II</b> |
| 5. Název (označení) památky:<br><b>zámek "Kopeck"</b> | | 7. Ochranné pásmo: | | |

Prestiboř- Kopec- zámek "Kopec" - pokračování:

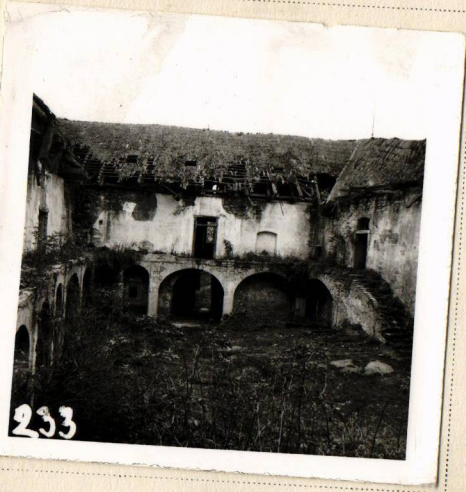
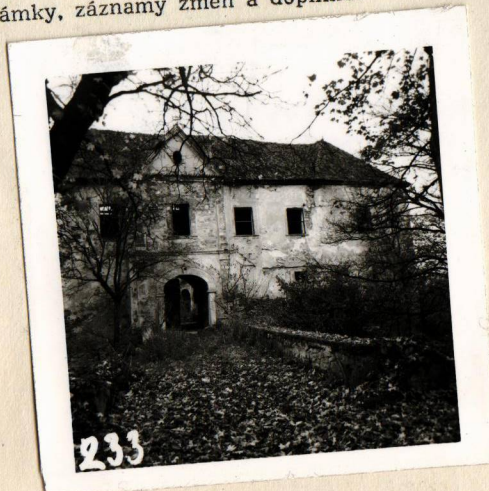
Budova opuštěná a volně přístupná, zá-  
měrně ničená (vytrhané pán podlahy v pokojích vých křídla, zničený  
strop v hale 1.p., záměrně vyřez. dřevěné stropnicw. Střecha zcela  
sešlá, hrozí propadnutím na mnoha místech, nad částí ochozu při  
severní stěně už zřícena. @ Pavlač zarůstá náletem a dveře rozbity,  
kamna zničená, místy vytrhány i dlažby. Dvůr zarůstá travou, pří-  
jezdový násep se z polovice zřítíl do příkopu.
