## EVIDENČNÍ LIST NEMOVITÉ KULTURNÍ PAMÁTKY

**farní kostel Nbvz.P.Marie**

**v ě ž**

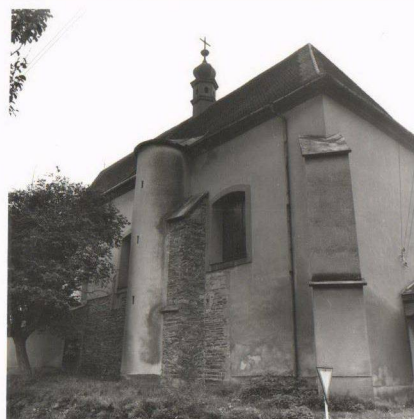
Jednolodní orientovaná stavba s polygonálním závěrem kněžiště a dvěma obdélnými přístavky. Před síní obdélného půdorysu prolomena 1 okenní osou, okno segmentově zaklenuto a 1 okenní osou, okno lunetového tvaru, kolem oken šambrána + 1 pravouhlý vchod. Loď prolomena 2 okenními osami, okna segmentově zaklenuta, na nároží opěrný pilíř dvakrát odstupňovaný. K jižní straně kněžiště přistavěna obdélná kaple, prolomena 2 okenními osami, okna lunetového tvaru, kolem oken jednoduchá šambrána a jedním pravouhlým vchodem. Fasáda členěna podezdívkou. Kněžiště členěno opěrnými pilíři na nárožích dvakrát odstupňovanými, prolomena 2 okenními osami, okna segmentově zaklenuta. V závěru kněžiště rýhou vyznačená zazděná gotická okna. Na severní straně kněžiště obdélný přístavek sakristie. Severní strana lodi má odkryté románské zdivo s dvěma románskými okny (zazděnými). K severní straně přistavěno šnekové schodiště, k němu přiléhá opěrný pilíř. Průčelí s otevřenou předsíní nesenou dvěma sloupy a dvěma polosloupky. Fasáda hladká. Na osu prolomen pravouhlý vchod. Průčelí završeno lichoběžníkovým štítem, ve vrcholu kříž. Kněžiště zaklenuto dvěma poli křížové žebrové klenby, v místě křížení svorníky, ukončené konsolami s maskou. Loď zaklenuta dvěma poli

**pozdně románská stavba s úpravami z let 1632, 1851, 1892 a 1936**

celkem dobrý

valené klenby se zrcadly. Stěny členěny polopilíři s římsovou hlavicí. Kruchta nesena dvěma pilíři, poprseň plná, zdobená páskou. Předsín zaklenuta dvěma poli valené klenby, ve stěně zazděný románský portál. Podstřešní profilovaná římsa nese střechu valbovou, ve vrcholu sanktusník.

Material: kámen, omítka; krytina: eternit, taška, plech.

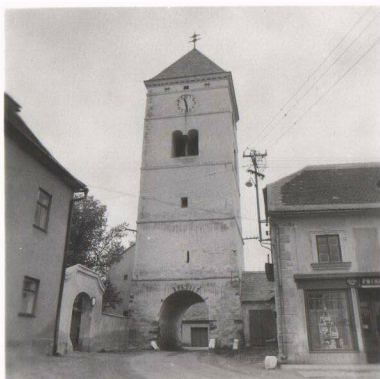
K obvodní zdi kolem kostela přistavěna čtyřboká věž s půlkruhovým podjezdem v přízemí. Na západní straně věže čtvercový přístavek schodiště vedoucího do 1. patra. Fasáda věže hladká, členěna třemi kordonovými římsami. První patro prolomeno obdélným střílnovým okénkem, druhé patro malým pravoúhlým okénkem. Zvonicevé patro prolomeno po jednom sdruženém okně, spočívající na nízkém sloupku, okna půlkruhově zaklenuta. Nad oknem hodinový ciferník. Podstřešní profilovaná římsa nese střechu čtyřbokého stanu, ve vrcholu dvouramenný kříž.

Material : kámen, omítka; krytina: taška.

**16. století**
