EVIDENČNÍ LIST NEMOVITÉ KULTURNÍ PAMÁTKY

d ů m

čp. 57

ulice (náměstí), popř. místní trať, č. parcely aj.: st.98/1
Gottwaldovo nám.čís. 46

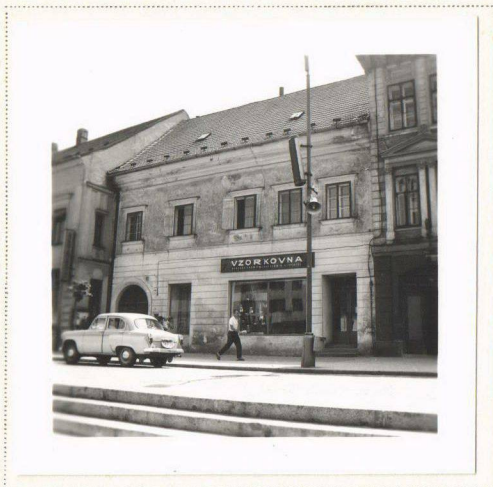
Řadová, jednopatrová budova obdélníkového půdorysu. Fasáda v přízemí rýhována, prolomena 2 okenními osami, okna pravouhlá + dvěma pravouhlými vchody a jedním asymetrickým průjezdem půlkruhově zaklenutým. Nároží prvního patra bosováno, prolomeno 2 + 3 okenními osami, okna pravouhlá, v lici zdíva, se šambránou, parapetní a nadokenní návojovou římsou. Podstřešní profilovaná římsa nese střechu sedlovou.

Průjezd zaklenut hřebínkovou klenbou, do dvora podloubí zaklenuté dvěma plackami, spočívající na kamenném sloupu. Přízemí zaklenuto křížovými a hřebínkovými klenbami.

Materiál: kámen, cihla, omítka; krytina: taška.
